地下資源調査所ニュース

釧路沖地震に緊急調査班を派遣！

— 大地の振動状況と地盤災害を把握 —

Vol.9 増刊号 発行：北海道立地下資源調査所

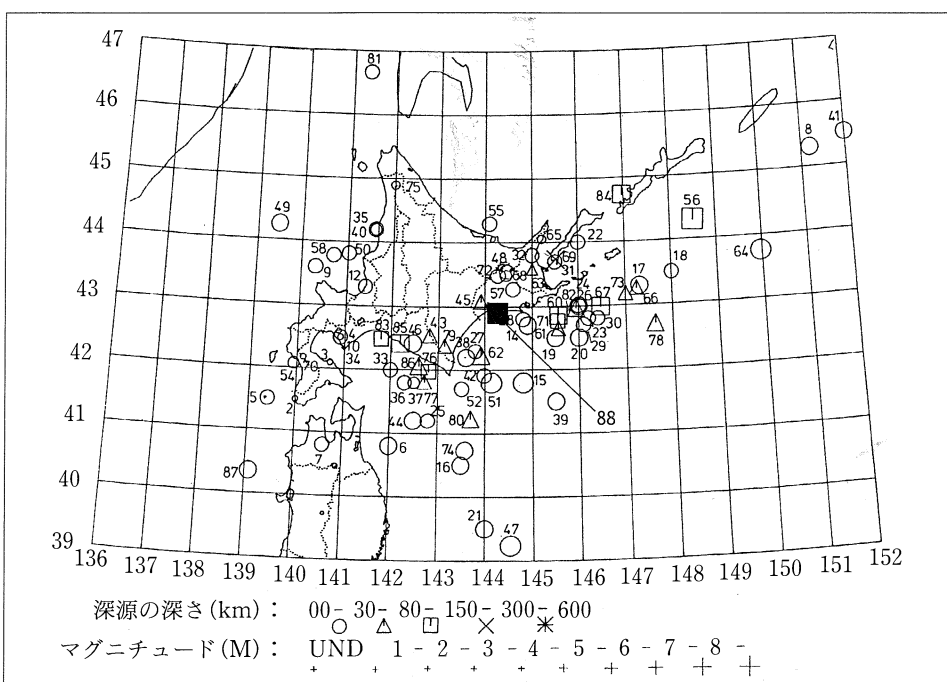
は1611~1983年までに87回発生しており、今回の釧路沖地震は88番目にあたります(第1図)。今回の地震は、最近発生した1982年3月21日の浦河沖地震(M7.1)や1983年5月26日の日本海中部地震(M7.7)をしのぐ大きなものでしたが、震源が深く津波が発生しなかったことから、マグニチュードの大きな割りに被害は比較的小さかったと言われています。

第1図 1611~1993年までの北海道周辺の地震活動 (札幌管区気象台(1985):一部加筆)
