# 2000年有珠山噴火による森林・樹木の被害の形態

寺澤和彦・佐藤 創

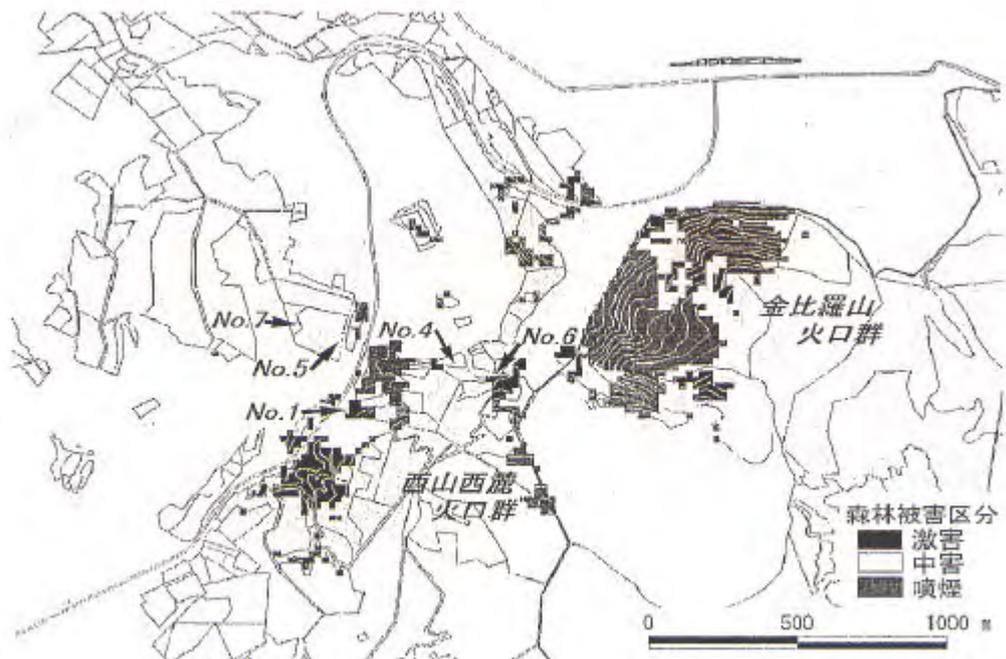
図-1 調査地の位置図(森林被害区分は菅野・加藤2001による)

さて、今回の噴火による森林被害については、西山西麓と金比羅山の両火口群周辺の民有林と国有林において、噴出物の降下・堆積、泥流、地殻変動などによる被害が発生した。被害面積は民有林で36ha、国有林で35haと見積もられている。1977年の噴火時には大量の噴出物の降下・堆積によって総計8,000ha以上に及ぶ広範囲の森林が被害を受けたことと比較すると、今回の噴火による被害面積は前回の1/100程度であった。

の森林の状況については、全体を踏査した上で、被害が顕著に見られた林分を中心に被害形態の調査を行った。調査林分の位置と概要を図-1と表-1に示す。
