エゾマツ造林に関する研究資料 II  
エゾマツ幼齢造林地における成績調査事例

Research notes on silviculture of Yezo spruce (*Picea jezoensis*) II  
Growth and condition of Yezo spruce in a young plantation.Sawako TOKUDA\*, Hideki MIYOSHI\*, Hideho HARA\*, Minoru FUKUCHI\*,  
Masatomo NISHIKOORI\* and Akira UNNO\*\*

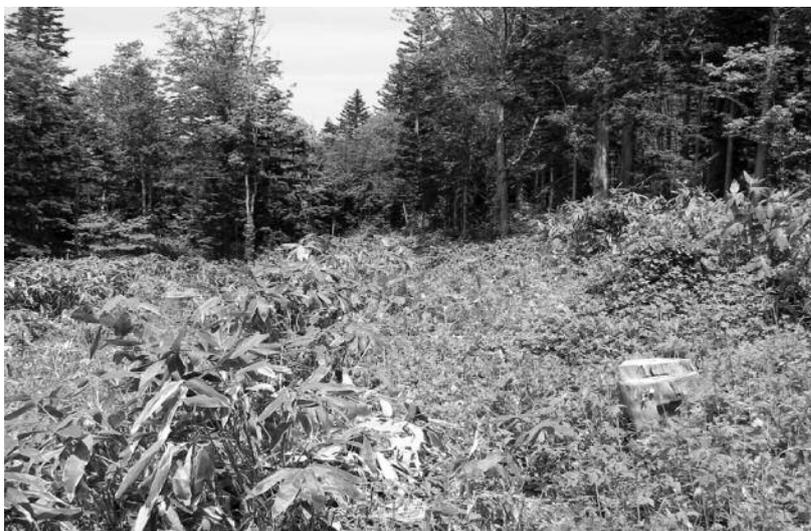
写真-1 調査地の様子(2006年6月)

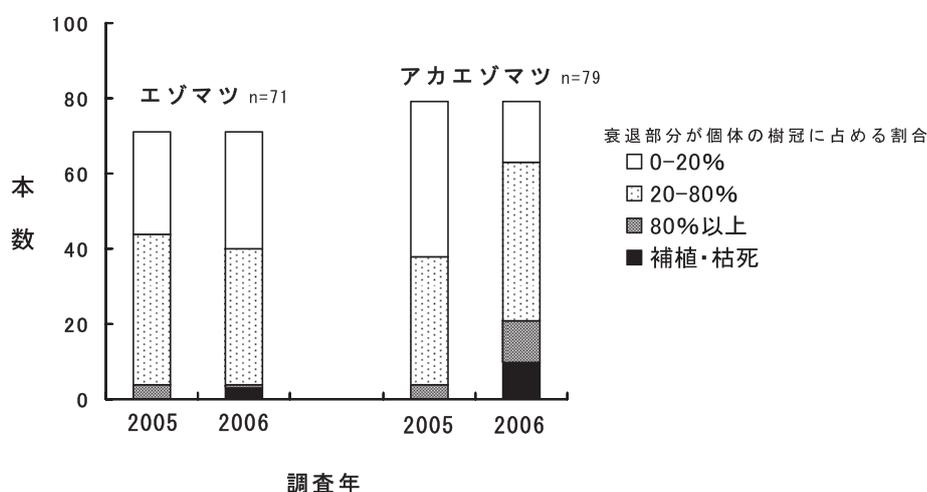
図-1 樹冠衰退の発生頻度とその変化  
(2005年調査時に生立木だった個体が対象)

図-1に、エゾマツ及びアカエゾマツ各々の樹冠衰退の程度別発生頻度とその変化を示す。エゾマツでは、2005年6月には樹冠に占める被害率が0～20%であった個体が71本中27本(38.0%)、被害率20～80%であった個体が40本(56.3%)あり、2006年6月においてもそれらの割合はそれほど変わらなかった。これに対し、アカエゾマツでは、2006年には被害が軽微な個体の割合が減少して、被害が著しい個体の割合と補植・枯死木の割合が増加した。調査個体毎に樹冠衰退の程度について1年間の変化をみると(図-2)、エゾマツでは変化なしが最も多く、続いて悪化、軽減の順となった。一方アカエゾマツでは、悪化した個体及び補植対象となった個体が大部分を占め、被害が軽減した個体はごくわずかであった。
