# 枯枝から侵入する広葉樹の腐朽

- 萌芽木の樹幹腐朽の実態 -

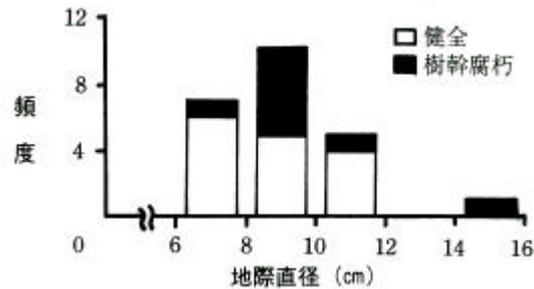
図 - 1 シラカンバの地際直径の頻度分布

図 - 1 に、シラカンバの地際直径の頻度分布を、健全木と樹幹腐朽木に区別して示した。地際の腐朽は幅広い直径階の調査木に観察された。健全木の平均直径は 9.1 cm，樹幹腐朽木のそれは 9.8 cm で，両者の間に統計的に有意な違いは認められなかった。また，健全木と樹幹腐朽木の平均樹齢はそれぞれ 37.3 年と 38.9 年であり，やはり統計的に有意な違いは認められなかった。

一般的に，木が大きくなる（樹齢が進む）に従って樹幹腐朽木の割合が増えるように考えられる。しかし，今回，調査した比較的狭い樹齢や直径の範囲内では，木の大きさや樹齢と樹幹腐朽の出現には関係がないと考えてよい。このような関係は，ミズナラとイタヤカエデの場合でもまったく同じであった。

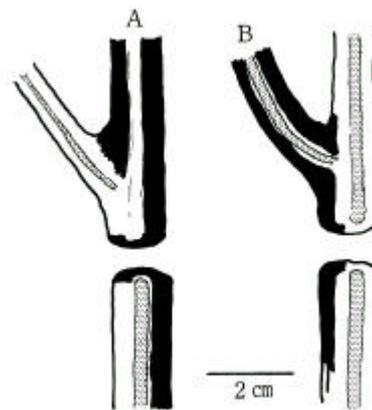
図 - 5 ルブルムカエデを用いた染色実験結果 (SHIGO, A.L.(1985)の写真から図化した) 網かけは幹と枝の髓を、黒塗りは染料によって染色された材部をそれぞれ示す。

これまでに述べてきたことから、ミズナラ、イタヤカエデ、シラカンバの3樹種ともに、樹幹腐朽の原因は枯枝に深く関わっていることが確実になった。アメリカではかなり以前から、この方面の研究をしている人がいて、ルブルムカエデを用いた興味深い染色実験を報告している。図 - 5に、この染色実験の結果を模式的に示した。図 - 5 Aは、幹の上端に染料をしみ込ませた場合、幹の下の方へと染色範囲は広がるが枝の中へ広がらないことを示している。一方、図 - 5 Bは、枝の上端に染料をしみ込ませた場合、染色範囲は枝から幹へ入り下の方へ広がるが上の方へは広がらないことを示している。枯枝から腐朽菌が侵入する場合は、幹の側に防御作用が働くために、染料のように容易には広がらないであろうが、侵入・拡大の道筋は同じである。すなわち、枯枝から幹の下方へと広がるのである。

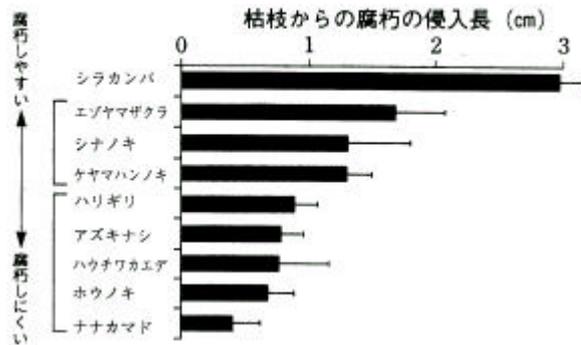
図 - 7 樹種別の枯枝からの腐朽の侵入長  
平均値（黒棒）と標準誤差（線分）を示す。

図 - 7 に、枯枝からの腐朽の侵入長を樹種別に長い順に示した。枯枝からの腐朽の侵入長が最も長く、樹幹腐朽が生じやすいと判定されたのがシラカンバ、次にエゾヤマザクラ、シナノキ、ケヤマハンノキの3樹種、樹幹腐朽が生じにくいと判定されたのがハリギリ以下の5樹種であった。1994年以前に調査したイタヤカエデとミズナラは枯枝からの腐朽の侵入長を測っていない。しかし、調査時の観察から、イタヤカエデはシラカンバよりもさらに長く、ミズナラはハリギリ等と同じグループの長さに位置付けられる。図 - 7 に示した枯枝からの腐朽の侵入長 = 腐朽の生じやすさの順序は暫定的なものであるが、これまでの腐朽の事例報告の傾向とおおよそ一致する。

1. ミズナラやハリギリ等の樹幹腐朽が生しにくい樹種は、樹形や形質、樹冠の配置などの通常の選木基準で間伐木を選んで良い。ただし、ミズナラは造材（集材）時に樹皮が擦られると腐朽が急速に広がるので、損傷を与えないような配慮が必要である。
2. イタヤカエデやシラカンバは、太くて上向きの枯枝が着生する木には腐朽が生じている場合が多いので、これらの木を優先して間伐する。
3. 腐朽が見られるヤマナラシと地下茎でつながっている幹は腐朽が生じている場合が多いので間伐する。
4. 枯枝からの腐朽の侵入を防ぐために、たて木に対して積極的に生枝打ちを行う。ただし、その基部が盛り上がっている（枝隆の発達している）枝では、枝隆を避けて（正常な枝の太さに戻る位置で）枝打ちを行う。
