幹の傷はトドマツの腐朽を起こしやすい

徳田 佐和子

幹の傷から起こるトドマツの腐朽

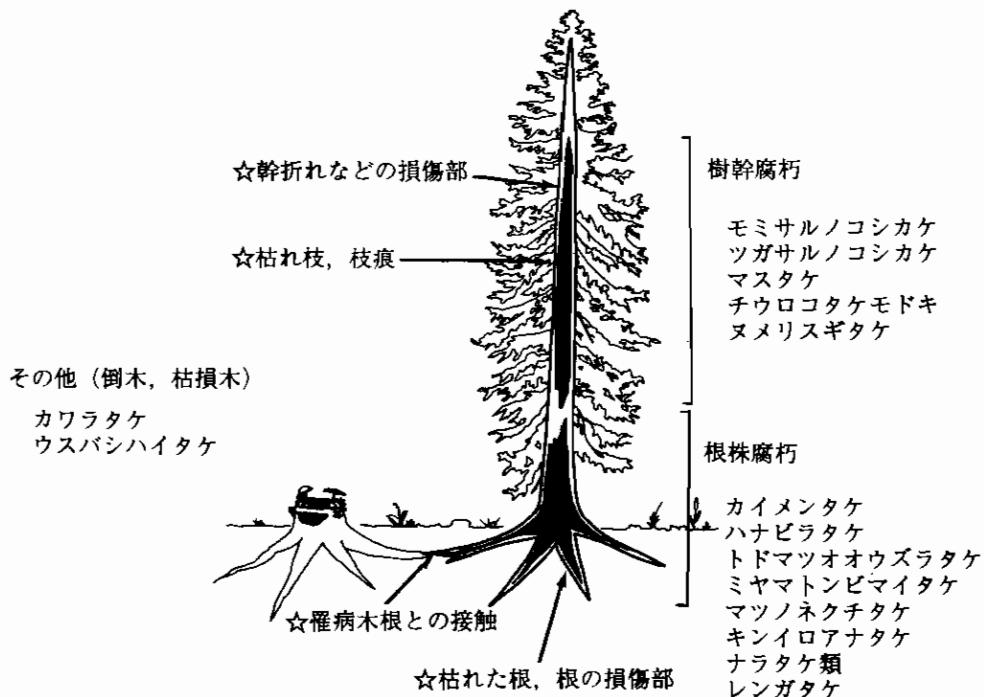
トドマツの主な腐朽菌類としては図-1に示すものがあげられます。

図-1 トドマツ生立木の主な腐朽菌類と侵入口.

腐朽菌類の感染源は胞子、菌糸、根状菌糸束などです。樹木は樹皮によって守られているので、通常はなかなか腐朽菌類が侵入しないのですが、枯れ枝、幹折れなどの樹幹損傷部、枯れた根、根の損傷部などがあると、それらが腐朽菌類の侵入口になるといわれています。また、罹病根との根同士の直接接觸なども感染の原因になるとされています。最近の調査で、トドマツが樹幹の樹皮に損傷を受けると腐朽菌類が侵入し、腐朽が進行することがわかったので、二つの例を紹介します。
