道南地方のスギ造林地の寒さの害

増田憲二郎 館 和夫

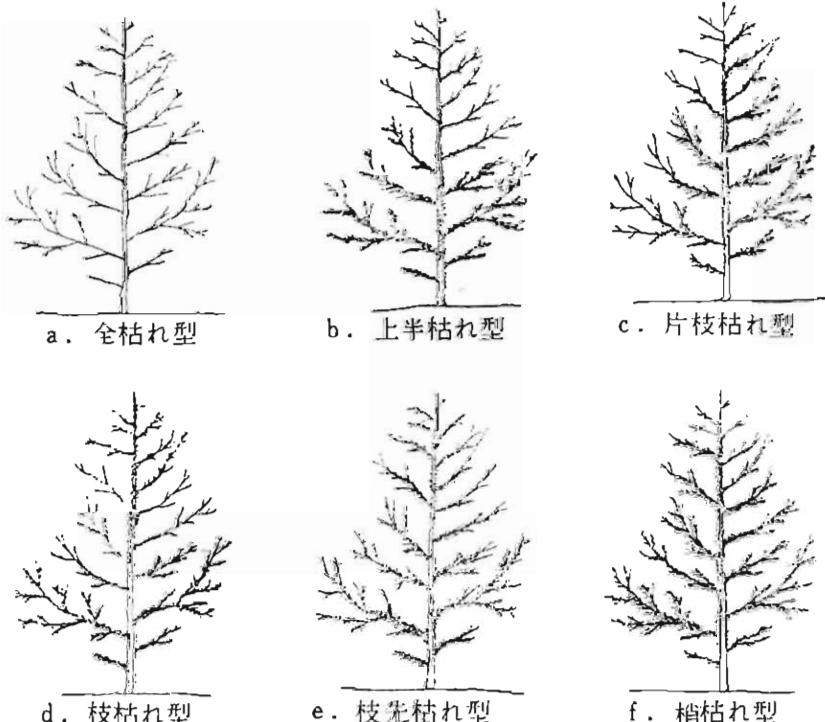
図-2 寒風害木の被害型(土井氏原図)

寒風害は2令級未満程度の若令木に多く、樹冠にみられる被害型については、土井氏らによつて図-2のように6種類に区分されている。

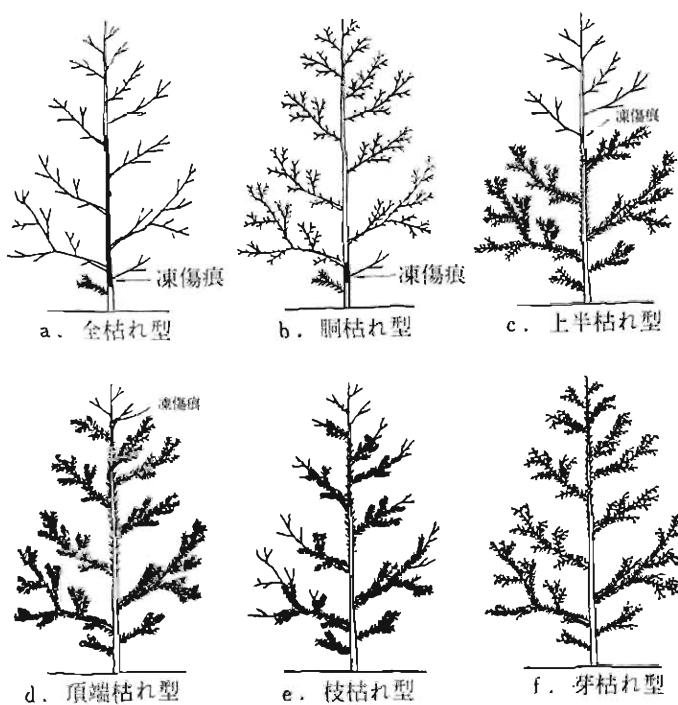
図-3 凍害木の被害型(土井氏原図)

凍害の被害型についても寒風害同様、土井氏らによって図-3のように6種類に区分されている。そのうち枝枯れ型と芽枯れ型を除いた他の被害型については、被害部分に凍傷痕（木質部の表面にあらわれる濃褐色の斑痕、写真-2参照）がみとめられ、これが被害判別上の重要な特徴と

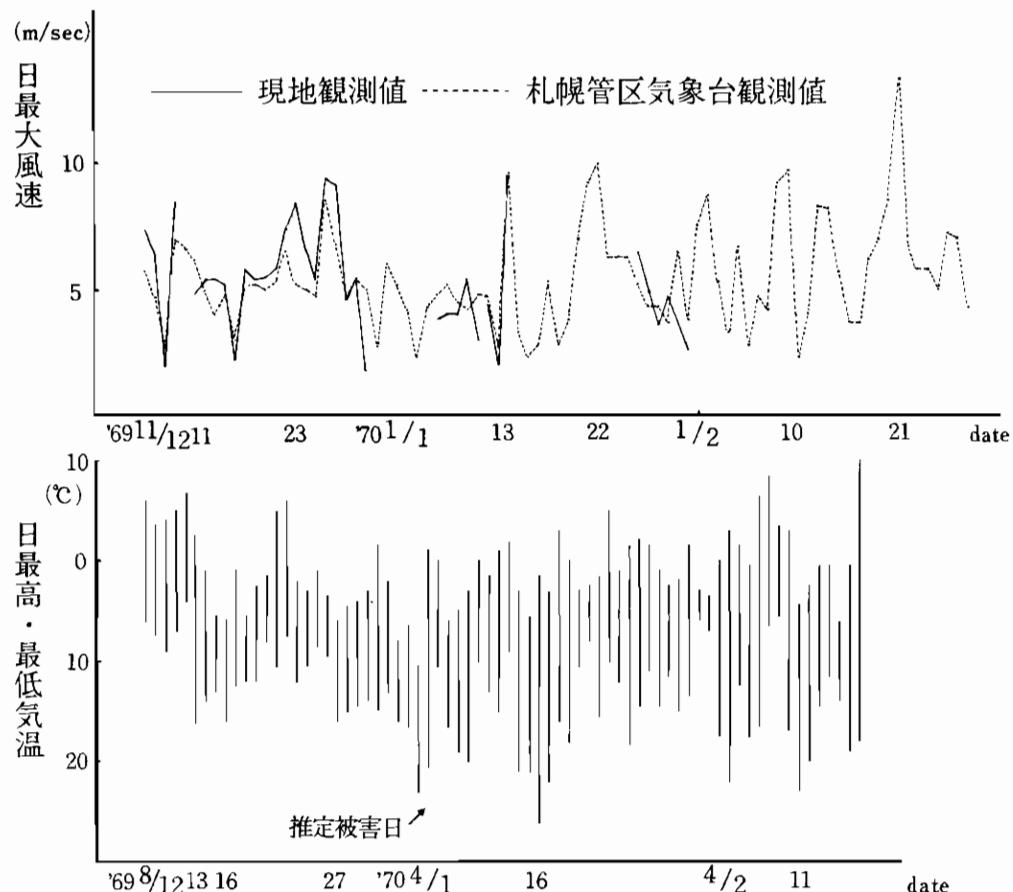
図-4 試験場所の気象(1969.11~1970.2)

試験期間中の現地の気象条件は図-4のとおりであり、そのような条件のもとで降雪ごとに根ぎわまで除雪しながら観察した供試木の被害経過は表-3のとおりであった。なお、鉢内の土壌は期間中凍結していたことを確認している。

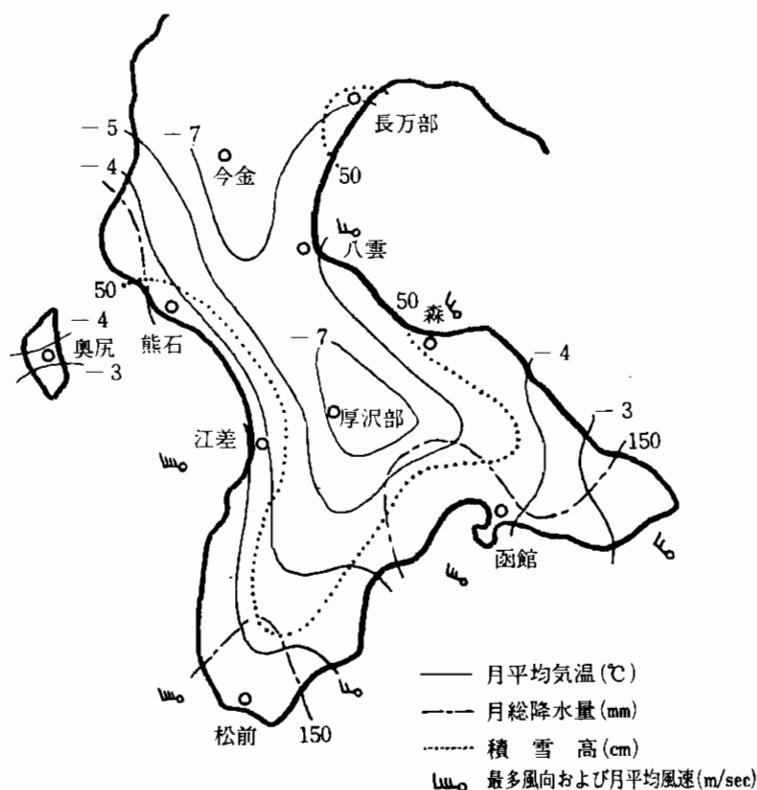
図-6 渡島・桧山地方の気象(1970年1月)

被害分布や気象観測データのとぼしい現在では不備をまぬかれないが、いま、すでに知りえた被害の分布と気象資料から概略的に推定すると図-5および表-4のようになる(図-6参照)。
