簡易空中写真を使用した 小規模な風倒被害と野鼠害の現況把握

加 藤 正 人

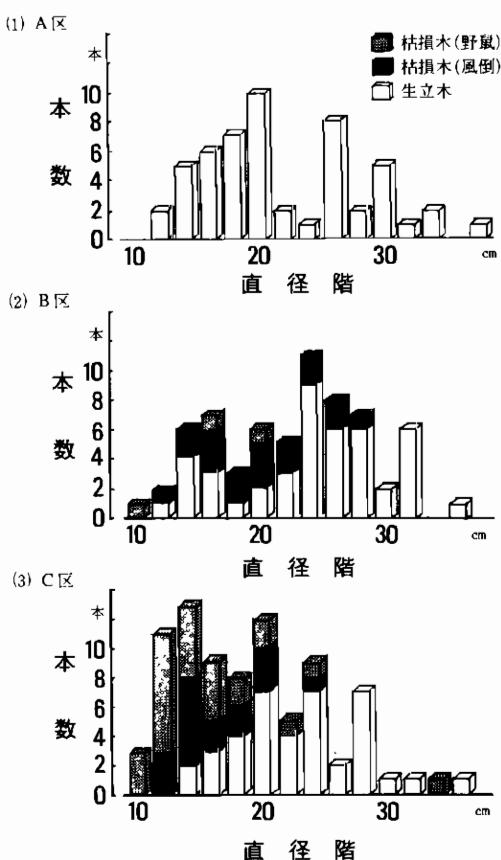
図-1 調査林分の直径階本数分布

A区は被害のない林分で現存本数は1,550本/haと過密状態であった。林縁木は胸高直径30cmを超えており、林内は枯れ上がりが進み、被圧木が多数存在した。直径階は胸高直径26cmを境に2層(優勢木と被圧木)に分化している(図-1(1))。

B区は風倒被害の顕著な林分である。17本の風倒木が発生し、風倒木の直径階分布は28cm以下であったが、特に胸高直径20cm以下の下層木に被害が多かった(図-1(2))。

C区は野鼠による食害、風倒被害の重なった林分である。林床はクマイザサが濃く、ヤマブドウ、サルナシなどのつるも繁茂し生立木に絡んでいた。食害による枯損木は27本で、塊状に集中していた。また生立木も大部分が食害を受けていた。直径階分布から野鼠の食害及び風倒による枯損木は胸高直径20cm以下の下層木に多いことがわかる(図-1(3))。

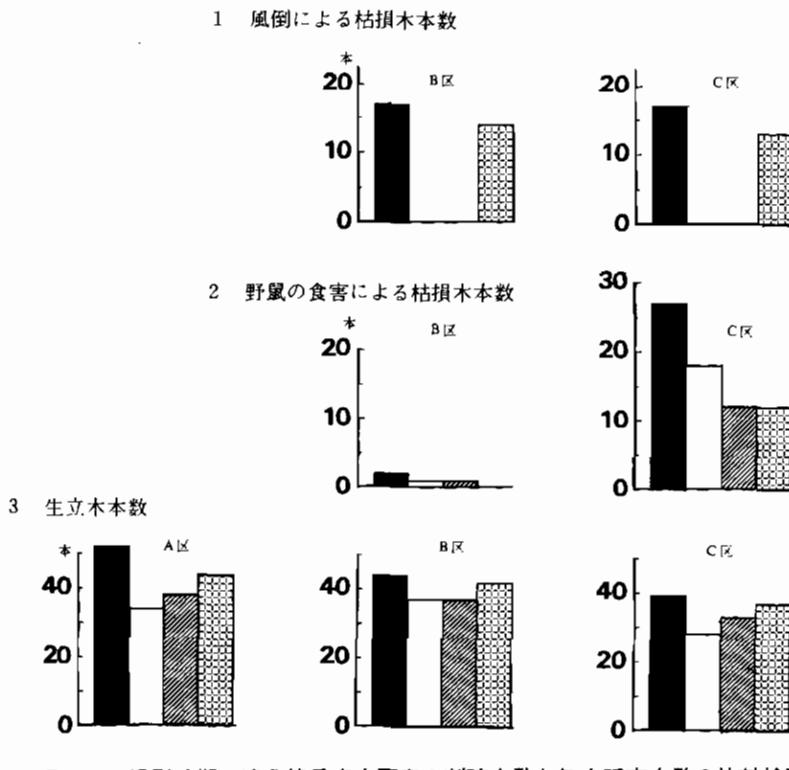
図-3 撮影時期の違う簡易空中写真的判読本数と毎木調査本数の比較検討

撮影時期を変えた3組の立体写真を判読して作成した投影図から、生立木、枯損木の本数を数え、毎木調査結果と比較検討したのが図-3である。毎木調査の結果と比較すると、風倒木を判読できた本数は落葉期(11月23日)の写真のみが、B区、C区合せて34本のうち31本判読できた。食害による枯損木はいずれの写真でも判読できたが、判読本数が多かったのはカ
