災害復旧の助けになる衛星リモートセンシング

阿部友幸・菅野正人

2016.4.18 風倒害推定図 (広尾町民有林)

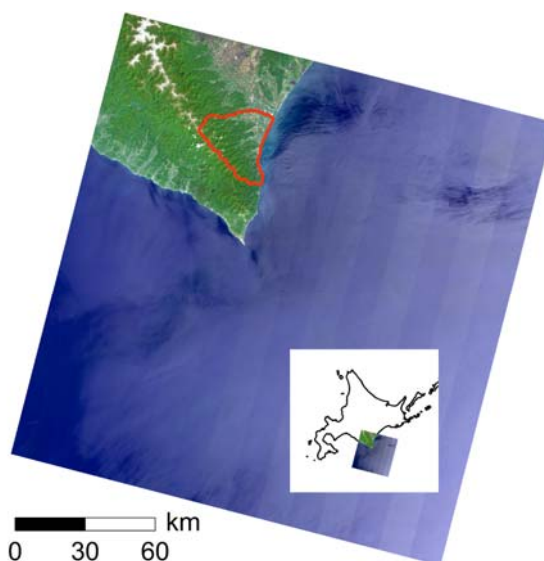
図－1 Landsat 8 衛星画像の位置と範囲
赤線で囲った領域が解析対象の広尾町

巻末の図-4が、広尾町の民有林における風倒害の被害推定図です。海岸林や海岸に近い防風林などでの被害が大きかったことが分かります。作成には被災からひと月あまり後のLandsat 8衛星画像を使用しました(図-1)。Landsat 8はアメリカ地質調査所(U.S. Geological Survey)が運用している地球観測衛星で、16日に1度の間隔で、地球上の全ての場所を撮影しています。撮影範囲が170×183kmと広く、広尾町全域(約30km四方)を一度に収めることができるため、今回の森林風倒害のような大規模災害の全貌把握に適しています。

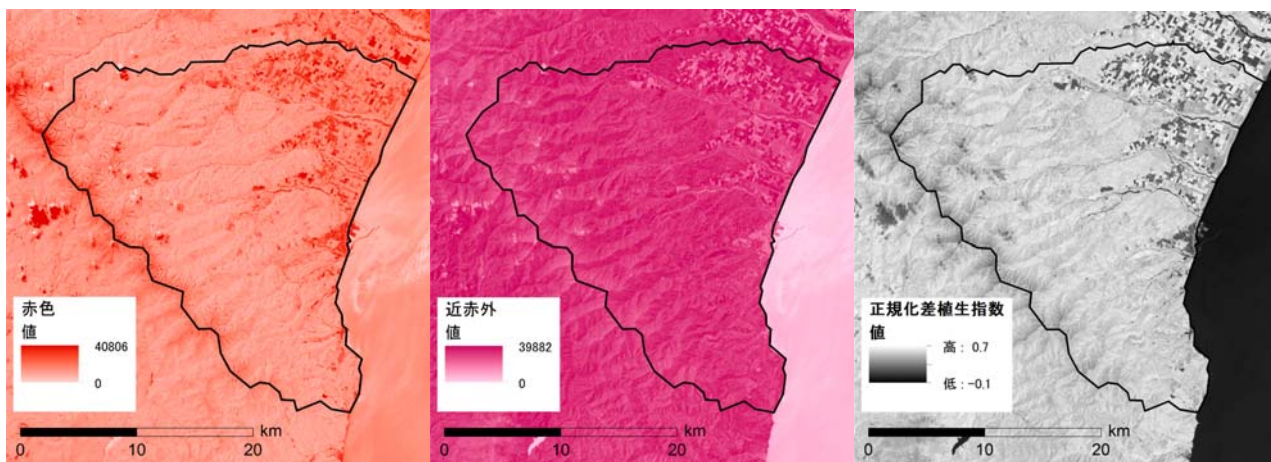
図-2 Landsat 8の単波長域画像と正規化差植生指数の画像

左：赤波長域，中：近赤外線波長域，右：正規化差植生指数 *NDVI*

*NDVI*は、-0.1から0.7程度の値になりました(図-2右)。一般的には、*NDVI*値が大きいほど植生の活性が高いと推定できます。今回の例でいえば、風倒被害地であれば小さく、健全な森林であれば大きくなると考えられます。ただし *NDVI* 画像(図-2右)から、被害程度に応じて赤・黄・青の色分けをする(図-4)には、「これより小さい値は典型的な被害地である」、「これより大きい値は健全な森林と言って良い」というように、*NDVI* 値と被害の程度との対応を明らかにしておく必要があります。
