## 現場写真で見る林内道路の侵食・崩壊

### — 路体消失 —

佐藤弘和・津田高明・岩崎健太・蓮井 聡・対馬俊之

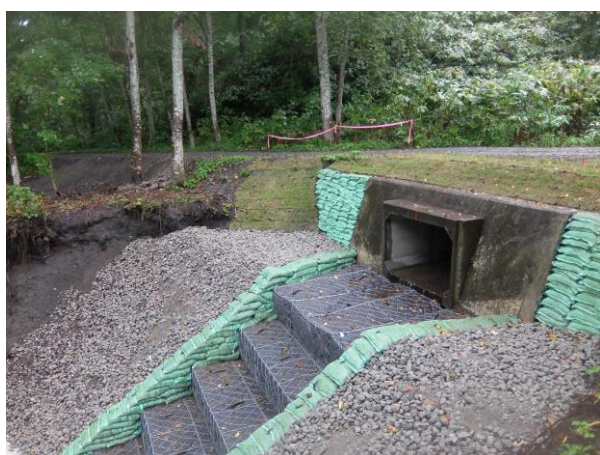
【暗渠】 沢や谷を跨いで道を通すとき、写真-12のボックスカルバートのように暗渠を使って路面より下で川水を流します。通水用の暗渠として、ボックスカルバートやアーチカルバート（アーチ状の断面）があるほか、簡易なものとして盛土内にコンクリート管やコルゲート管（側面が波付けされた鋼製管）などの管渠を埋設する方法があります。いずれの方法においても、排水できる断面積を確保することが重要です。施工数は少ないと思われる写真-13のタイプですが、断面確保のために複数の管を並べています（海外では、マルチプルカルバートと称している書籍がありました）。

写真-12 ボックスカルバート

呑口が立木や土砂などによってふさがれて排水断面積が減少した暗渠では、詰まりを起こした土砂などを除去して通水能力を確保することが道路の維持にとって重要です（ただし、大地震や豪雨による場合には、十分な維持管理をしても被害が生じることがあります）。暗渠施設の設置は川水に起因した消失タイプには有効なのですが、施工や維持管理にはコストが掛かります。

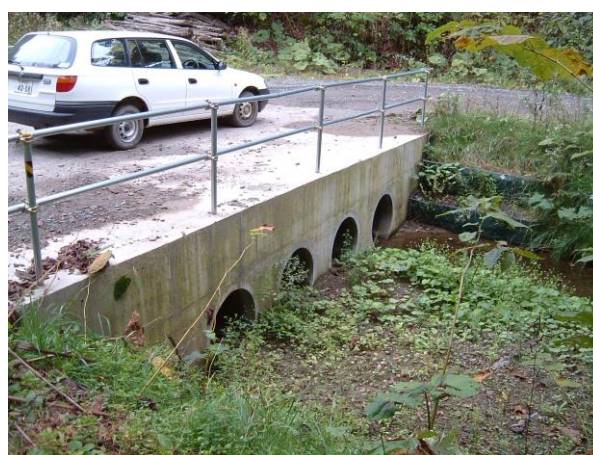
写真-13 マルチプルカルバート

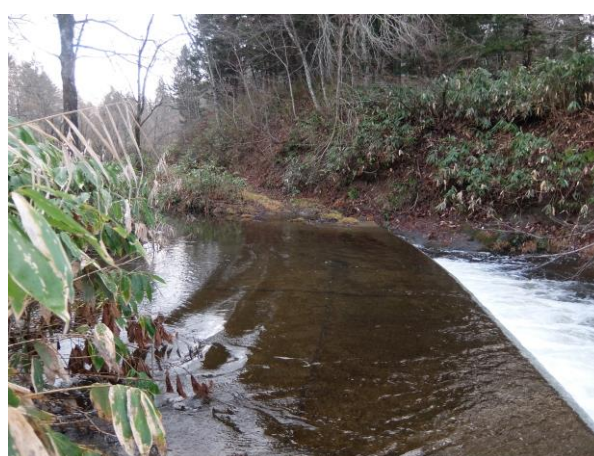
写真-15 川の中に作られた洗い越し

林内道路において川底の上を車両が横切る方法として「洗い越し」があります。写真-15は洗い越しの例です。このように川の中にコンクリート製の走路が作られる場合や、沢の水が流れている路面部分をコンクリートで固めた簡易な造りがあります。最近作設された林業専用道の例では、グレーチングで川面を覆ったものがありました(写真-16)。洗い越しもコストが掛かる施設ですが、車両とそれに乗る人の安全を考えると導入を検討する余地があります。

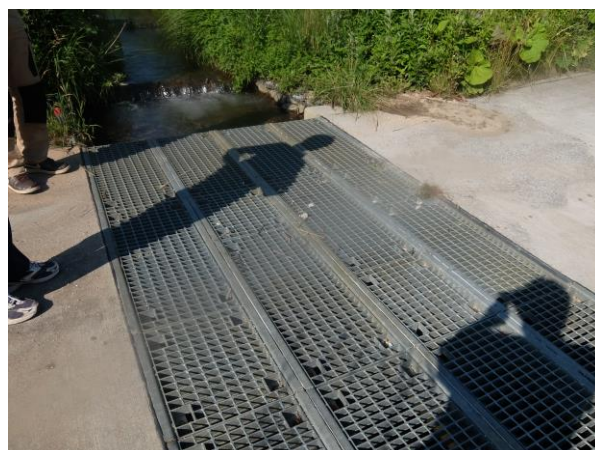
写真-16 グレーチング付き洗い越し
