体育館におけるフローリングの損傷発生要因の検討 (第2報) 損傷等の発生状況

A study on factors causing damage to wooden flooring in a gymnasium (II)

The occurrence of the damage

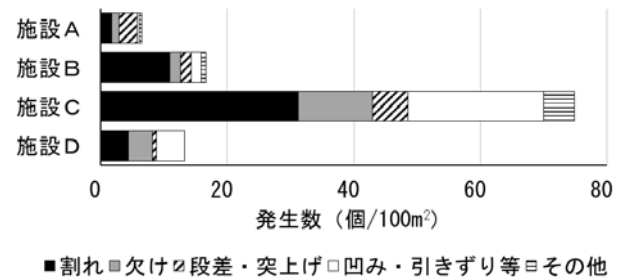
第1図 床面積100m²あたりの損傷等の発生数

第1図、第2図に損傷等の種類別の発生数と発生割合の結果（2022年冬季調査 以下、特に記述がない場合は同様）を示す。調査面積が施設により異なるため、発生数は100m²辺りの個数に換算した。損傷等の発生数は、施設C, B, D, Aの順に多く、築後

年数の長いものほど多い傾向が見られた。特に、施設Cは体育施設で通常行う定期点検や再塗装、張り替えなどの大きな補修を行っていないことにより発生数が多くなっていると考えられる。損傷の種類別の発生数割合は施設により異なっていたが、割れと欠けはどの施設でも発生し、その合算割合は、施設Aでは45%、施設B, C, Dでは50%以上であった。

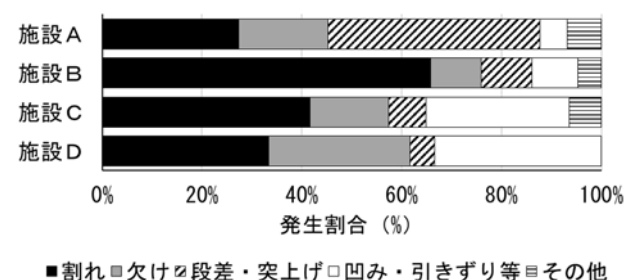
第2図 損傷等の種類別発生数割合

特に、施設Bでは損傷等の6割以上が割れであった。一方、施設Aでは段差の発生が目立った。また、施設C, Dでは凹みや引きずり等の体育器具等の移動や設置にともなうと推測される損傷が比較的多く発生していた。塗装の下の木部まで深く破損しているものや端部が割れかけているものも見られ(第3図)、このような取り扱い上の誤りによる損傷も割れのき

フローリング含水率の季節変化が大きい施設Aでは段差の発生数が割れや欠けよりも多く（第2図）、長辺接合部間に加え、短辺接合部間や角部で発生する段差も4割あった。長辺接合部間では冬季に目地幅が

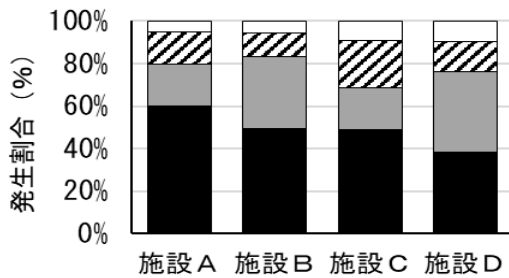
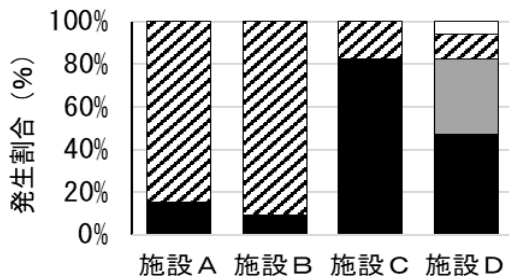
第4図 割れ（上）と欠け（下）の発生部位の割合

単層フローリングが使用されている施設では、フローリングの割れの9割以上が、フローリングの長辺、短辺端部の隣接するフローリングと接する部分（以下、接合部という）と角部で発生していた。また、長辺の接合部で発生したものも含め、割れと欠けの8～9割が短辺接合部の前後10cm以内の範囲で発生していた。

欠けについては、施設A、Bでは約9割が角部の欠けで（第4図下）、施設Aでは長さ1cm未満の小さな欠けが、施設Bでは長さ7～125mmの細長い形状の欠けが多く発生していた。割れから欠けに進行した事例も見られた（第15図）。角部では段差や引っか

施設Dの複合フローリングは大型積層タイプで、厚さ12mm、幅450mm、長さ1800mmの台板合板の上に、長さ1800mmに縦継ぎした乾燥製材を挽き割って厚さ7mm、幅30mm弱にした表面材ピース（以下、ピースという）を幅方向に並べて接着した後、厚さを18mmに仕上げたものである。施設Dでも、割れ、欠けともに8割が長辺、短辺の接合部で発生し、接合部以外のピースの割れは少なかった。また、単層フローリングの施設と比較し、短辺接合部での発生割合が多かった（第4図）。

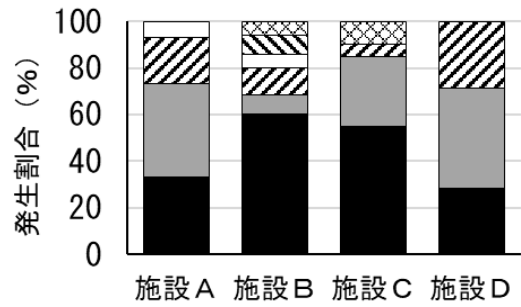
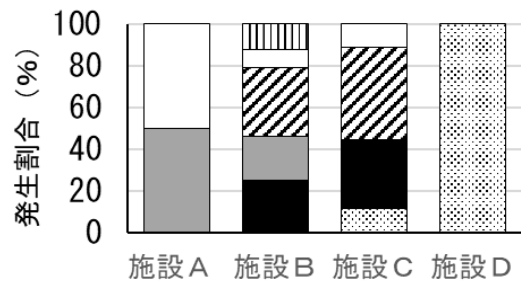
第5図 割れの長さ別の発生割合（上：長辺接合部，中：短辺接合部，下：角部）

長辺接合部の割れの多くは、フローリングの塗装の際に塗料が目地に入り、接着剤のように接合部間を固着したため、冬季にフローリングが乾燥収縮した際に、目地が開かず木部に負担がかかり割れたと推察される割れで（第6図、以下「目地の固着による割れ」という）、長さ5cm未満のものが7～8割を占めた。また、施設Aではフローリングが夏季に吸湿膨潤して接合部を相互に圧縮し破壊に至ったと推察される割れも見られ、これらの中には繊維を横切る割
