どんな割れが屋外構造物を腐らせるのか

性能部 構造・環境グループ 今井 良

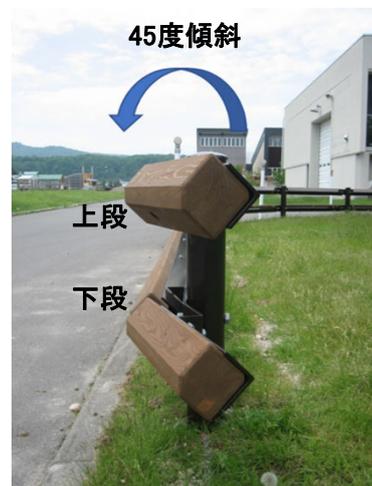
写真2 45度傾けたビスタガード（側面）

観察結果を表2に示します。割れ深さが20mmを超えた集成材は6本ありました。このうち割れ内部での腐れが確認できたものはガードレールとして設置されているもの（VG）のうちの2体で，割れ深さはともに25mmでした。残り4本には割れ深さ20～24mmの割れがあったにも関わらず腐れは確認できませんでした。割れに角度が付いていることで割れの中へ入った雨水を速やかに排出させたのではと推測しましたが，実際に割れの角度を観察した結果，深さ20mm以上のいずれの割れも繊維傾斜度は小さく，入り込んだ雨水を速やかに排出するような形状にはなっていないことが確認できました。したがって，割れ深さが20mm以上で腐るか腐らないかは，他にも何らかの因子（例えば割れの形状や環境，地上高など）が影響していると考えられます。
