## 木製サッシの塗装

性能部 居住環境グループ 伊佐治信一

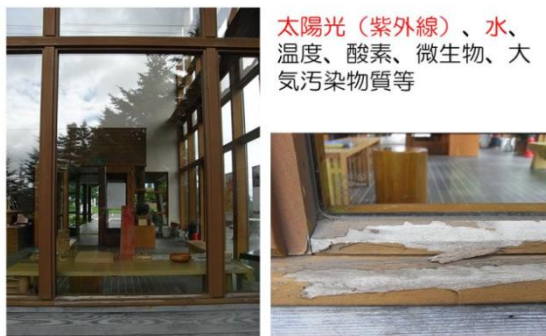
図1 塗膜の劣化因子

塗膜の劣化因子には、太陽光（紫外線）、水、温度、酸素、微生物、大気汚染物質等が挙げられます。特に、太陽光と水が塗膜の劣化に与える影響は大きく、木製サッシでは下枠上面の劣化が大きくなります（図1）。

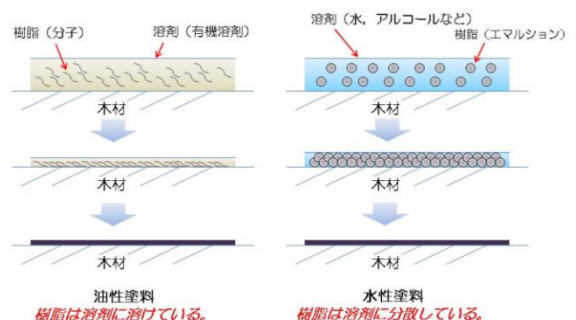
図2 油性塗料と水性塗料の違い

塗料を希釈溶剤別に見ると、油性塗料と水性塗料があります。JIS規格による定義（JIS K 5500）では、油性塗料は、塗膜形成要素の主成分が乾性油である塗料の総称を指し、水性塗料は、水で希釈できる塗料の総称を指すとなっています。油性塗料では、樹脂が分子の状態では有機溶剤に溶けており、水性塗料では、樹脂が水やアルコール中に小さな粒子となって分散してします。両者とも、溶剤が揮発することで、塗膜が形成されます（図2）。

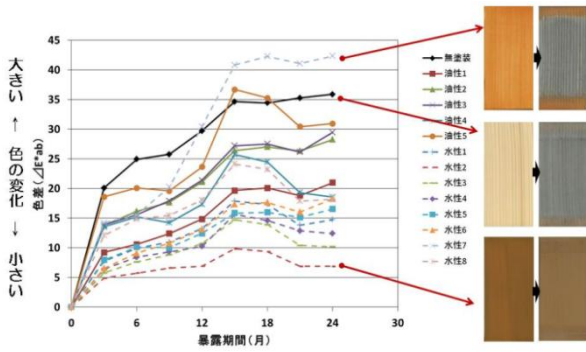
図3 劣化による色の变化 水性と油性の比較

水性塗料は、塗料中に水が含まれていることから、雪や凍結融解の影響を受けやすい積雪寒冷地域では、油性塗料に比べて性能が低いのではないかと懸念されています。そこで、市販されている油性塗料5種類、水性塗料8種類をトドマツ材に塗布した試験体を用いて、林産試験場の屋外暴露試験地（北海道旭川市）で、2年間の屋外暴露試験を実施しました。変色や塗膜のはがれ等の影響を加味できる色差（色の変化）を指標にして経時変化を測定した結果、水性塗料の色差は、油性塗料と比較して全体的に小さい傾向にあり、従来から利用されている油性塗料と比較しても遜色ない性能を有していることが分かりました（図3）。

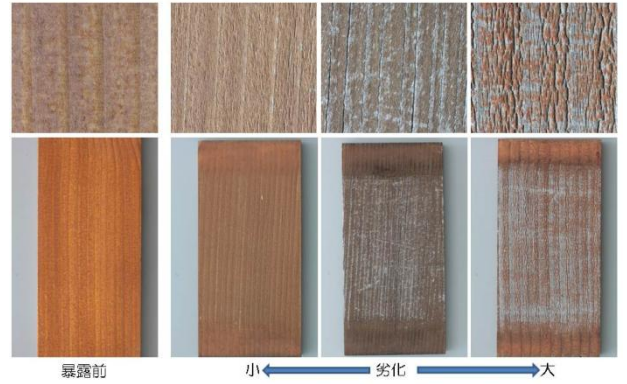
図4 含浸形塗料 塗膜の劣化

図4は、含浸形塗料の劣化の写真です。劣化初期には、よく見てみると、微細な干割れが発生します。劣化が進行すると、塗料成分が脱落するとともに、干割れも大きくなっていきます。

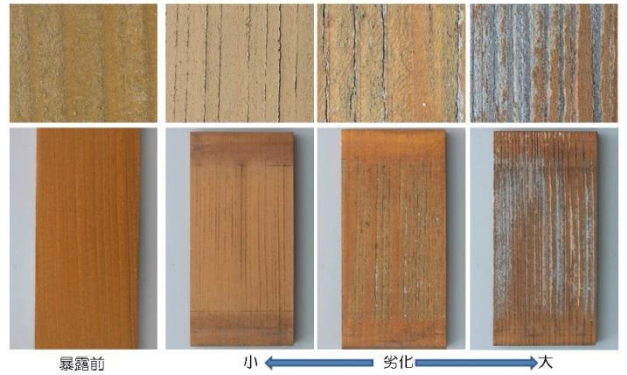
図5 半造膜形塗料 塗膜の劣化

図5は、半造膜形塗料の劣化の写真です。劣化初期には、割れが確認されます。劣化が進行すると、割れやはがれが起こります。半造膜形塗料は、含浸形塗料と比較して、塗膜の厚みがあるため、塗膜の劣化部位と健全部位の差が目立つ傾向にあります。

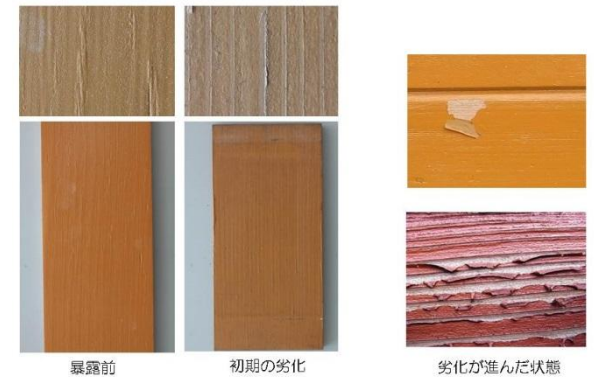
図6 造膜形塗料 塗膜の劣化

図6は、造膜形塗料の劣化の写真です。劣化初期には、割れが確認されます。劣化が進行すると、比較的大きな面積の塗膜のはがれが起こります。写真にはありませんが、塗膜のふくれが観察されることもあります。造膜形塗料の劣化は、劣化部位と健全部位の差が半造膜形塗料以上に大きく現れ、劣化が大きく進むと、塗膜がめくれ上がる場合もあります。

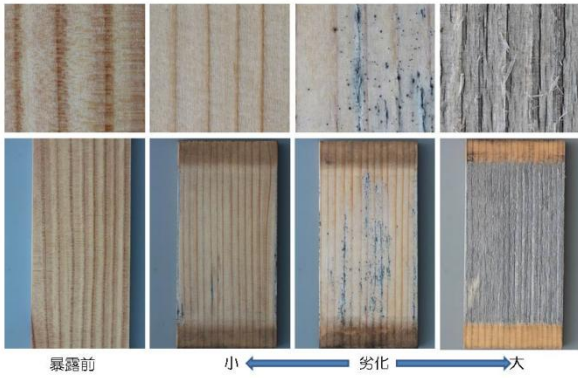
図7 透明塗膜の劣化

図7は、透明塗料の劣化の写真です。劣化初期には、塗膜の割れが起こり、割れた部位が灰色に変色し始めます。劣化が進行すると、塗膜の割れた部位の周辺において、塗膜と木材の層間にカビが観察されることが多くなり、見た目も悪くなってきます。

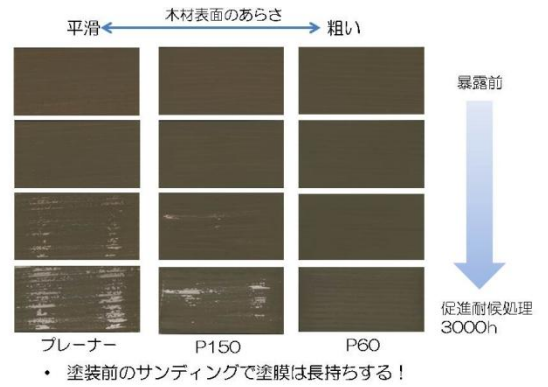
図8 木材の表面仕上げと塗膜の劣化

塗膜の性能は、基材である木材の表面性状によって大きく異なります。図8は、プレーナー仕上げ、P150、P60のサンドペーパー仕上げを行ったカラマツ材に塗装を行い、促進耐候性試験機を用いて、強制的に塗装面を劣化させたときの変化を示したものです。基材表面粗さは、P60仕上げ、P150仕上げ、プレーナー仕上げの順に大きな値となり、塗膜のはがれにくさもこの順となっています。木材の表面が粗くなると、塗布量も多くなるため、塗装面は長持ちすると考えられます。

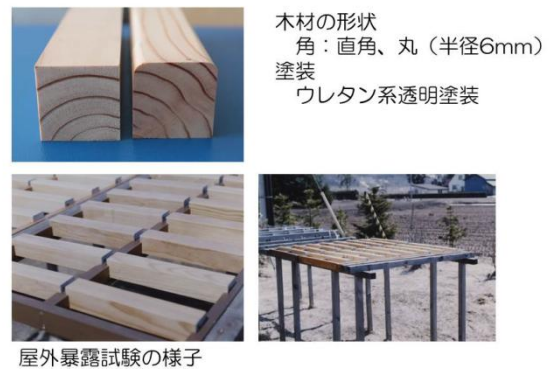
図9 木材の形状と塗膜の劣化速度

木材の角の形状は、塗膜の劣化速度に大きく影響を及ぼします。図9は、木材の角が直角の試験体と、丸く面取りを行った試験体にウレタン系の透明塗装を行い、屋外暴露試験で劣化の状態を比較した試験結果です。暴露1年経過後には、両者に差が見られ、角を面取りした方が塗膜は長持ちしました(図10)。この劣化の差は、角が直角だと塗膜が薄くなるのが主な原因だと推測しています。

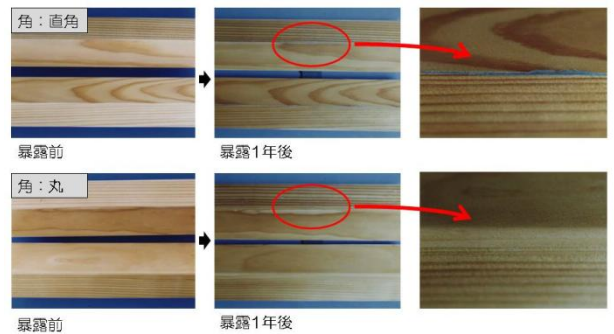
• 木材の角は丸い方が塗膜は長持ちする。

図10 木材の形状と塗膜の劣化速度
