製材工場の技術診断とその実態

北 沢 暢 夫* 長 屋 徹**

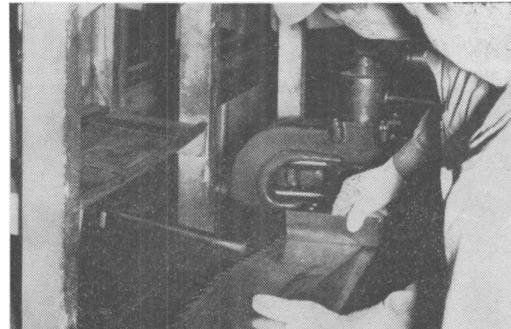
鋸身の検査

- イ) . アサリ幅.....同一の鋸から50枚のアサリを無作為に抽出し、そのアサリ幅を1/100mm目盛りのマイクロメーターで計測する。
- ロ) . 鋸身.....接合部を含み、他の4ヶ所について、水平仕上げ、腰入れ、背盛り等の仕上げ加工面を、それぞれの定規を用いて判定する。
- ハ) . その他.....歯型或いは研磨仕上げ等について検査する。

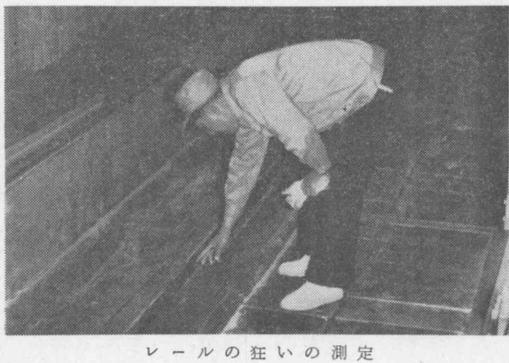
レールの狂いの測定

- イ) . 曲り.....挽材に関する範囲(鋸の前後3.5m)の山型レール上若くは斜面を, 水糸又は直線定規で曲り量を計測する。
- ロ) . 水平.....山型および平レールの上面に, 曲りの検定と同様, 水糸を強く張って, それぞれのレールの高低差を計測する。

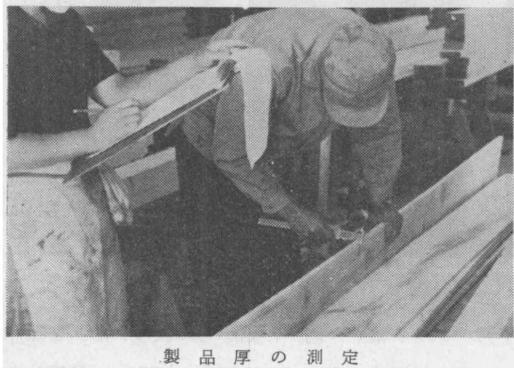
製品厚の測定

一応各工場の主製品を対象とするが, 原則として次の寸法並に位置について, 1/20mm目盛りのノギスで計測する。

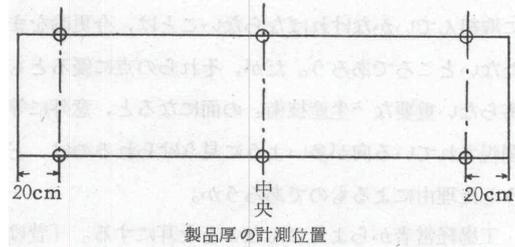
計測位置は原則として図に示すように両木口から20cmおよび中央とし, 特に曲り等で他に異状ありと予測されたときはその部分も計測する。

- 板材.....上下3点ずつ
- 角材.....隣接2材面3点ずつ
