木製サッシの塗装

性能部 居住環境グループ 伊佐治信一

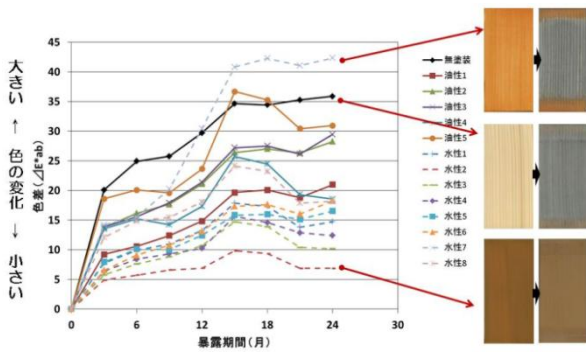
図3 劣化による色の变化 水性と油性の比較

水性塗料は、塗料中に水が含まれていることから、雪や凍結融解の影響を受けやすい積雪寒冷地域では、油性塗料に比べて性能が低いのではないかと懸念されています。そこで、市販されている油性塗料5種類、水性塗料8種類をトドマツ材に塗布した試験体を用いて、林産試験場の屋外暴露試験地（北海道旭川市）で、2年間の屋外暴露試験を実施しました。変色や塗膜のはがれ等の影響を加味できる色差（色の変化）を指標にして経時変化を測定した結果、水性塗料の色差は、油性塗料と比較して全体的に小さい傾向にあり、従来から利用されている油性塗料と比較しても遜色ない性能を有していることが分かりました（図3）。

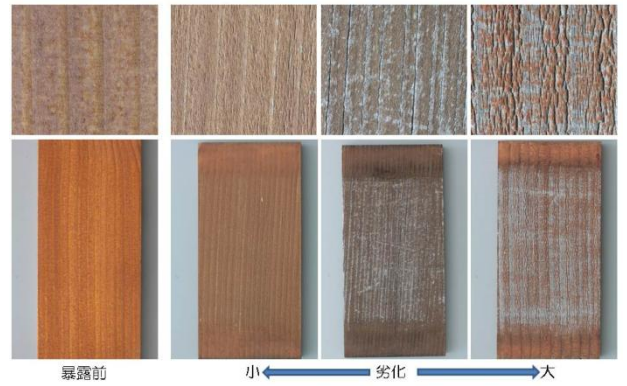
図4 含浸形塗料 塗膜の劣化

図4は、含浸形塗料の劣化の写真です。劣化初期には、よく見てみると、微細な干割れが発生します。劣化が進行すると、塗料成分が脱落するとともに、干割れも大きくなっていきます。

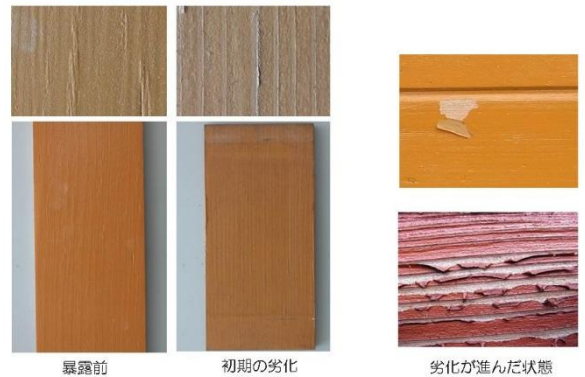
図6 造膜形塗料 塗膜の劣化

図6は、造膜形塗料の劣化の写真です。劣化初期には、割れが確認されます。劣化が進行すると、比較的大きな面積の塗膜のはがれが起こります。写真にはありませんが、塗膜のふくれが観察されることもあります。造膜形塗料の劣化は、劣化部位と健全部位の差が半造膜形塗料以上に大きく現れ、劣化が大きく進むと、塗膜がめくれ上がる場合もあります。

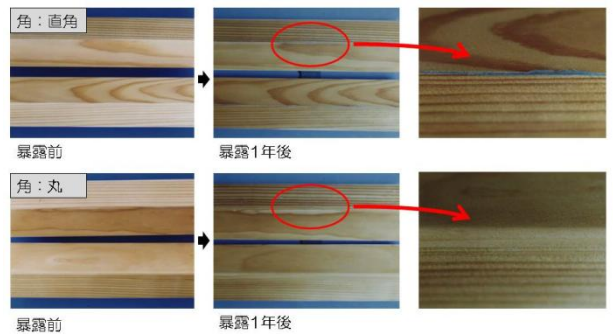
図10 木材の形状と塗膜の劣化速度

• 木材の角は丸い方が塗膜は長持ちする。

木材の角の形状は、塗膜の劣化速度に大きく影響を及ぼします。図9は、木材の角が直角の試験体と、丸く面取りを行った試験体にウレタン系の透明塗装を行い、屋外暴露試験で劣化の状態を比較した試験結果です。暴露1年経過後には、両者に差が見られ、角を面取りした方が塗膜は長持ちしました(図10)。この劣化の差は、角が直角だと塗膜が薄くなるのが主な原因だと推測しています。
