北海道想定地震に対応した 住宅等の復旧・耐震改修技術 の開発

建築研究本部 建築性能試験センター 安全性能部
森松 信雄

研究課題名：北海道想定地震に対応した住宅等の復旧・耐震改修技術の開発

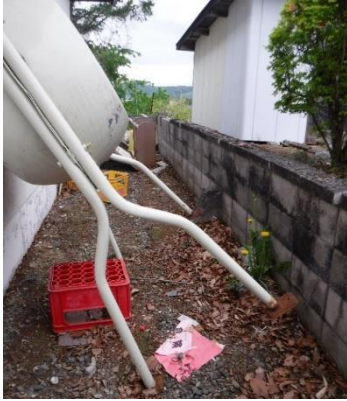
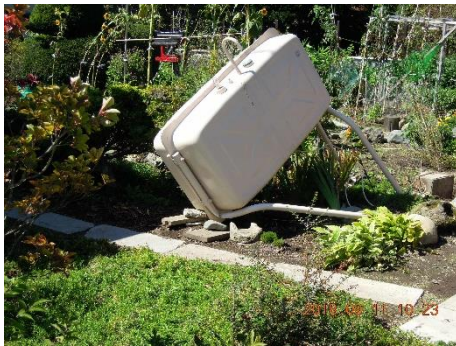
灯油タンクの倒れ

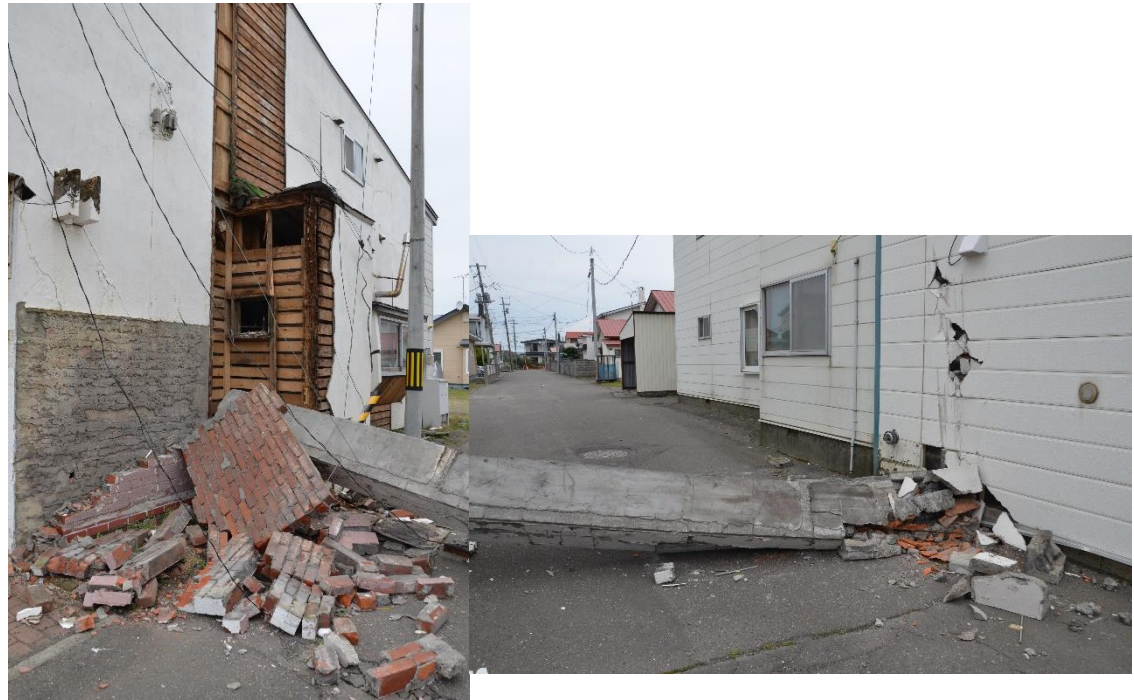
集合煙突の倒壊

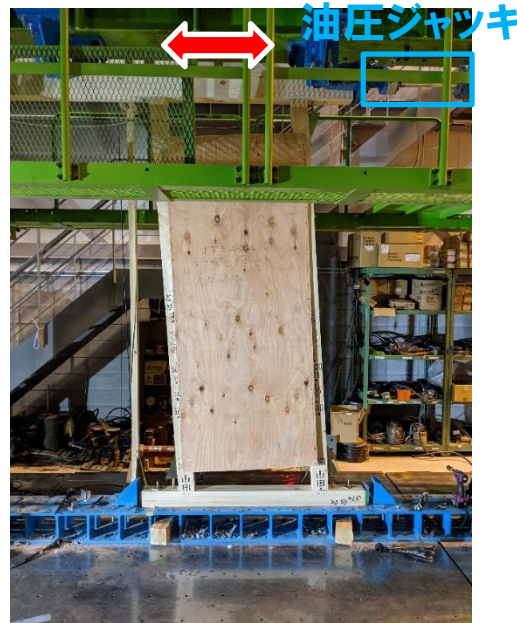
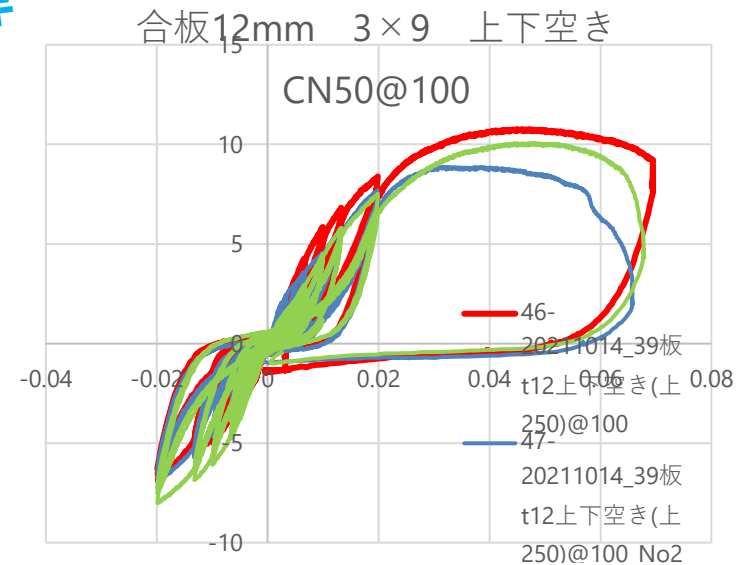
上下空き合板耐力壁

天井・床の解体は不要

壁基準耐力 3.67kN/m~4.95kN/m ($\alpha=1.0$ として)

これは、一般的な補強法の筋かい 木材45mm×90mm以上の耐力(3.2kN/m)と同等以上の性能が確認できた。

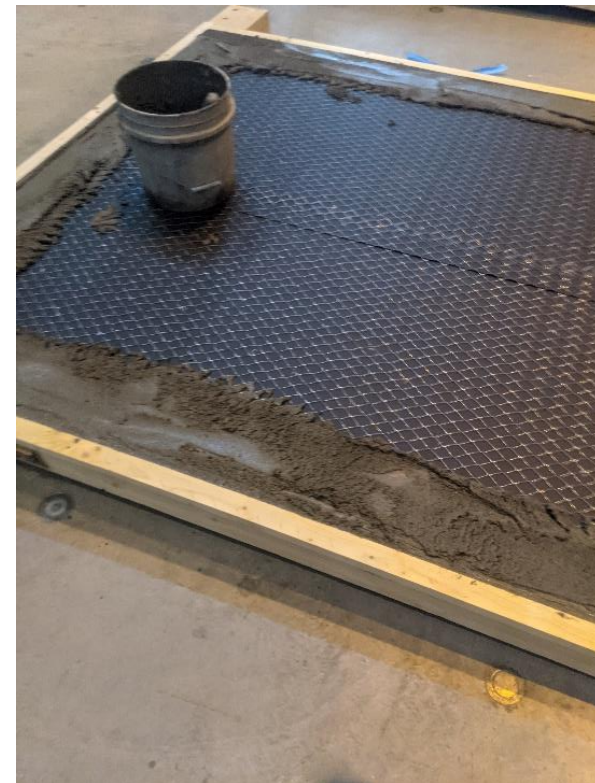
モルタル塗り状況

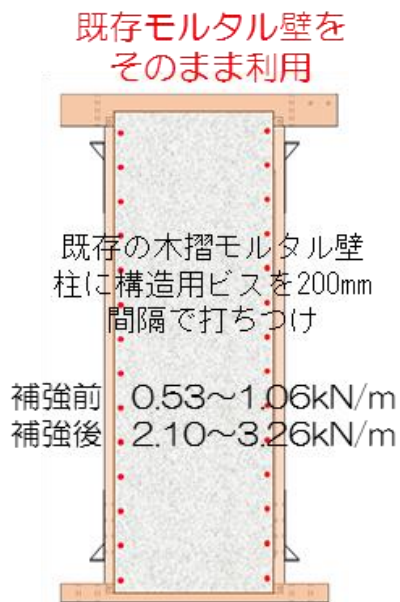
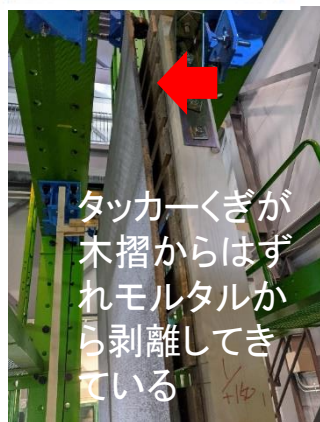
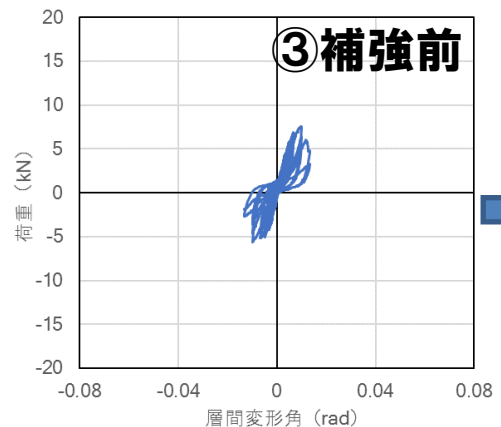
1)胆振東部地震における被害解析に基づく復旧・耐震改修技術の開発 モルタル壁の補強法について

- ・構造ビスによる補強によって耐力向上効果が見込める
- ・被災後の応急修理で余震等の二次災害防止に簡易で有効な方法
- ・ビスの打ち方(ピッチ、四辺打ち)、モルタルのバラツキの検討が必要
- ・地震後には、ひび割れ発生がなくてもモルタルが剥離している・・・点検が重要

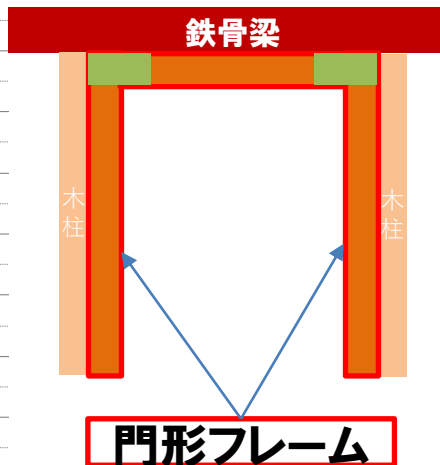
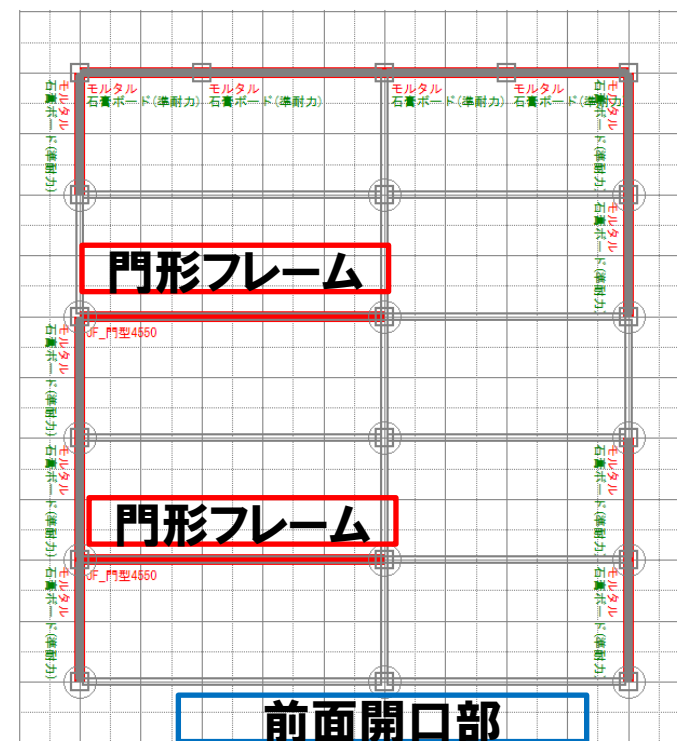
補強イメージ

室内側からの柱-柱間に上階梁下端に添えた門型フレームの補強が、用途を変更せずに補強可能。

また、店舗以外の用途に転換することで、耐力壁を増設する方法も考えられる。

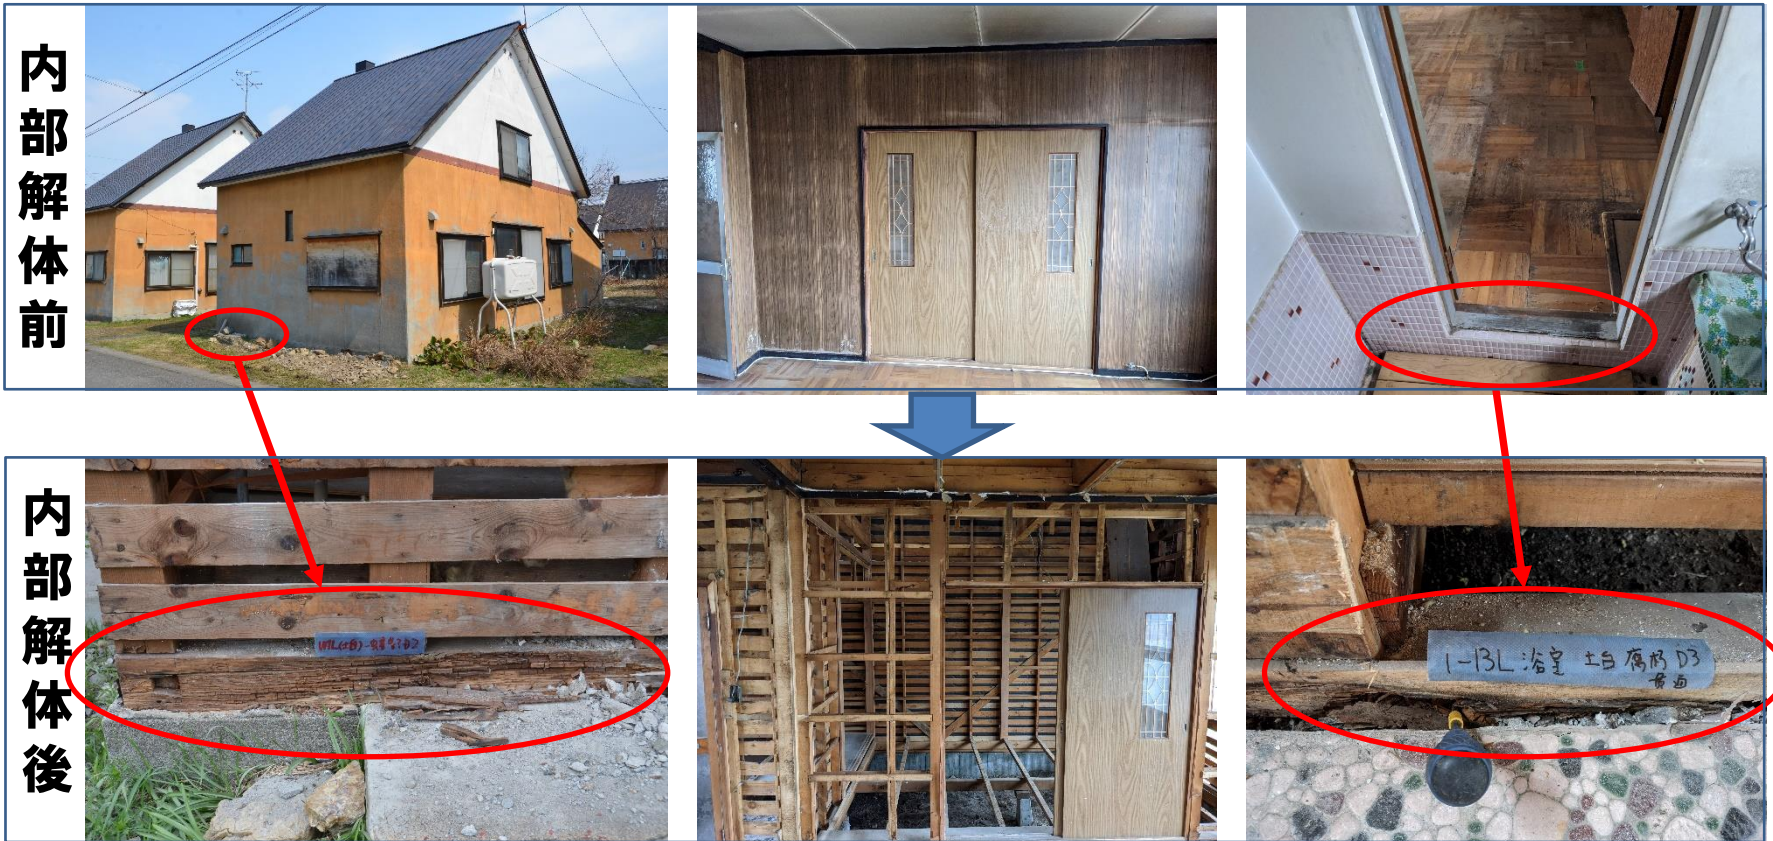
1) 胆振東部地震における被害解析に基づく復旧・耐震改修技術の開発 既存建物の解体調査

特に腐朽の可能性が高いのは、水下側1階外周部の土台部や浴室、台所周辺など水周りです。改修時に劣化が確認された部材は交換が必要です。
