# 強制腐朽処理を施した柱脚接合部の耐力低下に関する検討

## Degradation of strength of column-sill joint with decay treatment

ホールダウン金物を用いた柱脚接合部モデルを対象として, 不整形な試験体を強制腐朽させる方法を検討するとともに, 強制腐朽処理後の試験体を用いて加力試験を行い, 腐朽と接合性能の関係について検討した。その結果, 腐朽源ユニットを用いて適切に処理部分を密閉することによって, 金物を用いた接合部のような立体的に不整形な試験体であっても腐朽を進行させることが可能であった。また加力試験の結果, 腐朽によって接合耐力は低下する傾向は認められるが, ホールダウン金物を留めるビス周辺の腐朽が軽微である場合は, 引張方向の性能はそれほど低下せず, 逆に柱と土台の接触面に腐朽が進行することによって圧縮性能の低下が大きく発現した。

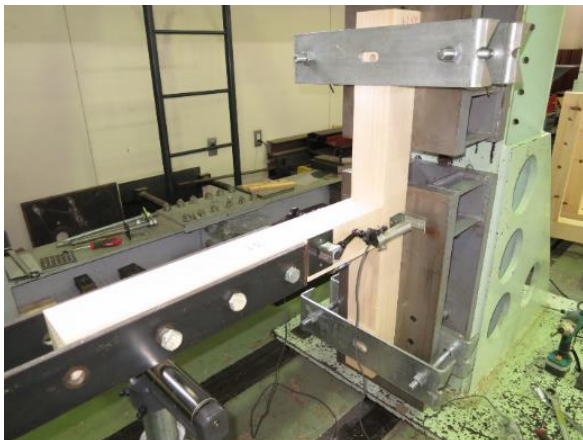
第3図 引張試験の状況

じて、繰り返し荷重試験機（能力200kN）を使用して行った。試験体は、土台を鋼製支持ベースに固定し、柱材に通した3本のM20ボルトを介して試験機で繰り返し加力を行った。荷重の計測は容量200kNのロードセルで、また柱と土台との相対変位（表裏2箇所）の計測は分解能1/100mm・最大ストローク100mmのひずみゲージ式変位変換器を使用して行った。

試験体数は予備試験に供するもの1体、腐朽処理期間ごとに引張繰り返し加力に供するもの6体、引張圧縮繰り返し加力に供するもの6体である。試験の実施状況を第3図に示す。

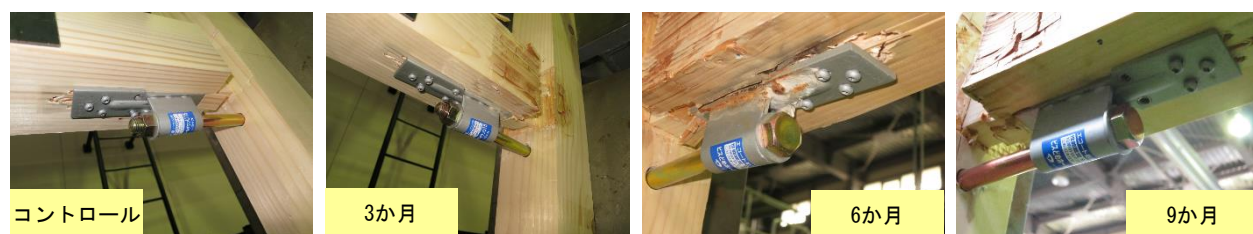
第5図 試験終了後の金物接合部の様子

試験後の様子を第5図、第6図に示す。引張加力での主な破壊形態は、ホールダウン金物と柱間のビス接合部分での破壊であり、ビス頭が破断したものや、ビス接合部が集散的に破壊し柱の割裂が生じたものも見られた。しかし、いずれの破壊形態も、腐朽期間に関わらず確認されており、この腐朽条件では破壊形態の間には特に関係は見られなかった。

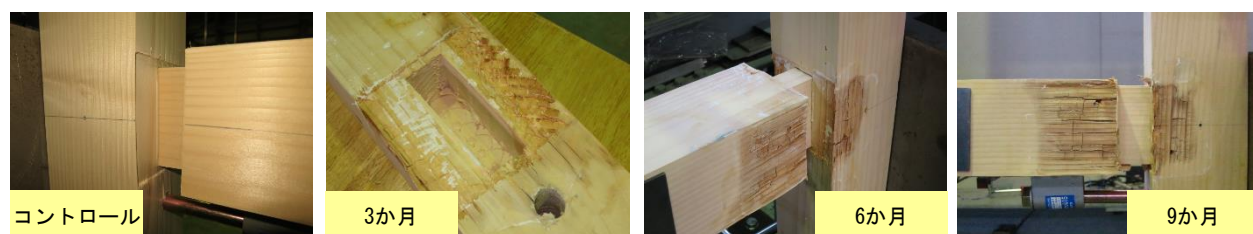
第6図 引張圧縮加力試験終了後の土台材のめり込みの様子

また、圧縮加力によって、土台材にめり込み変形が認められたが荷重の低下は生じなかった。
