河川の油流出事故への木質油吸着材の利用

キーワード：油流出事故、木質油吸着材、河川、灯油

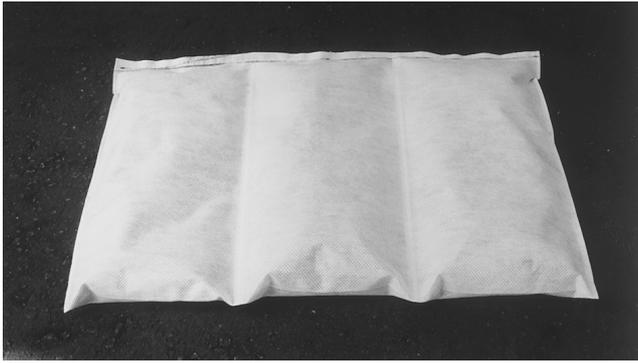
写真1 油吸着マット「もりの木太郎MPW-45」

いう特徴をもっています。この製品は写真1に示すように、38×55cmの座布団型の形状をした不織布製の袋に木質油吸着材が150g入ったマットで、運輸省（現国土交通省）海上保安庁の型式承認第P-557号を取得しています。

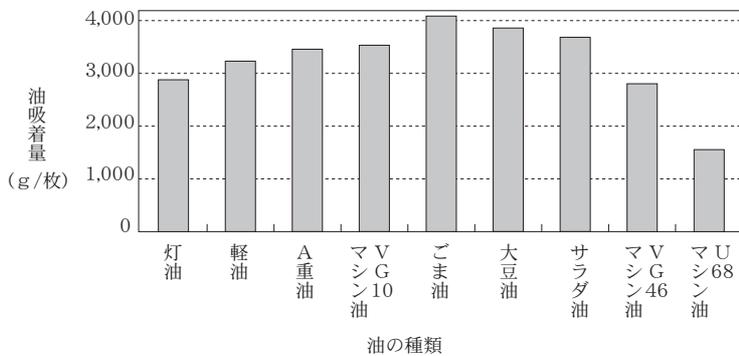
図1 もりの木太郎1枚の油吸着量

この油吸着マットが、どのくらいの重量の油を吸着するかを図1に示します。マット1枚で5分間に灯油は約2,780g、軽油は約3,160g、A重油は約3,460gを吸着します。マシン油VG46は型式承認の試験に使われるB重油と粘度が近いのですが、これは約2,790g吸着します。大豆油とサラダ油はそれぞれ約3,920g、約3,740gを吸着します。

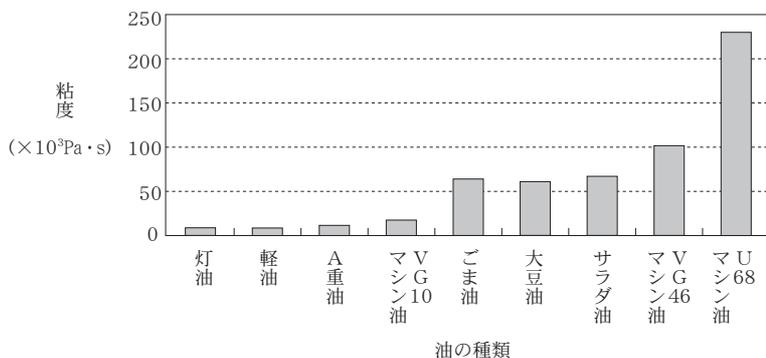
図2 油の種類と粘度

油の種類と粘度の関係を図2に示します。図で右側に行くに従って粘度が高くなっています。河川に流出し除去作業が必要なことが多い油は主にこの灯油からマシン油VG10の範囲に入っています。

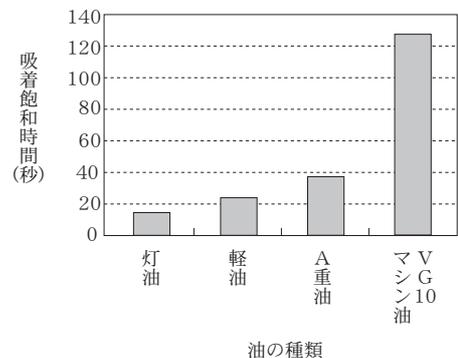
図3 もりの木太郎1枚の油吸着速度

この範囲内の油の種類と「もりの木太郎MPW-45」の吸着速度の関係を図3に示します。縦軸には吸着飽和時間で示しました。吸着飽和時間が短いと、油は速く吸着されるため、油除去作業が速く行えるという利点があります。吸着飽和時間には粘度が影響しています。ここに示した油は粘度が低く、いずれも140秒以下の短時間で吸着され飽和状態に達しました。

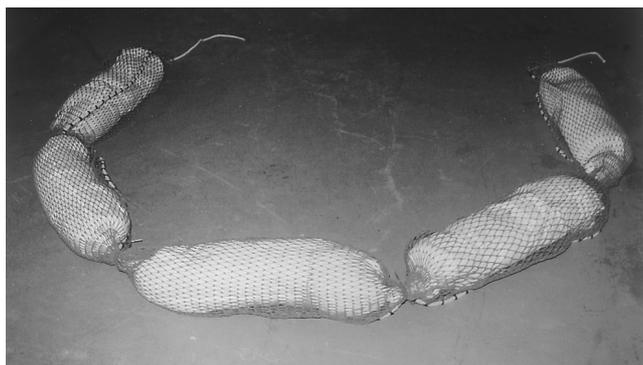
写真2 油吸着フェンス「もりの木太郎F5018」

道森連によると、最近はお吸着マット「もりの木太郎MPW-45」と匹敵するくらい、姉妹品の油吸着フェンス「もりの木太郎F5018」(写真2)と「同F5012」が好評を得て、販売数が伸びているそうです。不織布の中に入っている棒状のマットがその自重およびネットとロープの重さで水面下に1/3沈み、

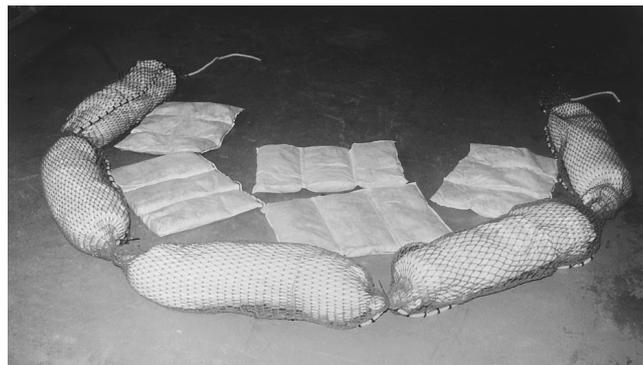
写真3 油吸着マットと油吸着フェンスの組み合わせ

オイルフェンスとして機能します。実際には写真3に示すように、吸着フェンスで油をせき止めて、そのフェンスで吸着しきれない分をマット状の「もりの木太郎MPW-45」で吸着除去します。
