木製防雪柵の接合部における耐用年数の予測

Estimation of the Service Life of the Connections of a Wooden Snow Fence

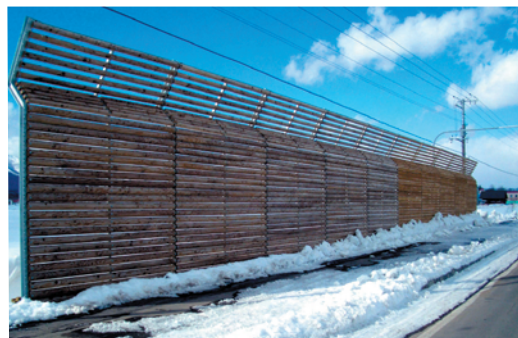
第1図に本研究で対象とした木製防雪柵を示す。この構造物はH形鋼の支柱に、防雪板として長さ3m、直径120mmのカラマツ半割円柱加工材を横使いに取り付けたものである。接合部は、半割円柱加工材の両端部から25mmの位置に直径12mmの先孔を開け、外径32mmの丸座金を用いて、M10六角ボルトでH形鋼に緊結している。想定する荷重は背面

第1図 木製防雪柵

Fig. 1. The wooden snow fence.

からの風圧で、接合耐力は座金のめり込み耐力で決定される。

これを踏まえて本試験では、この部材の端部から長さ120mmまでを再現して、めり込み試験を行った。ただし、試験体では座金の接触状態を一定にするため、モルダーで円弧側を切削し、座金径以上(幅37mm程度)の平面を確保したものをを用いた。なお、本製品では防腐処理材を基本仕様としているが、本研究は無処理材の使用を想定した考察である。

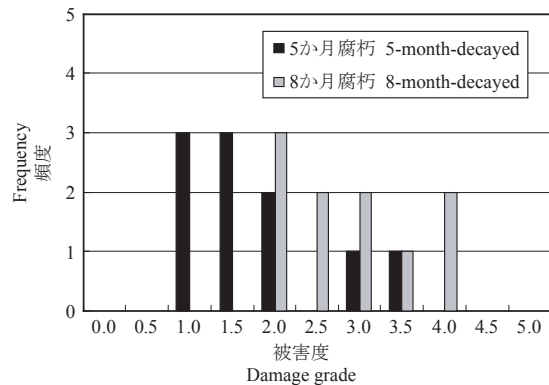
第5図に腐朽被害度の判定結果を処理期間別に示す。5か月処理よりも8か月処理の方が腐朽は進行していたといえるが、いずれの処理期間においても

第5図 腐朽処理後の被害度の頻度
Fig. 5. Frequency histogram for damage grade observed in decay-accelerated processing.

腐朽状況の個体差は大きかった。

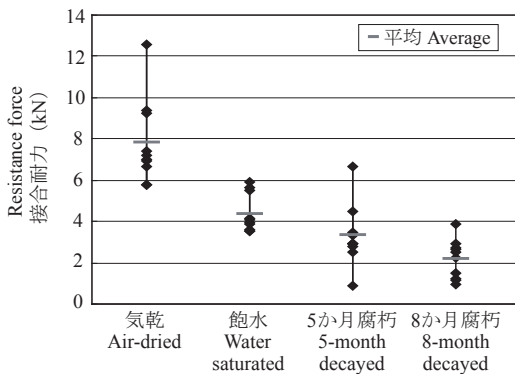
ここで、実際の施工におけるスプリングワッシャがボルトの脱落防止に有効に働く緩み量の限界を2mmと想定し、変形量が2mmに達したときの荷重を本接合部の接合耐力と定義して、処理別にまとめたものを第7図に示す。ばらつきは大きいものの、処理期間が長いほど接合耐力が低下する傾向にあった。ここで、飽水試験体の接合耐力を被害度0の接合耐力と見なして、腐朽試験体と併せて被害度と接合耐力の関係を図示する(第8図)。両者間に有意な負の相関が確認され、その回帰式を得た。

第7図 処理別の接合耐力
Fig. 7. Bolted-connection resistance force of each status for 2mm embedding.

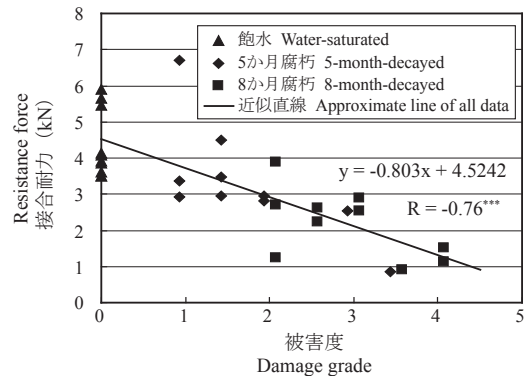
第8図 被害度と接合耐力の関係
Fig. 8. Relation between damage grade and resistance force.
*** 危険率0.1%水準で有意
***Significant at the 0.1% level.

耐用年数は第8図で得られた被害度と耐力の関係式に、経過年数と被害度の関係を併せることで誘導できる。ここで、森らの土木構造物における耐用設計手法⁴⁾を引用した。
