## 道産材のプレーナー切削による被削面の良否(2)

- マカンバ, ヤチダモ, イタヤ, センノキについて -

倉田久敬 長原芳雄

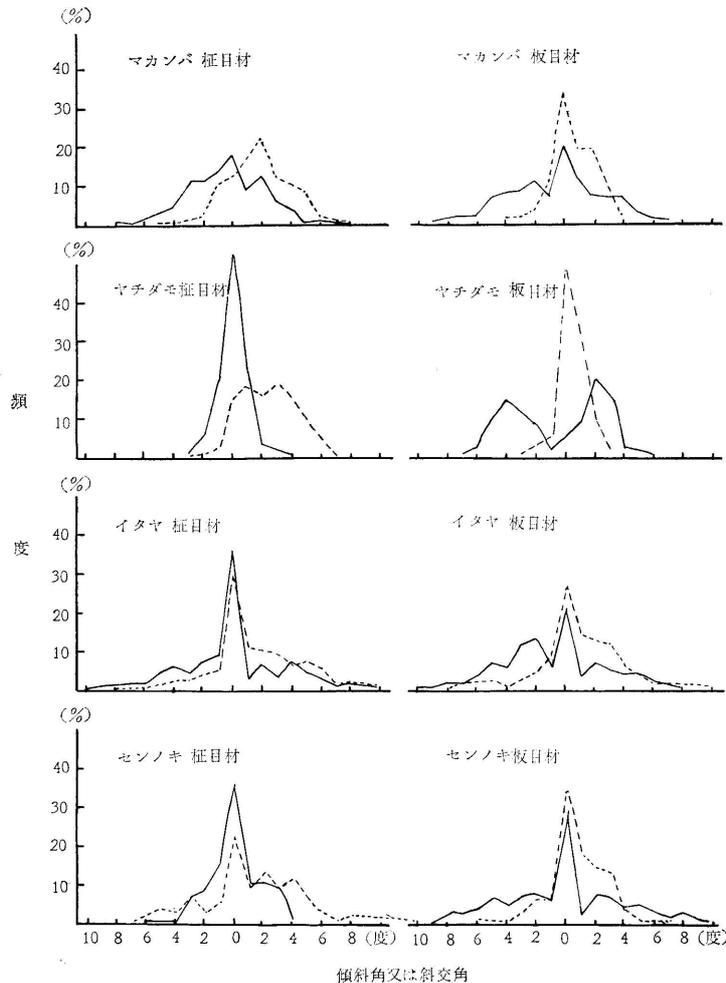
注 ——— 繊維傾斜角      - - - - - 木理傾斜角  
横軸の目盛は0より右側が, 繊維傾斜角の場合は順目の角度, 木理傾斜角の場合は右側にかたむいた角度とする。

第1図 繊維傾斜角及び木理傾斜角の分布

試験開始時に試験材の一部からサンプルを切りとり, 含水率と比重を測定し第1表に示した。また試験材の繊維傾斜角と木理斜交角を測定し, 樹種, 柱目材, 板目材別の分布を第1図に示した。

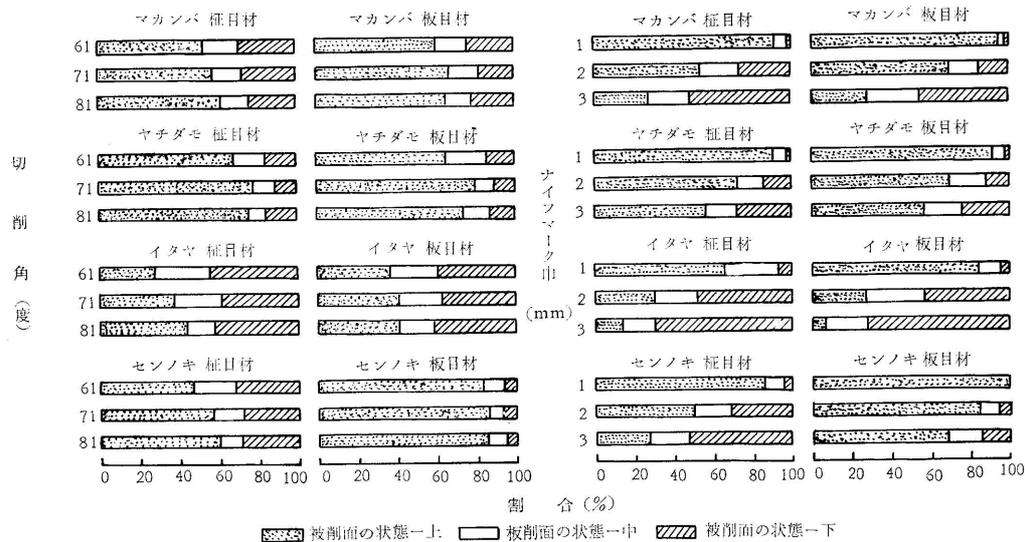
第2図 逆目ぼれと切削角, ナイフマーク巾の関係

逆目ぼれに対する初削角とナイフマーク巾の関係を第2図に示した。一般に切削角が大きくなると逆目ぼれは減少すると云われているが, 本試験では第3表にみるように影響は認められなかった。本試験の切削角

の範囲(61°, 71°, 81°)では、逆目ぼれにはほとんど影響しないものと思われる。ナイフマーク巾の影響は、第3表によるといずれにも認められ、第2図にみるようにすべてナイフマーク巾が大きくなると逆目ぼれが増加している。

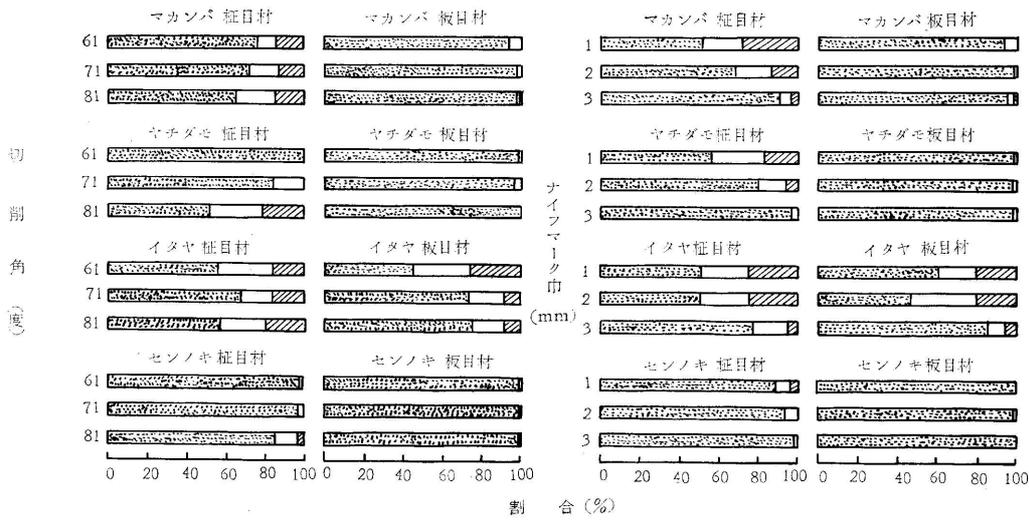
注 付号は第2図と同じ  
第3図 毛羽立ちと切削角，ナイフマーク巾の関係

毛羽だちに対する切削角とナイフマーク巾の関係を第3図に示した。毛羽だちに対する切削角の影響は第3表によると、ヤチダモ柱目材ほかに認められ、そのうちヤチダモ柱目材、センノキ柱目材は切削角が大きくなると毛羽だちが増加している。ナイフマーク巾の影響はマカンバ柱目材ほかに認められ、マカンバ柱目材、ヤチダモ柱目材ではナイフマーク巾が大きくなると毛羽だちが減少している。

となり、危険率 0.1 %で独立性の仮説は棄却され、鉋刃に欠が発生すると毛羽だちが増加すると云える。一方、鉋刃の欠の発生状況は、試験材を切削深さ 1 mmで切削すると、前回に切削したときとことなる場合が多い。このことから本試験に関して、イタヤ材の毛羽だちは切削角やナイフマーク巾の影響よりも、鉋刃の欠の影響をより多く受けていると思われる。第3表でイタヤ柱目材に対してナイフマーク巾が、イタヤ板目材に対して切削角とナイフマーク巾が影響していると判定されたが、第3図では、切削角の影響がヤチダモ柱目材、センノキ板目材の場合と反対になっており、またナイフマーク巾の影響はマカンバ柱目材、ヤチダモ柱目材のようにナイフマーク巾の増大に伴ない減少してゆく傾向にないのは、このためと思われる。

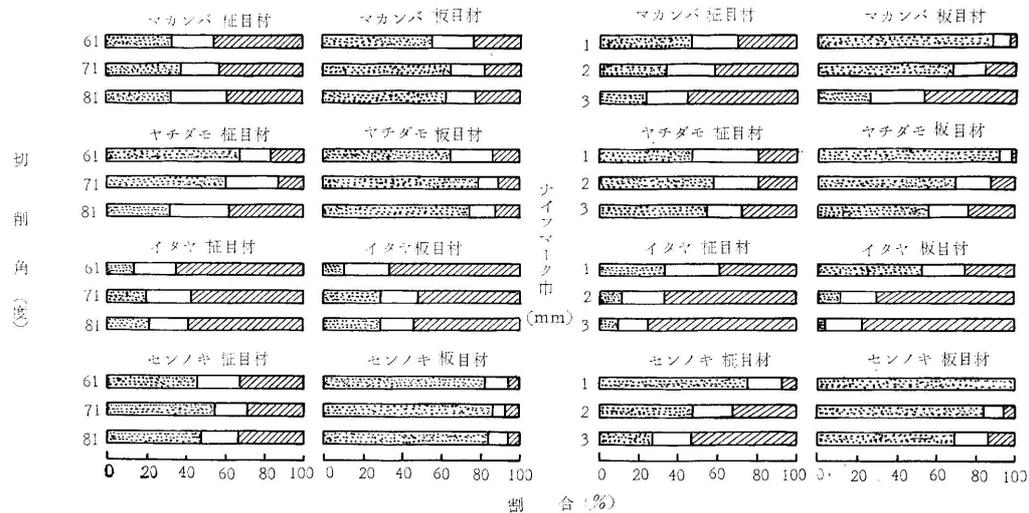
注 符号は第2図と同じ  
第4図 被削面の良否と切削角, ナイフマーク巾の関係

この被削面の良否に対する切削角とナイフマーク巾の影響を, 2, 1の項と同様の方法で分散分析をおこない, 検討した結果を第5表に示した。また第4図は被削面の良否に対する切削角, ナイフマーク巾の関係を示したものである。

切削角の影響は, ヤチダモ柱目材をのぞけば, いずれにも認められず, 第4図でみてもヤチダモ柱目材を含めていづれについても明確な傾向を認めることは困難である。これに対してナイフマー

ク巾の影響は, ヤチダモ柱目材をのぞいていづれにも認められ, 第4図でみると, いずれもナイフマーク巾が大きくなると被削面は悪化している。

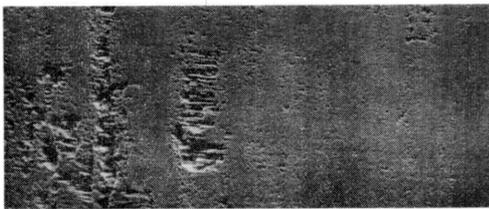
写真 1 イタヤ柱目材の逆目ぼれ

マカンバ, イタヤでは繊維走向のねじれのために, 柱, 板目材とも写真 1 に示すように非常に大きな逆目ぼれが発生することが多い。イタヤ板目材では写真 2 のように鳥眼空の部分が丸くとられたような目ぼれが発生する。ヤチダモ, センノキの逆目ぼれは写真 3 のように, 上記 2 樹種より軽微である。ヤチダモでは写真 3 のように小節のまわりの繊維走向の乱れに原因する逆目ぼれがひんぱんに発生するし, また板目材では切削角が大きくなると写真 4 のような目ぼれが発生する。

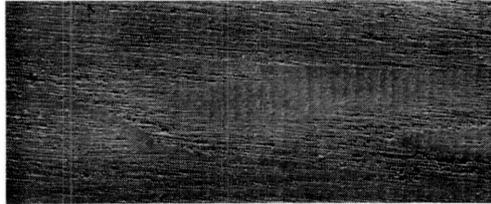
写真 4 ヤチダモ板目材の目ぼれ

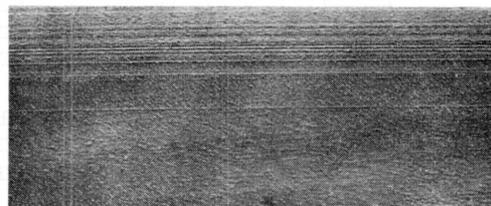
写真 5 マカンバ柱目材の毛羽だち

マカンバの毛羽だちは写真 5 のように無数に繊維束が針状にうきあがっており, イタヤのそれも同様であるがほとんどが写真 6 のように鉋刃の欠跡に発生している。ヤチダモ, センノキでは柱目材のみに発生し, 板目材にはほとんど発生しない。ヤチダモ柱目材では写真 7 のように導管膜が十分に切断されず, 刃先の通過後おきあがってササクレたような形態を示し, センノキ柱目材では写真 8 のように繊維束が切断されずにかきむしられてかたまつたような形態を示している。
