カラマツ心持ち材の軸組みによる形質変化

奈良 直哉 千葉 宗昭
橋本 博和 大山 幸夫

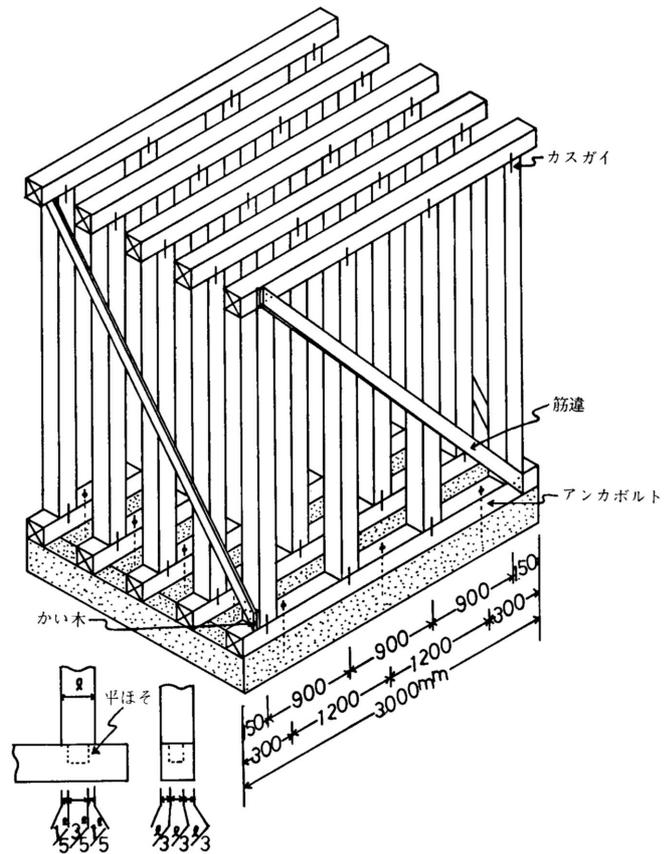
第1図 軸組み状態

に示すように区分し、それぞれ継手加工を施した。継手は在来工法による住宅金融公庫木造住宅工事共通仕様書に準じて加工を行った。軸組み状態は第1図に示すとおりであるが、その概要は、まず、土台を十分に剛な鋼材により作製した基礎にボルト止めを行い、柱は土台の両端より柱心までの距離、150mmの位置と、中間部は両端の柱から柱心間900mmおきに立て上部を桁に接合した。また、それぞれの接合部にはカスガイを打ち込み固定したが、カスガイの大きさは供試材の断面寸法により区分し、正割は6×90×25mm、正角は9×120×45mmを使用した。さらに、この構造物1体ごとと同一グループ5体ごとを筋違いによりそれぞれ固定した。筋違いは同一樹種の厚さ2.0cm、幅10.5cmの板を使用してくぎ打ちした。くぎ打ちの際は厚さ1.0cm板をかい木(くぎ打ちする位置の土台、桁と筋違いの間に挿む)して普通くぎ3本で打ちつけた。

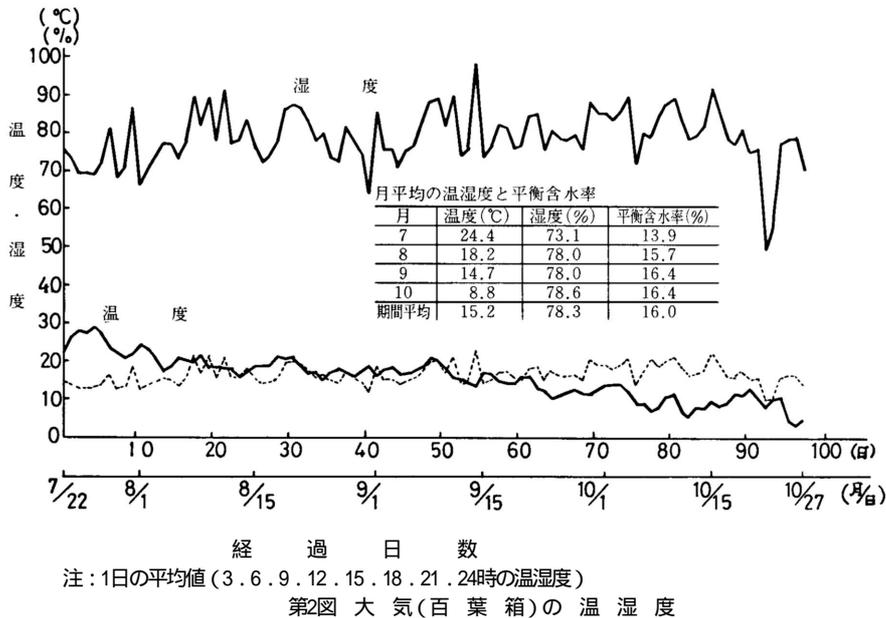
軸組み期間中における大気温度及び平衡含水率を第2図に示した。また、A、B、Cグループにおける含水率経過の一例を第3図から第5図に示した。

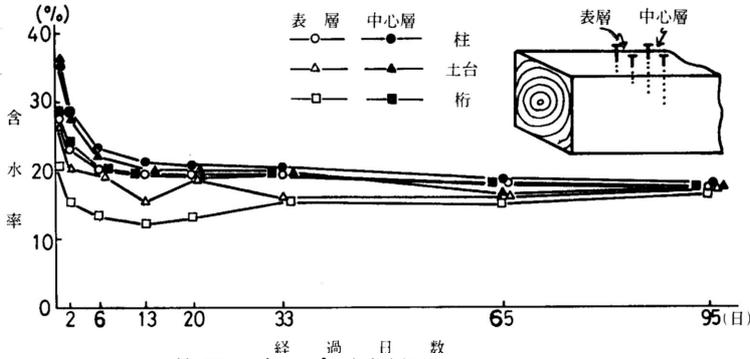
第3図 Aグループの含水率経過 (7.0×7.0cm)

Aグループにおける各部材の表層は軸組み後約10日間、中心層は約60日間でほぼ気乾含水率に達したが、Bグループは表層で約65日間、中心層は約95日間を要しており、断面寸法の相違による差が明らかに認められる。また、乾燥材により軸組みしたCグループは、表層で一部の部材が吸湿し、含水率は増加する傾向を

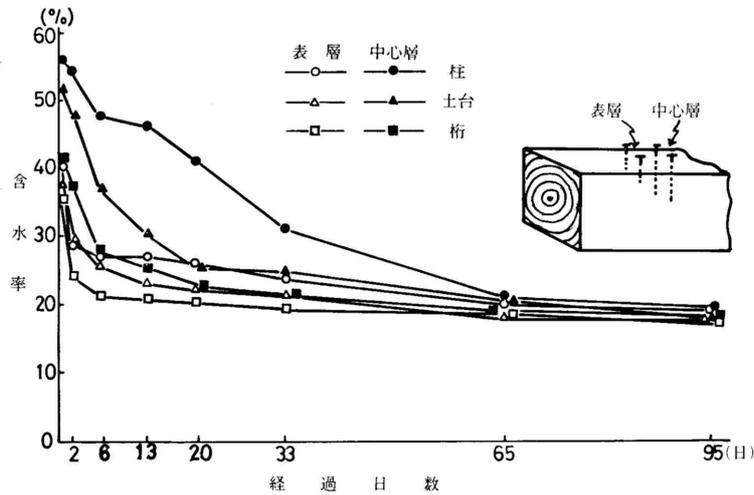
第4図 Bグループの含水率経過 (10.5×10.5cm)

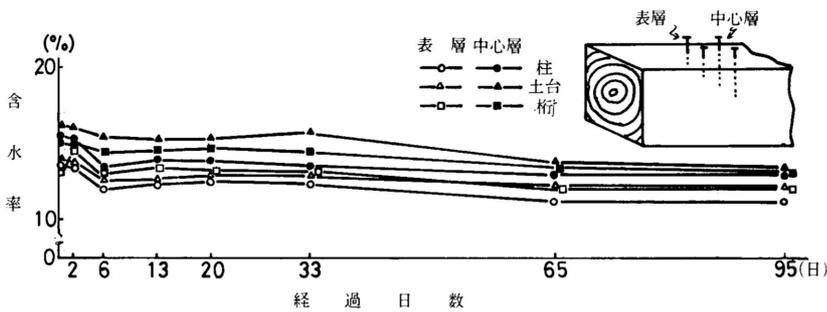
第5図 Cグループの含水率経過 (10.5×10.5cm)

みせてはいるが、軸組み後から解体時までの含水率変化は表層、中心層ともに小さい値を示した。

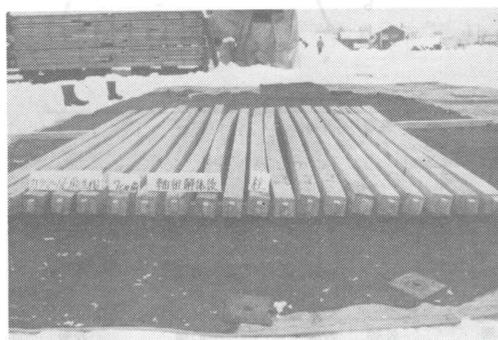
写真1 解体後の狂い(Aグループ)

Aグループにおけるねじれは、平均値で柱8.3度、土台4.2度、桁6.7度の値を示したが、Bグループは、柱7.8度、土台3.9度、桁5.9度といずれの部材もBグループが若干小さい値を示した。また、背割り加工を施したB'グループのねじれは、Bグループのねじれとほぼ同程度であった。乾燥材により軸組みしたCグループのねじれは、柱のみが若干発生した程度である。

は小さく, Aグループにおける各部材の1/2~1/3程度の曲がりであった。同一断面寸法であるB'グループの曲がりは, Bグループより大きく, Aグループの曲がりとほぼ同程度の値を示した。また, Cグループは, ねじれ同様非常に小さい曲がりの発生であった。(写真1, 写真2)

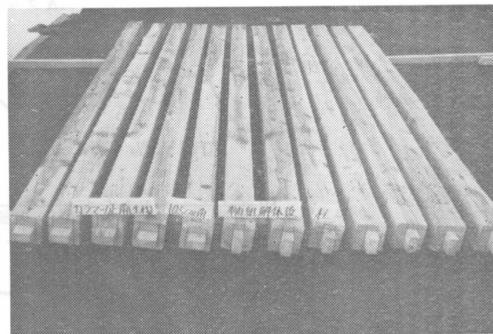
写真2 解体後の狂い(Bグループ)

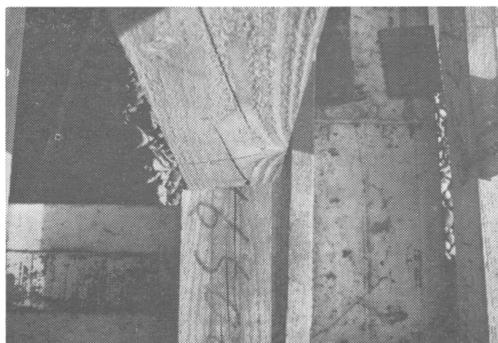
写真3 軸組状態の損傷

解体直前の軸組み状態における柱のねじれは, Bグループを除き他は解体後のねじれより1度程度小さい値を示している。しかし, 曲がりは, 各グループとも柱のみが解体後より若干大きい値を示しているが, 他の部材はほぼ同程度の曲がりであった。(写真3)

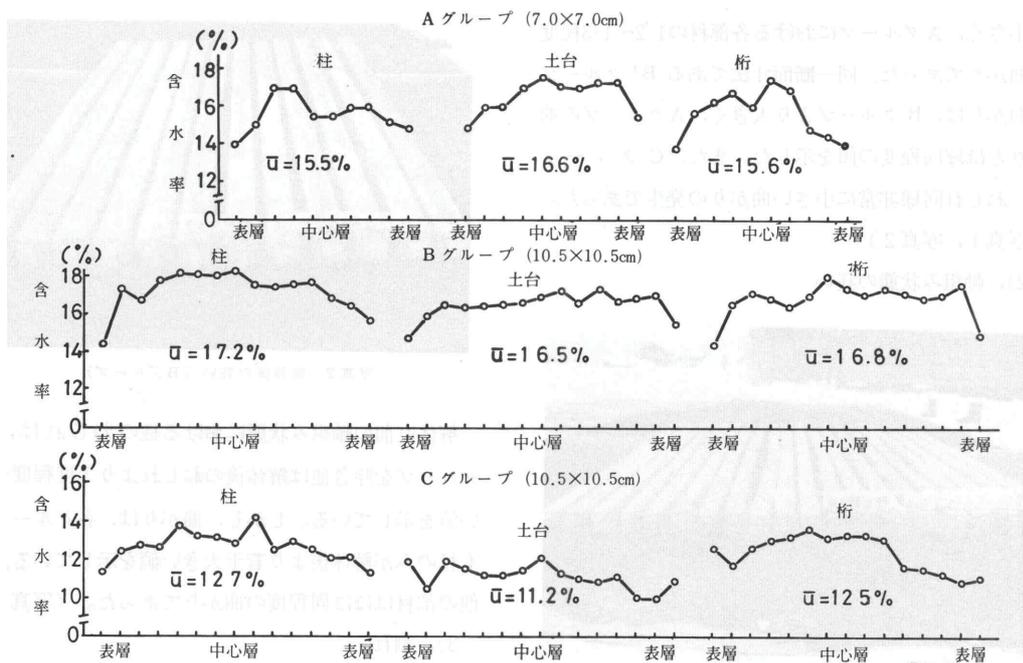
第6図 軸組み解体後の水分傾斜

軸組み解体後における各部材の水分傾斜は，各部材の繊維方向中央部から繊維方向1cmの試験片を採取し，この試験片を半径方向に正割り材は10等分，正角材は15等分にスライスして，それぞれの含水率を求めた。A，B，Cグループの各部材における水分傾斜の一例を第6図に示した。A，Bグループの水分傾斜は両者ともほぼ同様な傾向を示しており，表層と中心層の水分傾斜は各部材の平均でAグループ3.2%，Bグループ3.4%であった。また，各部材の平均含水率はBグループが若干高い値を示している。
