はじめに

そこで林産試験場では、2016年度から2018年度に実施した重点研究「防腐薬剤処理木材を使った道路構造物の予防保全に関する研究」において、北海道内の高規格道路に設置された防腐処理木材を部材に用いた木製立入防止柵（以下、「立防柵」）を対象に、劣化の測定と部材（鉛直および水平部材）の強度試験を行った。そこで得られたデータを元に、耐用年数の推定を行うとともに、維持管理業務における診断時期を決定するための判断基準を明らかにし、本手引きを作成した。

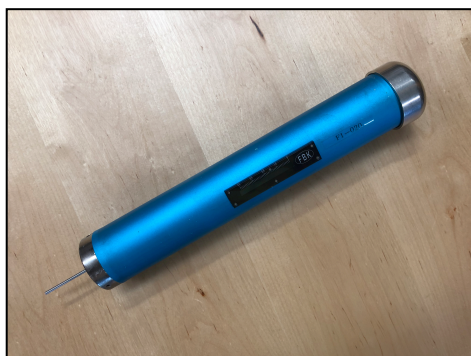
写真2-1 ピロティン

※7：バネの力を用い、一定のエネルギーでピンを木材に貫入させ、そのピンの貫入深さから腐朽の度合いや劣化を測定する木材試験機（写真 2-1）

二次劣化診断は、木材の劣化の程度を確認するために特殊な機器を用いて行う。測定には抵抗貫入（ピロディン※⁷）、伝播速度（超音波※⁸）、穿孔抵抗（レジストグラフ※⁹）などを用いた診断方法がある。その他、FFTアナライザ※¹⁰、打音解析※¹¹などを用いる場合もある。

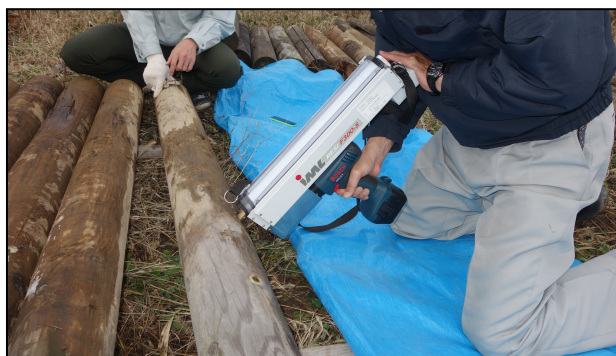
写真2-2 レジストグラフ

※9：一定速度で回転する錐などを木材の中に押し込んだ時、錐などが受ける抵抗が木材の硬さによって変化することを利用した診断方法（写真 2-2）

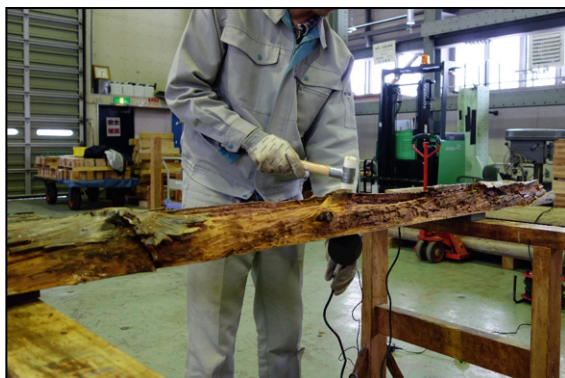
写真2-3 FFTアナライザ

※10：金槌などで木部を叩くことで固有振動を励起させ、固有振動数をFFTアナライザで特定し、ヤング係数を推定することにより劣化状態を判断する診断方法（写真2-3）

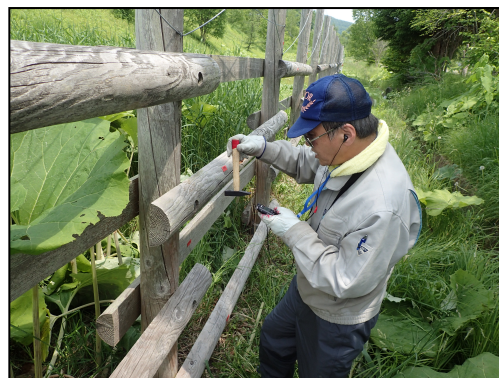
写真2-4 打音解析

※11：金槌などで木部を叩き、得られた周波数を分析し劣化状態を判断する診断方法（写真2-4）
