既存建築物の現状を知るために

- 既存鉄筋コンクリート造建築物用 -

建物管理者のための保全の知識と点検実施

技術編その1 - 建物管理者による点検

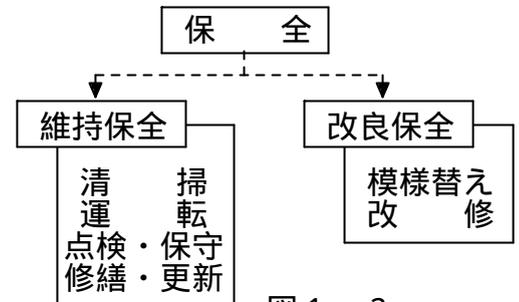
図1-2

維持保全と改良保全

ひとくちに保全といっても、その意図するところにより次のとおり「維持保全」と「改良保全」に分類されます(図1-2)。

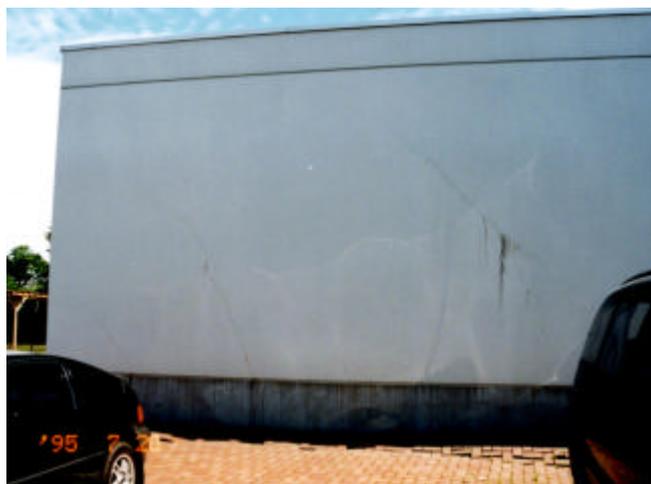
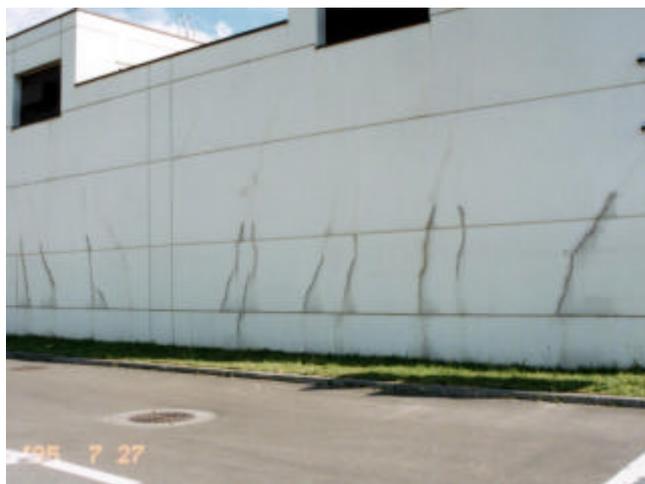
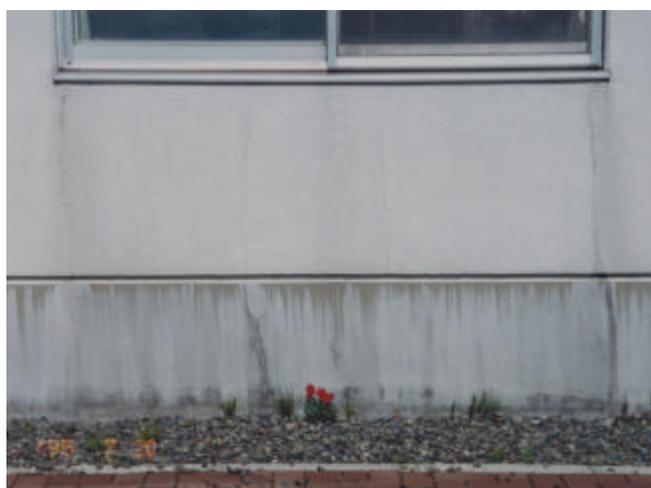
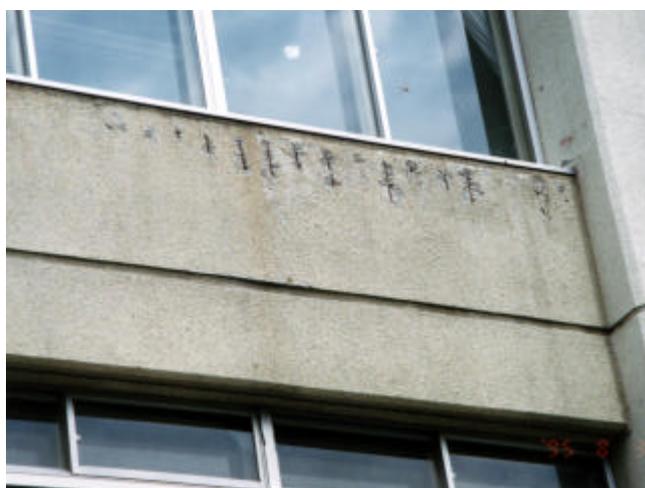
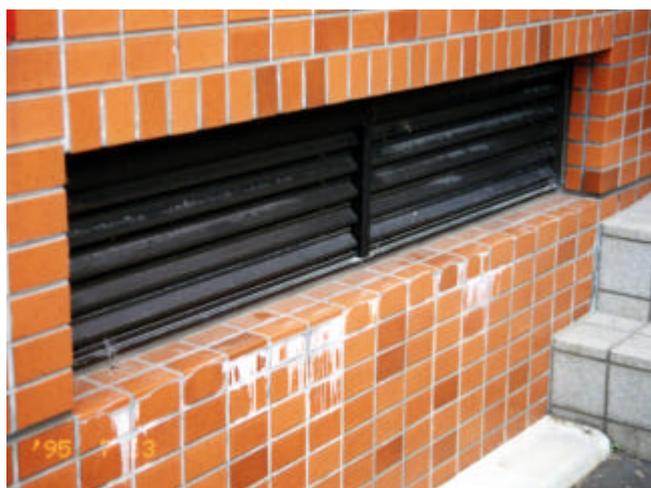
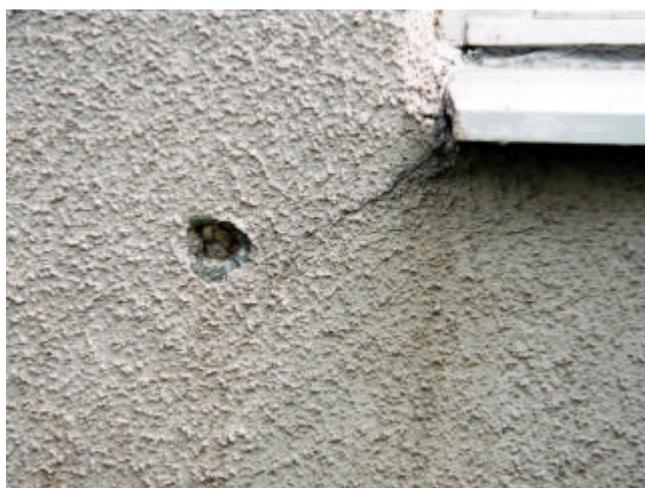
写真 1 - 1 コンクリート躯体の劣化の例

a 外壁のひび割れ

b 外壁のひび割れ(修繕済み)

c 外壁のひび割れ

d 鉄筋発錆によるコンクリートはく落

e タイル外壁のエフロレッセンス

f ポップアウト

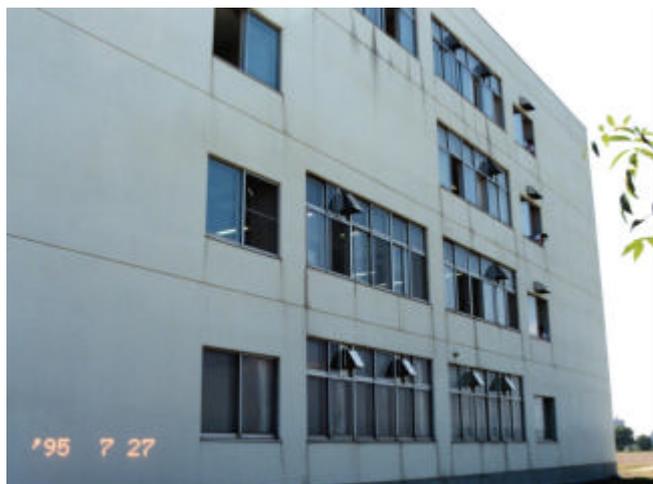
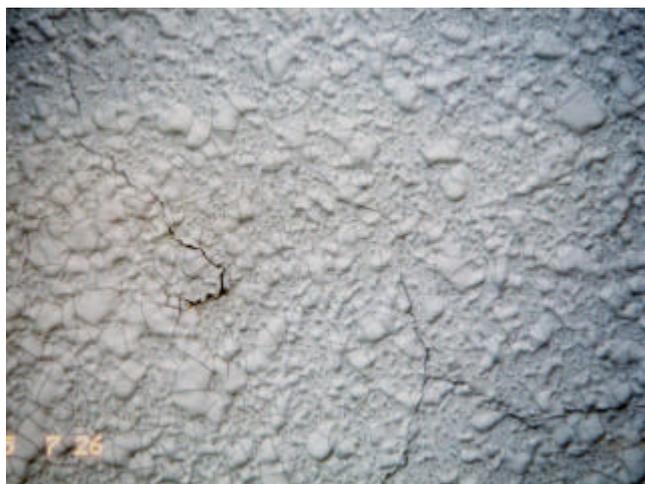
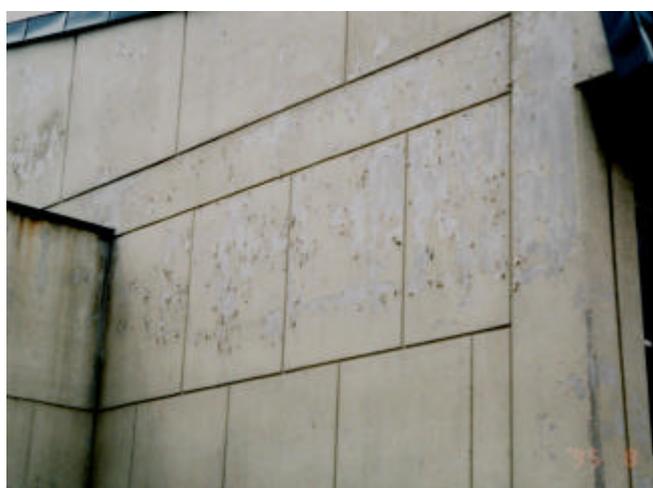
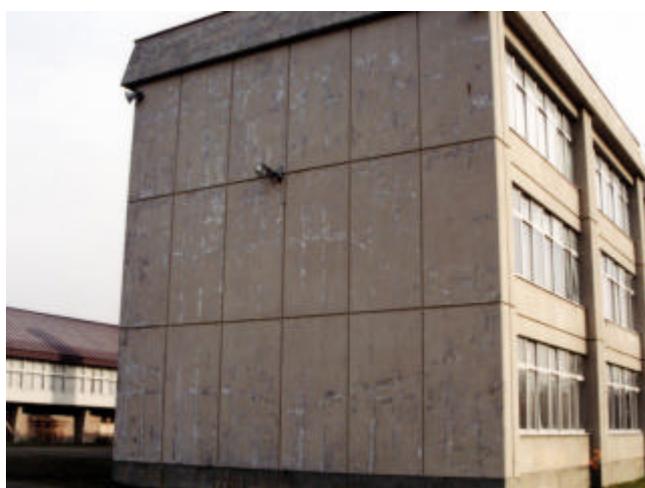
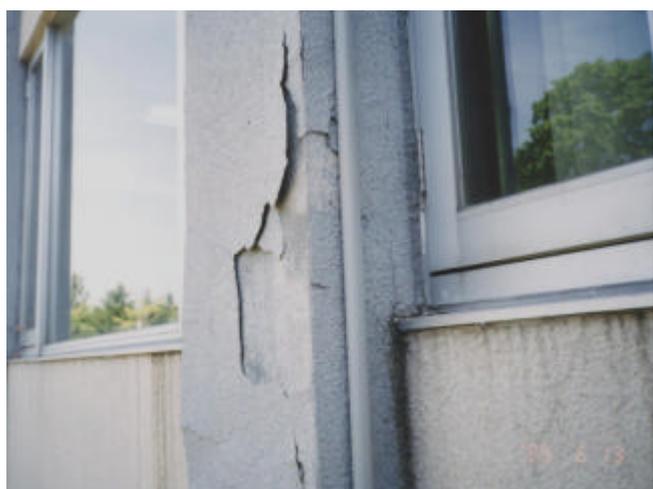
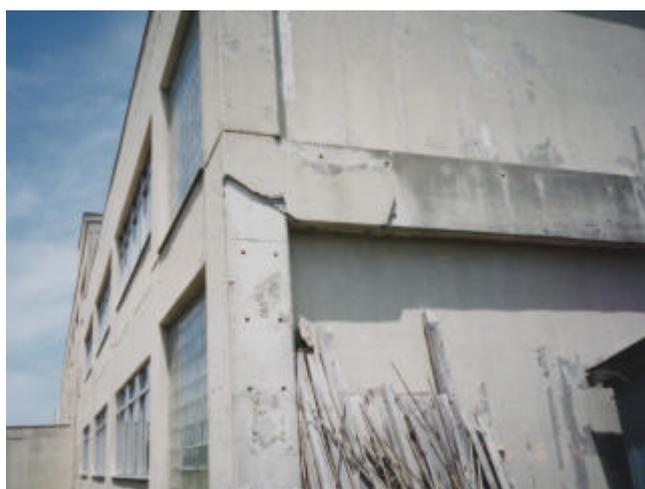
写真 1 - 2 外装仕上げの劣化の例

a 外壁の汚れ

b 塗膜のひび割れ

c 外装仕上塗材のはく離・はく落

d 外装仕上塗材のはく離（摩耗）

e 外装仕上塗材のはく離・はく落

f 下地モルタルはく離・はく落

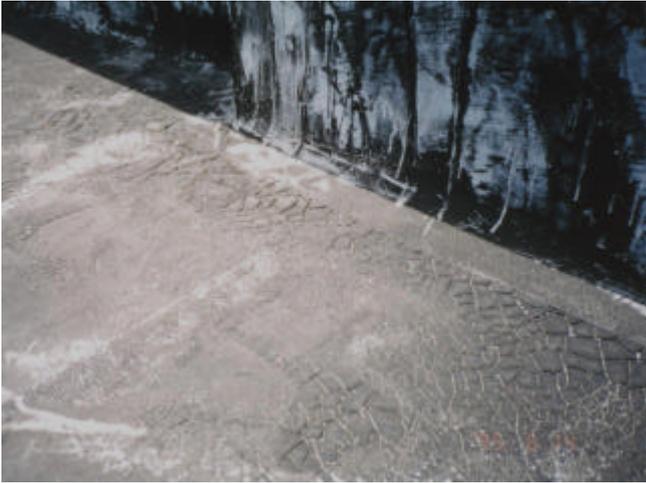
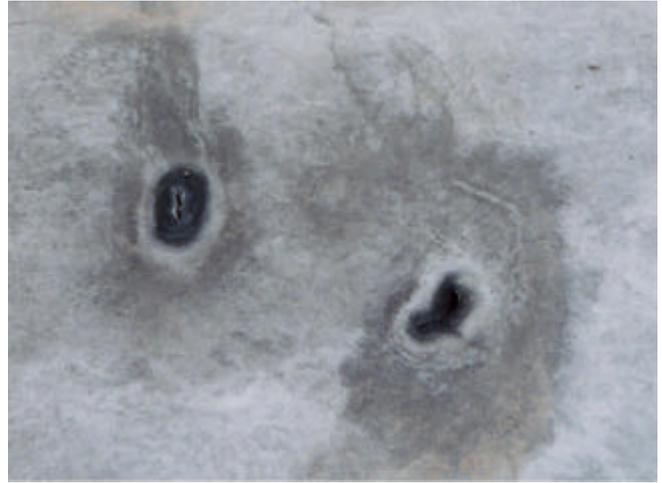
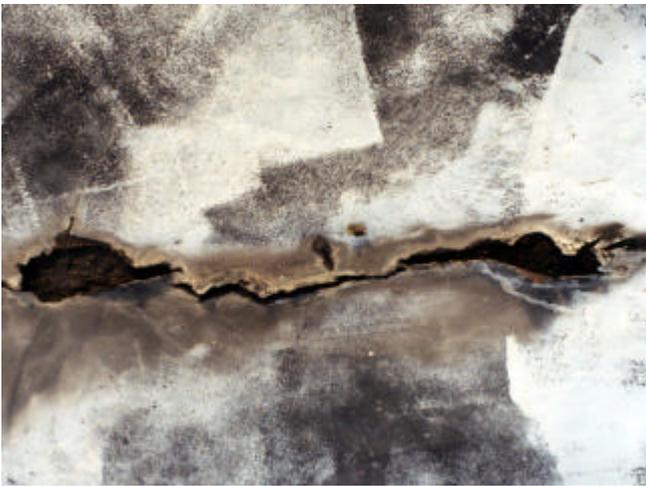
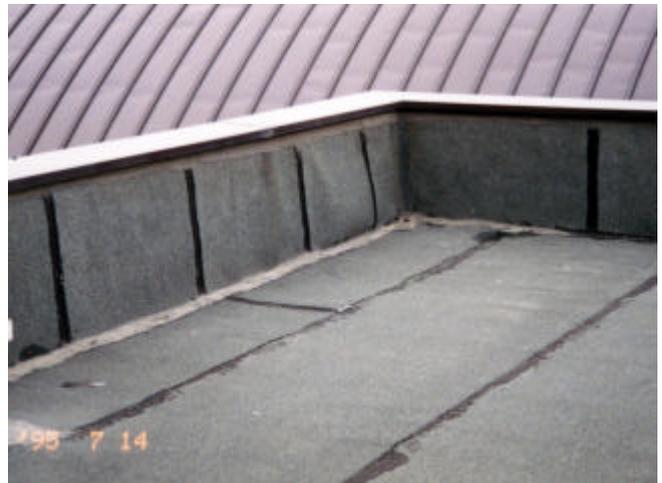
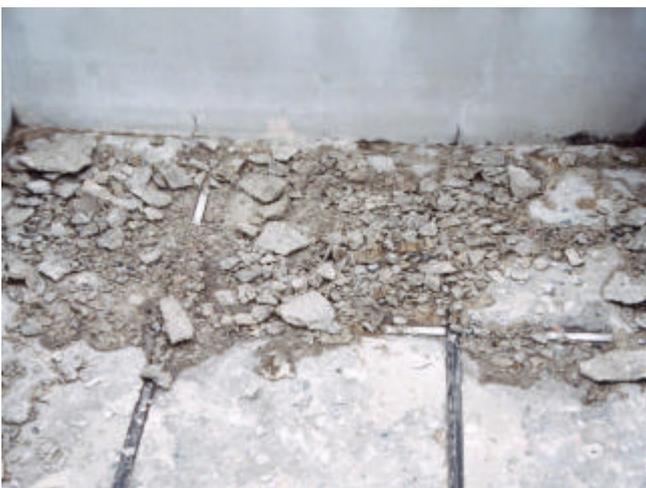
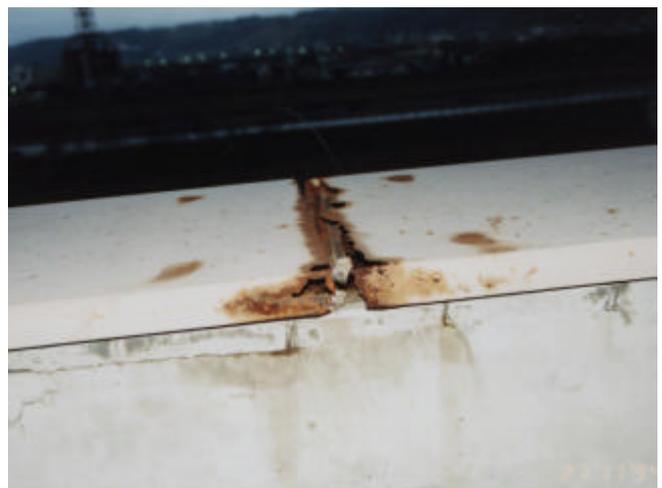
写真 1 - 3 屋上防水の劣化の例

a アスファルト露出防水層のひび割れ

b シート防水層の穴あき

c シート防水層の破断

d 防水層立上り部分のふくれ

e 防水保護層の凍害

f パラペット笠木の発錆

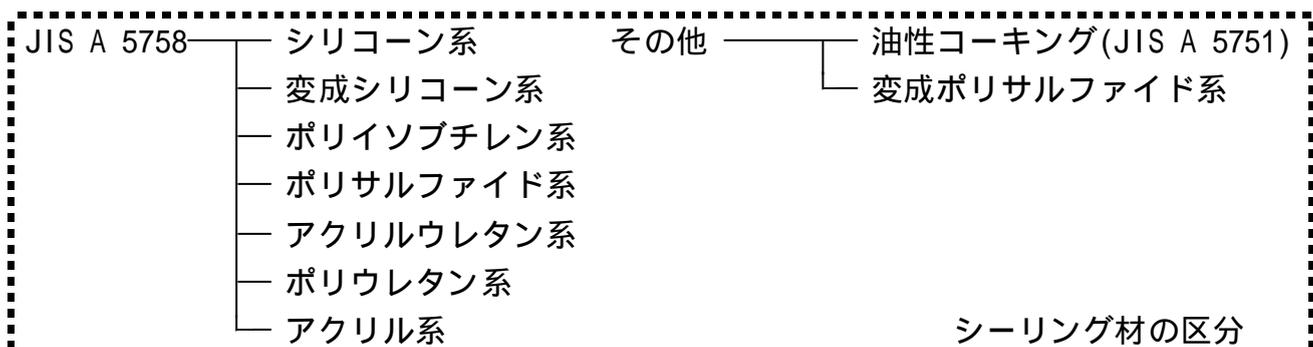
先に述べた期待性能を満足させるために、さまざまな成分のシーリング材が開発されています。日本工業規格では、次のように区分していますが、耐久性や弾性、汚染性などに一長一短があり、用途に応じて使い分けられます。

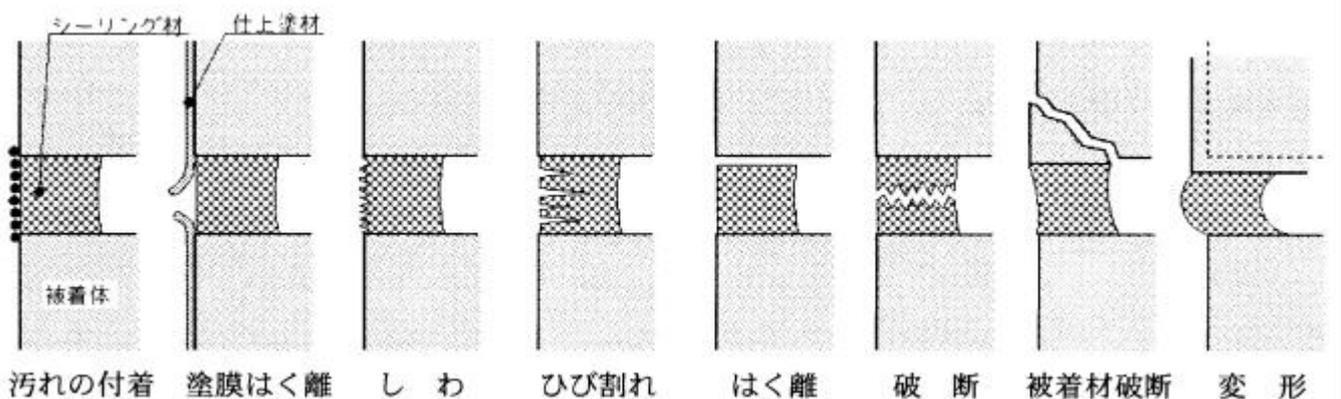
図 1 - 11 シーリング材の劣化の例

部材や目地の挙動によるずれが残ると、シーリング材にも外側へのはらみやくびれが生じます。予想外の力を受けているので、破断の危険があります。

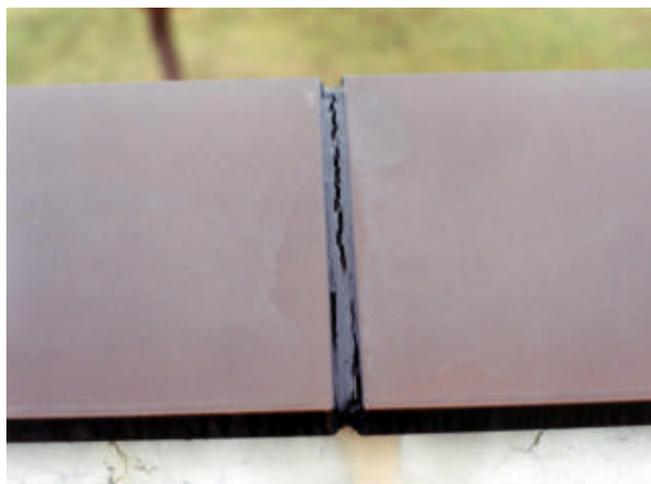
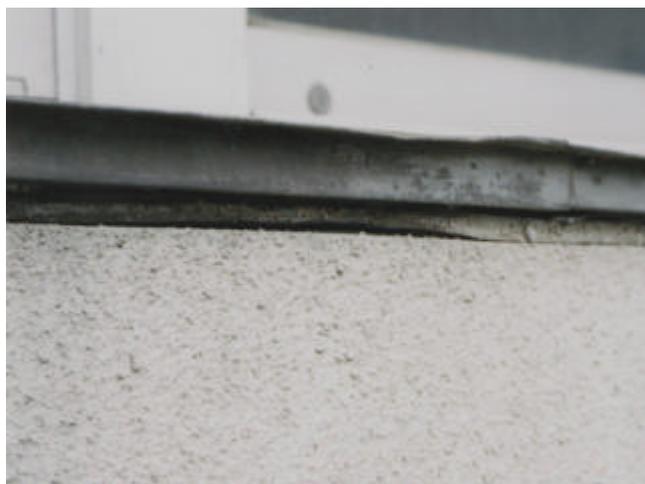
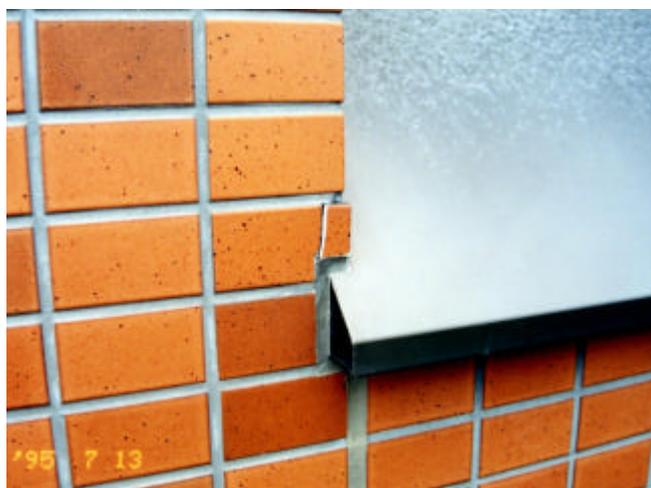
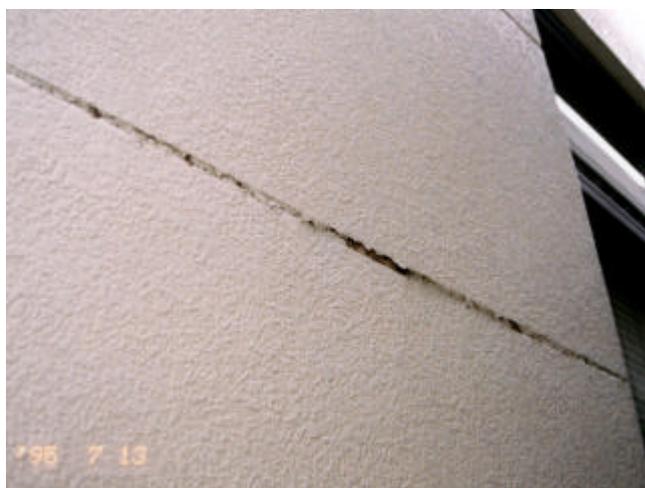
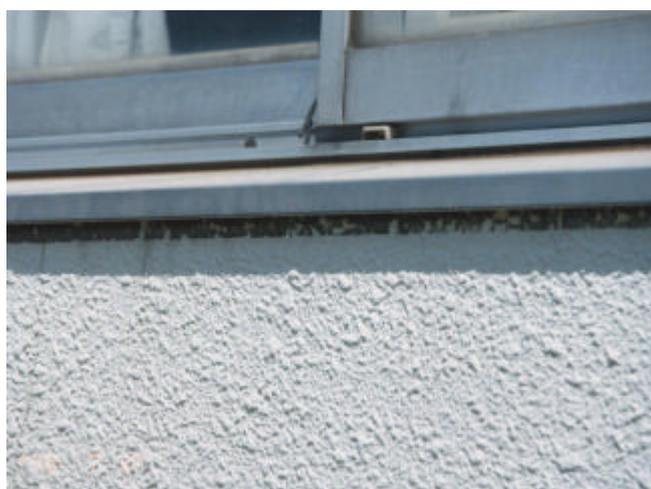
a ひび割れ

b はく離

c 被着材破断

d 塗膜はく離

e 汚れの付着 (塗膜表面のみ)

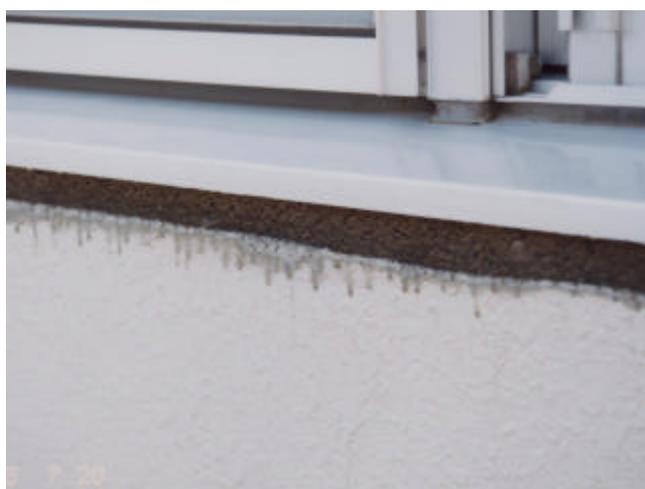
f 汚れの付着 (目地周辺にも移行)

写真 1 - 4 シーリング材の劣化の例

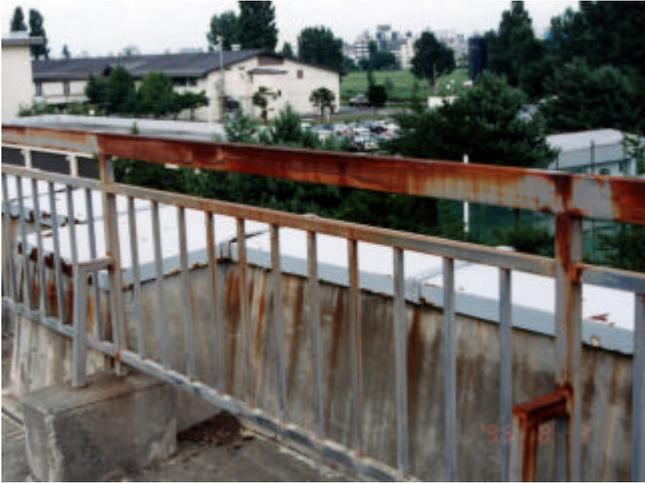
a 屋上手摺の発錆

鋼製の屋上手摺などでよく見られるのは、本体の錆の他に、基礎コンクリート部分の破壊で、凍害によるほか、支柱部分の発錆膨張でも起こります。

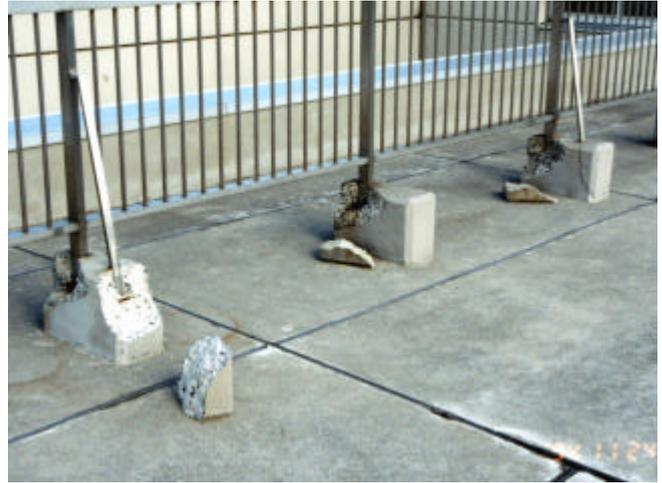
b 屋上手摺基礎の凍害

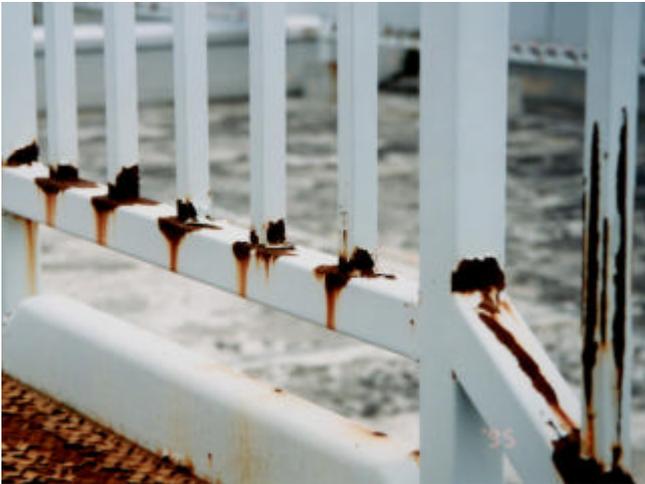
c 屋外鋼製階段の発錆

屋外の鋼製階段は非常用であることが多く、常時利用されるものではありませんが、それだけ点検も疎かになりがちです。階段の踏み面は、塗装材の摩耗やはく離を起こしやすく、水も溜まりやすいので錆びやすい部分です。また、建物に固定している部分は、錆により外壁表面を汚染したり、コンクリートのひび割れを起こす場合があります。同様のことが、外壁や煙突に設けられている鋼製はしごにも見られます。

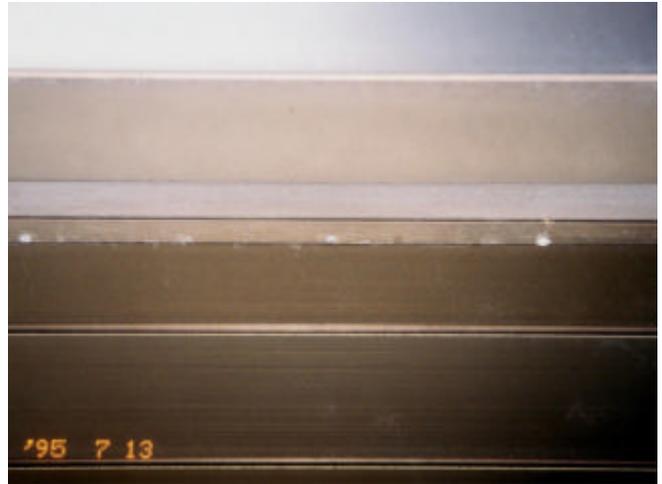
d 軒天アルミ板の腐食（孔食）

庇裏は、亜鉛めっき板やアルミ板等で仕上げられる場合があります。ここに海塩粒子が付着すると、雨などで流されることがないので点状に腐食し、最後には穴をあけることがあります。

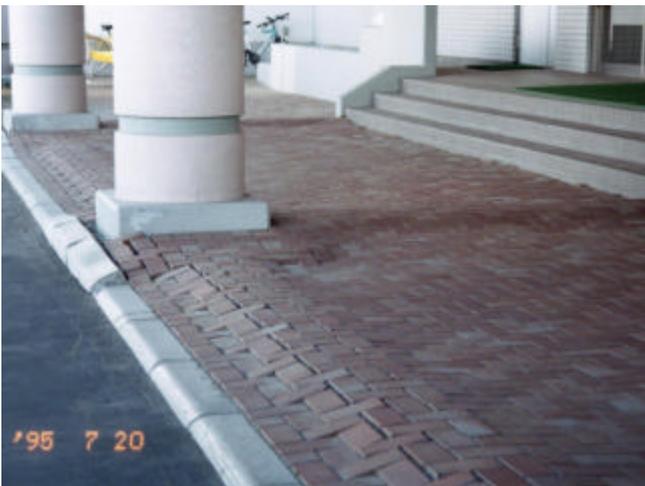
e インターロッキングの沈下

舗装部分や犬走りの沈下、凍上等の表面状況、門や囲障の損傷、目視できる側溝と排水柵のつまりや沈下、凍上、植栽の状態について点検します。

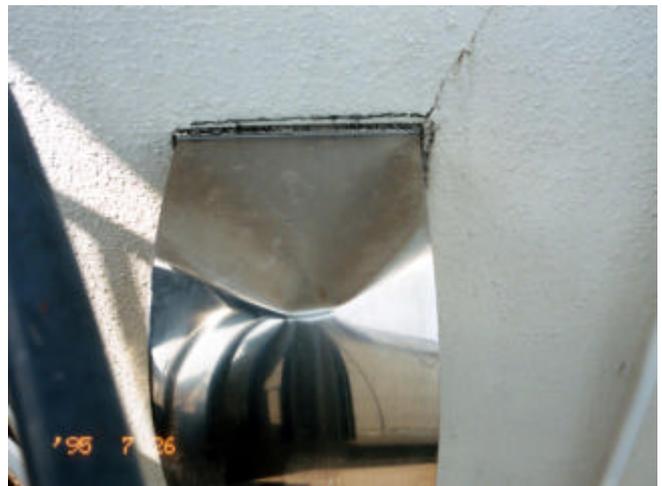
f 落雪による換気フードの破損

この他、国旗掲揚塔の腐食や雪による損傷、換気孔の腐食、詰まり、落雪等による変形にも注意が必要です。
