## 廃太陽光パネルのリサイクルのための構造調査と特性評価

### Structural survey and characterization of waste photovoltaic panel for recycling

本研究では、太陽光パネルの再資源化のために、一番普及している結晶シリコン系太陽光パネルの構造についてのマイクロスコプや電子顕微鏡観察による調査と、カバーガラスの化学成分分析やEVA樹脂の熱分析による評価を行ったので、その結果について報告する。

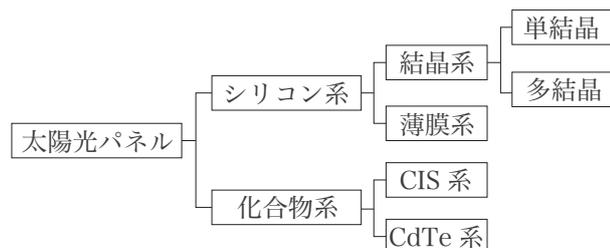
図1：太陽光パネルの分類

Fig. 1 Types of photovoltaic panels.

現在実用化され普及している太陽光パネルは、図1のようにシリコン系と化合物系に大別される。さらにシリコン系には、結晶系である単結晶、多結晶と、アモルファス（非晶質）や微結晶の薄膜系がある。国内で一番普及しているのはシリコン系結晶系パネルであり、国内市場の約90%を占めると推定される<sup>4)</sup>。

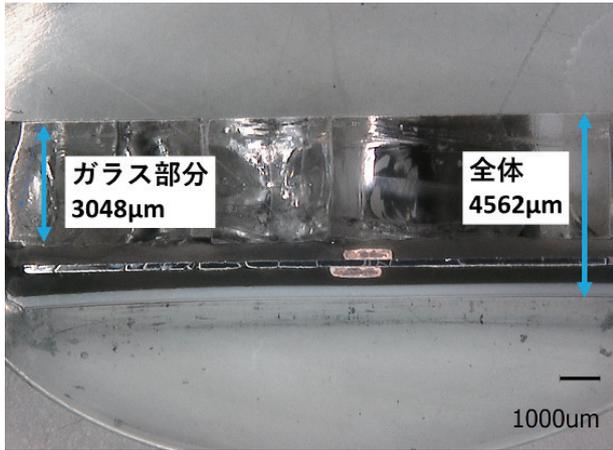
図2：太陽光パネル断面全体のマイクロSCOPE像  
Fig. 2 Microscopic image of cross-section of photovoltaic panel.

断面全体を観察した写真を図2に示す。全体の厚みは4.5mmであった。PVパネルは、カバーガラス、EVA樹脂、インターコネクタ（銅配線）、シリコン、バックシート等が層状に積層されている構造をしていることがわかった。また、ガラスの下からバックシートまでを拡大した写真を図3に示す。ガラスの上部は平面であったが、EVA樹脂と接している下部は平面ではなく波打っていた。各部材について厚みを計測したところ（図4）、カバーガラス3 mm、シリコンセル0.2 mm、インターコネクタ（銅配線）0.27 mm、（幅1.24 mm）EVA樹脂0.5 mm、バックシート0.3 mmであった。

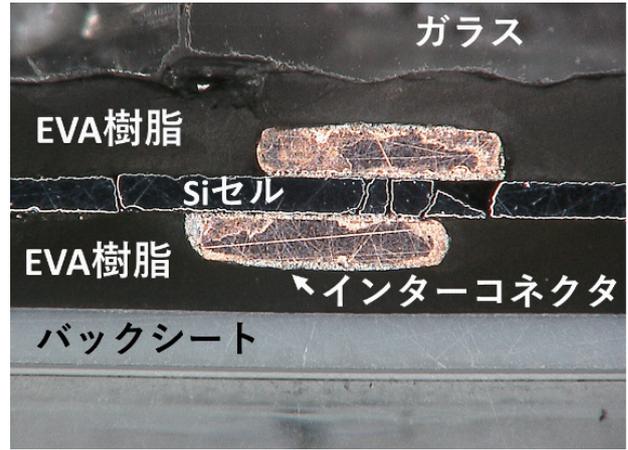
図3：太陽光パネル断面のガラス下部からバックシートまでのマイクロSCOPE像  
Fig.3 Microscopic image of cross-section of photovoltaic panel(from lower part of glass to backsheet).

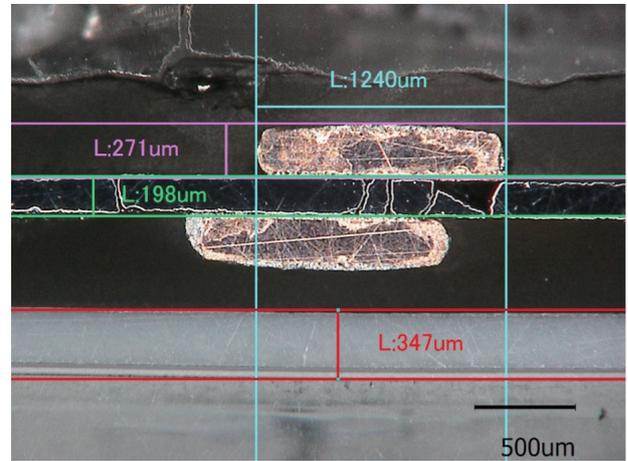
図4：上記図3についての寸法計測結果  
Fig. 4 Results of dimensional measurement of Fig. 3 area.

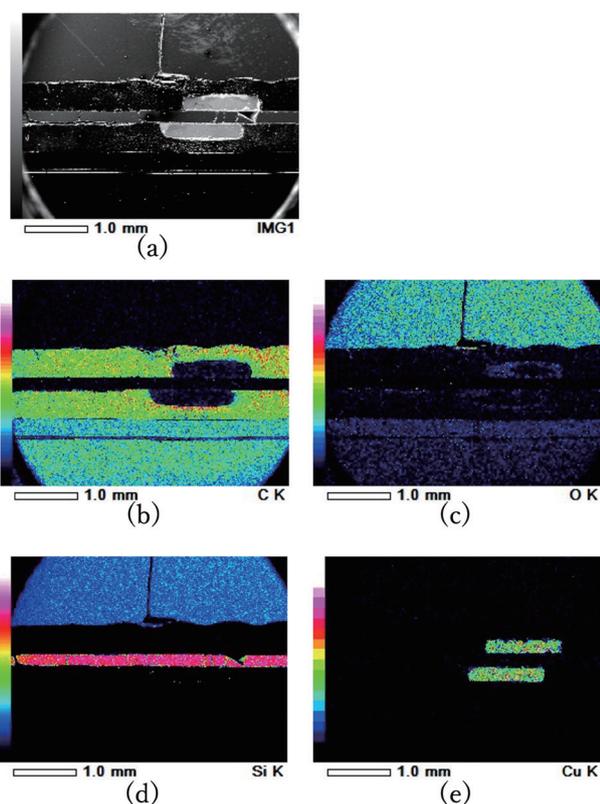
図5：太陽光パネル断面の走査型電子顕微鏡二次電子像 (a) と EDS による元素マッピング像 (b) 炭素 C, (c) 酸素 O, (d) ケイ素 Si, (e) 銅 Cu

Fig.5 Scanning electron microscopic secondary electron image of cross-section of photo voltaic panel(a), and its elemental mapping results of (b) C, (c) O, (d) Si, (e) Cu.

SEM による太陽光パネル断面の二次電子像と C, O, Si, Cu の元素マッピングを図5に示す。この像は上記マイクロSCOPE画像と同様に上がカバーガラス、下がバックシートである。画像の左横にあるカラーバーが図中の元素濃度を示しており、バーの上方にある色ほど濃度が高いことを示している。

炭素Cが存在するのは樹脂部分である。シリコンセルの上下にある EVA 樹脂と、その下にあるバックシートの樹脂では炭素の濃度が異なっている。銅 Cu が存在するのはインターコネクタの部分であった。酸素Oが存在するのはガラス部分と、バックシートの部分である。ケイ素Siが存在するのはシリコンセル部分と、ガラス部分である。

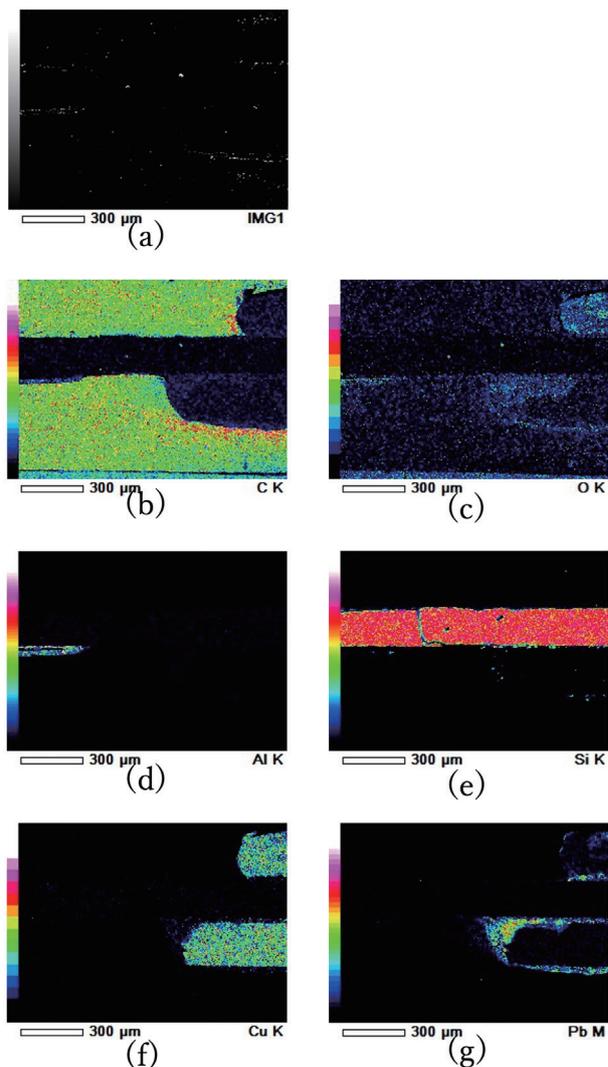
図6：太陽光パネル断面の走査型電子顕微鏡二次電子像 (a) と EDS による元素マッピング像 (高倍率) (b) 炭素 C, (c) 酸素 O, (d) アルミニウム Al, (e) ケイ素 Si, (f) 銅 Cu (g), 鉛 Pb.

Fig. 6 Scanning electron microscopic secondary electron image of cross-section of photo voltaic panel(a), and its elemental mapping results of (b) C, (c) O, (d) Al, (e) Si, (f) Cu, (g) Pb.

さらに、シリコンセル、インターコネクタ部分を拡大し、その部分について、元素マッピングを行った結果を図6に示す。アルミニウム Al がシリコンセルの下に存在した。上記結果と同様に、炭素 C は EVA 樹脂部分に、銅 Cu はインターコネクタ部分に、Si はシリコンセル部分に存在した。鉛 Pb は銅の周りを囲うように存在していた。

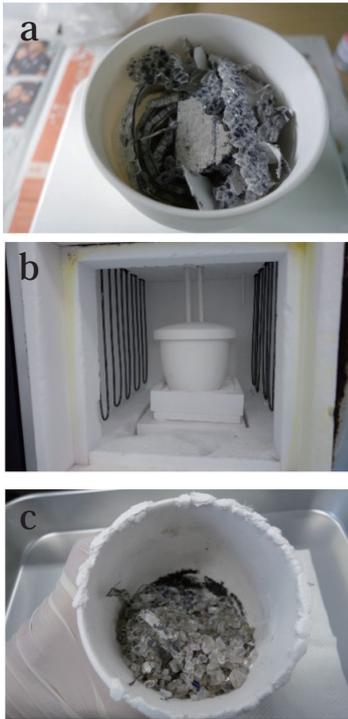
図7 太陽光パネルの焼成前後の写真 (a) 焼成前, (b) 電気炉に設置, (c) 焼成後  
 Fig. 7 Photo of before and after firing of photo voltaic panel. (a) Before firing, (b) Installation in an electric furnace, (c) After firing.

太陽光パネルの破片をるつぼにいたもの、電気炉への設置、加熱後の写真を図7に示す。加熱前 300g だった試料は、加熱後 258g になっていた。インターコネクタは黒くなっており銅が酸化したことがわかる。しかしその量は全体からするとわずかであり、それを無視すると、空気中の加熱によって消失した EVA 樹脂やバックシート等の樹脂分は 42g であり、全体の 14% である。残渣を目開き 2mm の篩いで篩い分けしたところ、篩上に残ったのは、銅線を除くとほとんどがカバーガラスの破片であり、その質量は 228g であった。これより太陽光パネルの構成物質としてガラスは 76% 以上あることがわかった。

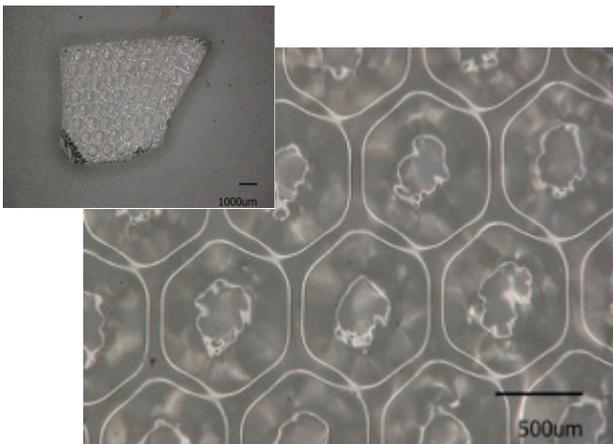
図9：カバーガラス裏面のマイクロコップ像  
 Fig.9 Microscopic photo of bottom side of cover glass.

カバーガラスの表面と EVA 樹脂に接している裏面をマイクロスコプで観察した。表面は平坦な構造であった。EVA 樹脂と接している裏面は図 9 に示すように窪みが並んだ構造となっていた。断面観察でガラスと EVA 樹脂が接している面が波打っていたのはこのためである。

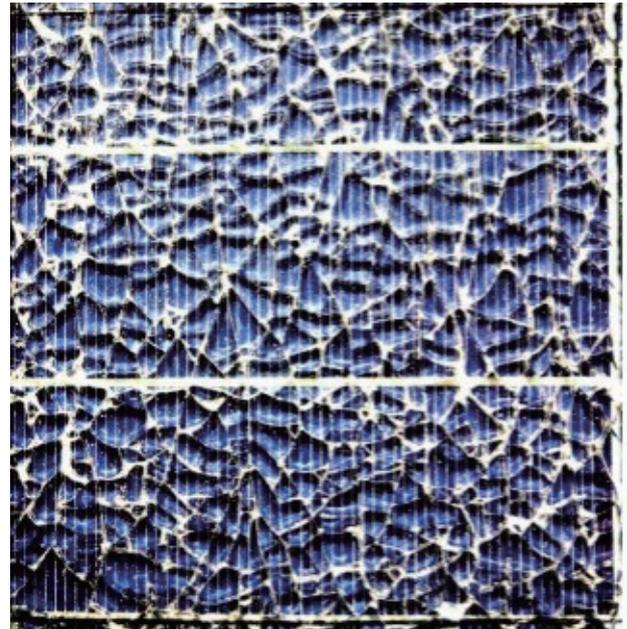
図8：太陽光パネルの割れたカバーガラス 100mm × 100mm.  
 Fig. 8 Broken cover glass of photo voltaic panel 100mm × 100mm.

図8に割れたカバーガラスの写真を示す。カバーガラスは全体的に細かく割れており、強化ガラスが割れたときの特徴的な破損パターンを示していた。割れたカバーガラス 100mm × 100mm 中の破片の個数は 568 個であった。「JIS R3206 強化ガラス」では、厚さ 4 mm および 5 mm 以上の場合、「50 × 50mm の正方形の領域内の破片数は、40 個以上とする」<sup>1)</sup> となっているため、このカバーガラスは厚さ 3 mm で適応範囲外ではあるが、十分に強化されているといえる。また面積と破片の数から計算すると、1 破片あたりの平均面積は 17.6mm<sup>2</sup> である。現在回収されている太陽光パネルはガラスが破損したものが大半であるが、そこから分離したガラスはさらに粉碎しなければこの程度の大きさになる。

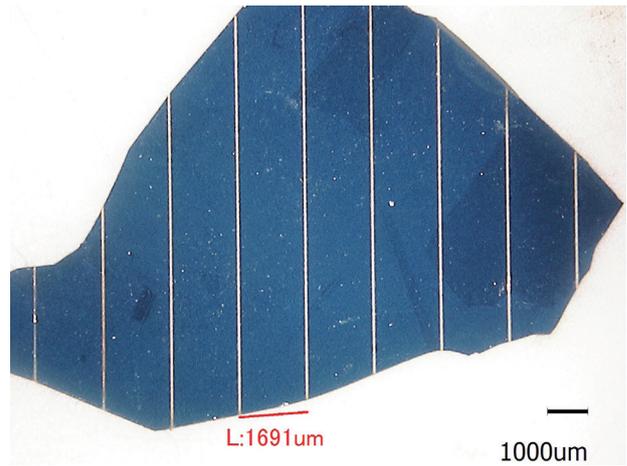
図10：シリコンセル表面のマイクロコップ像  
 Fig.10 Microscopic photo of Si cell surface.

また、太陽光パネルを  $600^\circ\text{C}$  で加熱し EVA 樹脂を焼いた後に残ったシリコンセルの表面をマイクロスコプで観察した写真を図 10 に示す。シリコンセル表面の銀色の線は、間隔が  $1.7\text{mm}$  であった。銀色の線部分を拡大し線幅を計測し

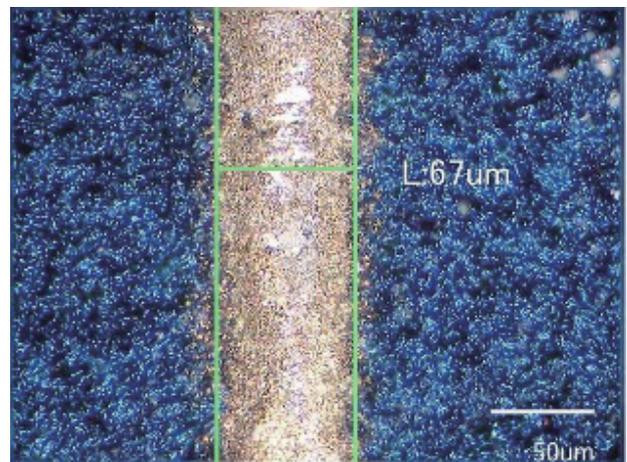
図11：シリコンセル表面銀線のマイクロコップ像  
 Fig.11 Microscopic photo of silver line on Si cell surface.

たところ (図 11) 約  $70\ \mu\text{m}$  であった。

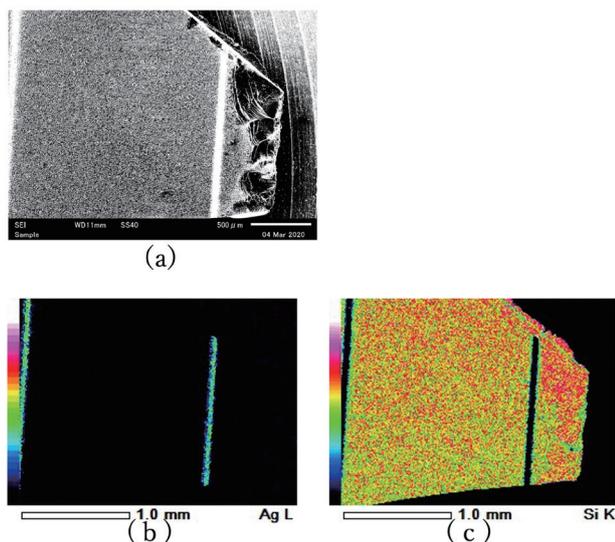
図 12：Si セルの走査型電子顕微鏡二次電子像 (a) と EDS マッピング像 (b) 銀 Ag, (c) ケイ素 Si

Fig.12 Scanning electron microscopic secondary electron image of Si cell(a), results of elemental mapping (b) Ag, (c) Si.

焼成後取り出した発電部分シリコンセルの SEM/EDS による分析を行った。SEM 像と EDS マッピング結果を図 12 に示す。シリコンセル表面の銀色の線の部分は Ag であった。

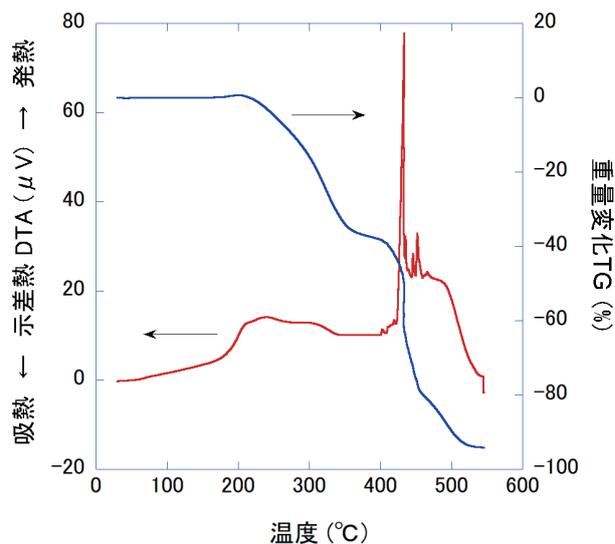
図 13：酸化雰囲気での EVA 樹脂の TG/DTA 結果  
Fig. 13 TG/DTA curve of EVA in oxidized atmosphere.

EVA 樹脂の TG/DTA 結果で、酸化雰囲気を図 13 に、不活性雰囲気を図 14 示す。酸化雰囲気では、 $200\sim 350^\circ\text{C}$  にかけて小さな発熱があり、約 40% の重量減少がみられた。 $430^\circ\text{C}$  から  $530^\circ\text{C}$  にかけて燃焼による大きな発熱と重量減少があり、重量減少は合計で 90% となった。

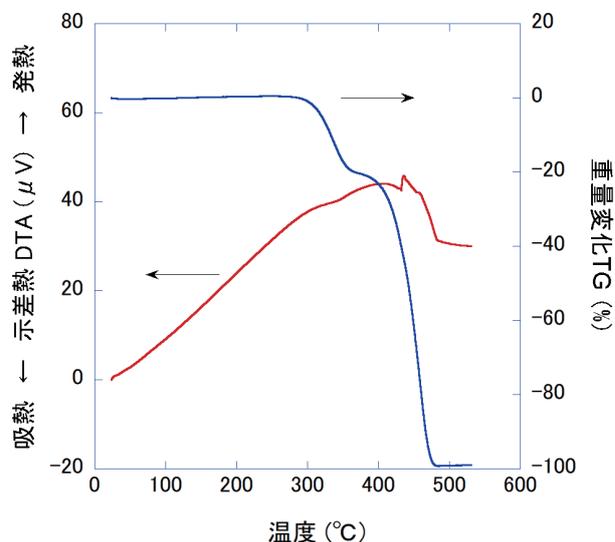
図 14：不活性雰囲気での EVA 樹脂の TG/DTA 結果。  
Fig. 14 TG/DTA curve of EVA in inert atmosphere.

不活性雰囲気では、 $300^\circ\text{C}$  付近から  $350^\circ\text{C}$  にかけて約 20% の重量減少が見られた。さらに  $380^\circ\text{C}$  から  $480^\circ\text{C}$  にかけて約 80% の重量減少が見られ、ほぼ 100% の重量減少となった。 $440^\circ\text{C}$  で小さな発熱が見られたが、酸化雰囲気の測

定時に見られた大きな発熱は見られなかった。そのため、不活性雰囲気では、2段階の樹脂の熱分解が起こっていると考えられる。
