木製防雪柵の耐用年数について

性能部 構造性能科 野田 康信

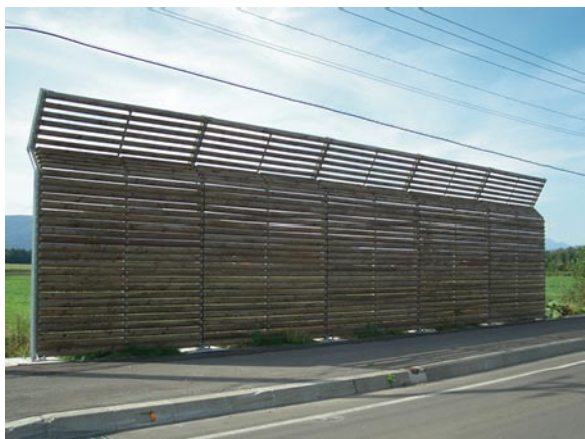
写真1 開発した木製防雪柵

これを受けて林産試験場では林業試験場と民間企業などと共に木製防雪柵の開発を行いました（写真1）。防雪性能については本号に掲載の「カラマツ材による高性能木製防雪柵の開発」で紹介していますので、ここでは耐久性能についての取り組みを紹介します。
