Q&A 先月の技術相談から

屋外木製品の耐久性向上処理について

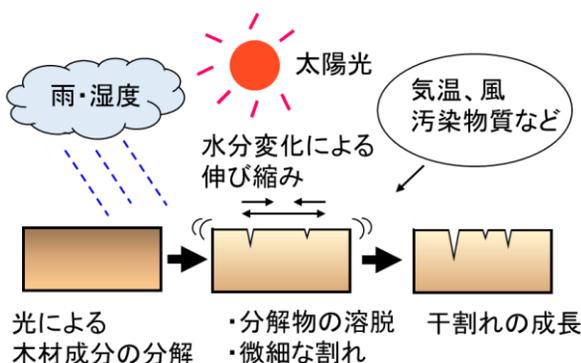
図1 屋外環境における木材劣化の進行²⁾

これに対して、施工後に数年かけて発生するものは、図1に示すように、降雨とその後の乾燥に起因し

た木材の伸び縮みに加え、太陽光（紫外線）による木材成分（特にリグニン）の分解・流出が原因で発生すると考えられます²⁾。

ル化の上限は27%程度と言われていることから⁴⁾、この結果は表面から5ミリ程度は上限までアセチル化され、それ以降は処理の程度が低下し中心部分はほぼ無処理であることを示しています。トドマツ心材は木材の中でも薬剤の注入性が低いことが知られており⁵⁾、今回のように板厚が30ミリあると内部まで均一に処理することはなかなか難しいのですが、ここまでの経過を見る限りは表層部分が十分に処理されていれば実用上十分と言える効果を発揮しています。これは、図1でも示したように干割れは主として木材表面が太陽光や風雨に曝されることで生じる現象であるため、それらの劣化要因と対峙する材表面が改質されることで抑制効果を発揮したと考えられます。ただし、材表面からどの程度処理されていれば実用上十分なのかは、今後見極めていく必要があります。

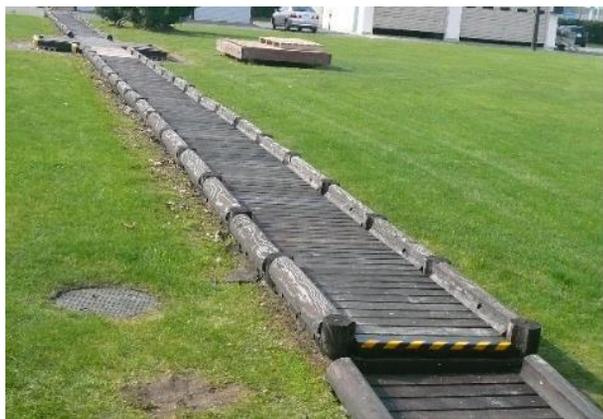
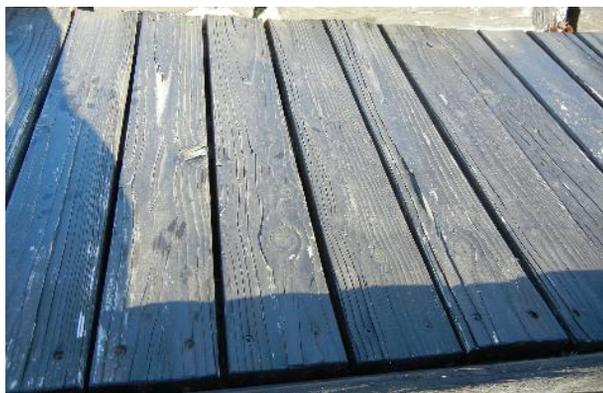
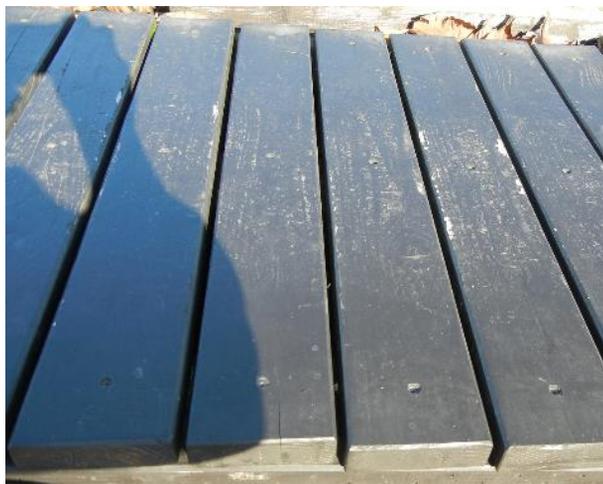
写真 施工後7年5か月経過した木道の干割れ発生状況（上段：施工当時，中段：無処理材，下段：常圧気相アセチル化材）

屋外での劣化防止を塗装だけに頼るのではなく、木材自身に干割れが発生しにくい性質を与える方法として、薬剤処理や熱処理などによる改質処理があります¹⁾。なかでも、木材にお酢の成分である酢酸を化学的に結合させたアセチル化は、木材の耐久性や寸法安定性を大きく高める効果が知られています。林産試験場では、アセチル化を比較的簡易な設備で行う方法（常圧気相アセチル化法）に取り組んでおり³⁾、この方法で処理した木材の屋外耐候性についても試験を行っています。写真は常圧気相アセチル化法（120℃・48時間、無水酢酸による無触媒反応）で処理したトドマツ板材（厚さ30×幅100×長さ700ミリ、心材、板目取り）と、比較として無処理の板材を使い、当场構内に木道を試験施工したものです。

施工時に油性の木材保護着色剤を塗布し、その後は3年に1回程度、塗装が剥げた部分を塗り直すという管理状況で、施工から7年5ヵ月ほど経過しています。無処理材には無数の干割れが発生し、反りも見られますが、アセチル化材の方は歩行による凹凸はあるものの干割れや反りは全く生じていません（写真に見られる割れは、アセチル化前の乾燥時に割れたもの）。

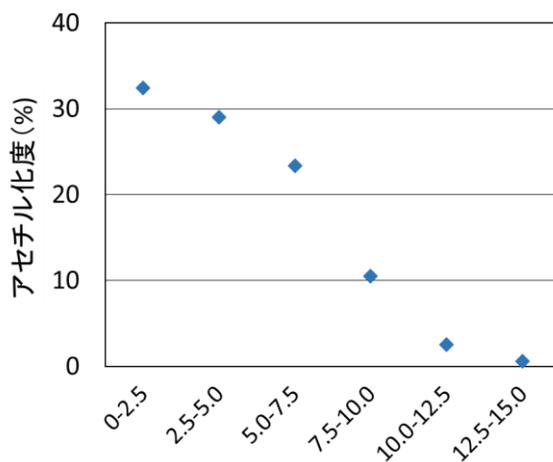
表面(木表)からの距離(2.5ミリ範囲ずつ測定)

図2 常圧気相アセチル化したトドマツ板材の表面から深さ方向へのアセチル化度の変化

図2は、同じ処理条件で常圧気相アセチル化した

際のアセチル化の程度（アセチル化度：アセチル基による質量増加率）を、赤外線吸収スペクトル分析により材表面から2.5ミリ範囲ずつ深さ方向へ測定した結果の一例です（各値は板2枚の平均値）。表面から深さ2.5ミリの範囲でのアセチル化度は30%を超え、材内部に行くほど値は低下しています。無水酢酸による無触媒でのアセチル化の場合、アセチ
