# 木材保護塗料で処理した単板積層材の防腐性能

性能部 保存グループ 宮内 輝久

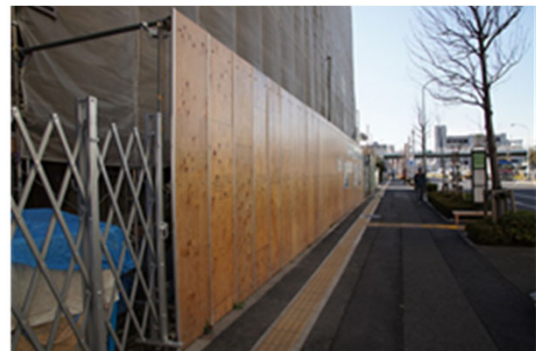
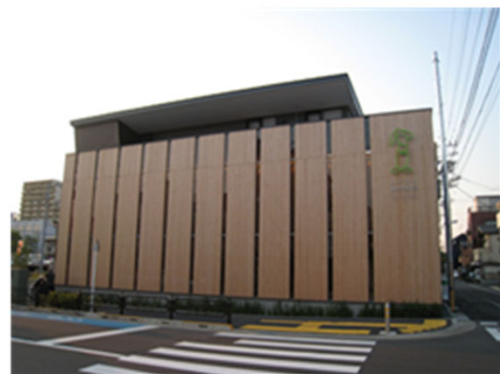
写真1 LVLを用いた仮囲い（上）と外壁（下）

紹介する検討では、LVLの屋外用途として建築現場等で用いられる仮囲いや（写真1の上）、ほぼ全体が露出する外壁（写真1の下）としての利用を想定しました。これらの用途では、必要に応じて再処理することが可能であることから、簡易に実施できる木材保護塗料の塗布処理による防腐対策について検討しました。

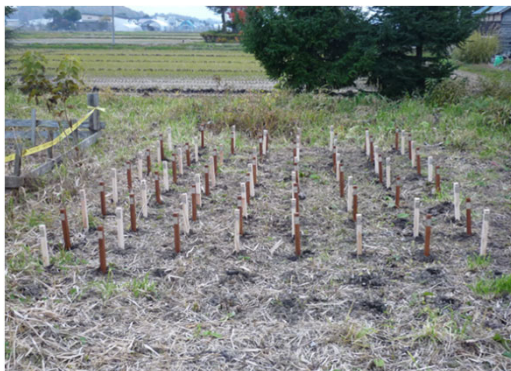
写真2 暴露試験地に設置した試験体

断面3×3cm、長さ60cmの無処理LVL、表面処理LVL、および、スギ辺材を林産試験場内にある暴露試験地に設置しました。無処理LVLと表面処理LVLは30本、スギ辺材は7本を格子状に配置し、隣り合う試験体の距離を約50cmとしました。写真2は設置直後の試験体の様子です。

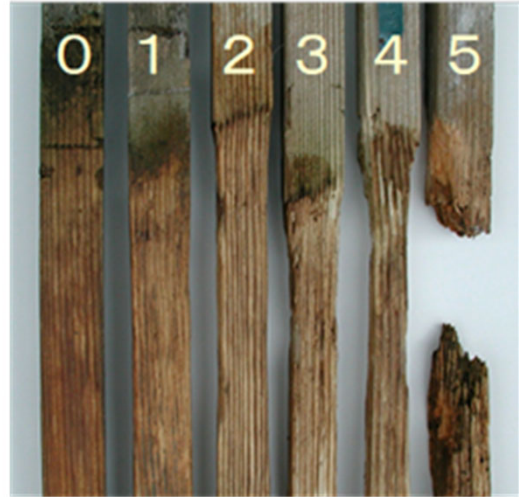
写真3 各被害度の目安

おおよそ1年おきに被害度の調査を行いました。被害度は、下記のJIS K 1571で規定されている0～5の6段階により評価しました。各被害度における劣化状態の目安となる写真を写真3に示します。

- 0 被害なし
- 1 部分的に軽度の腐朽または蟻害
- 2 全面的に軽度の腐朽または蟻害
- 3 2に加えて部分的に激しい腐朽または蟻害
- 4 全面的に激しい腐朽または蟻害
- 5 腐朽または蟻害によって形が崩れる
