体育館床における木質フローリングの含水率と目地幅の季節変動

技術部 製品開発グループ 高山 光子, 近藤 佳秀

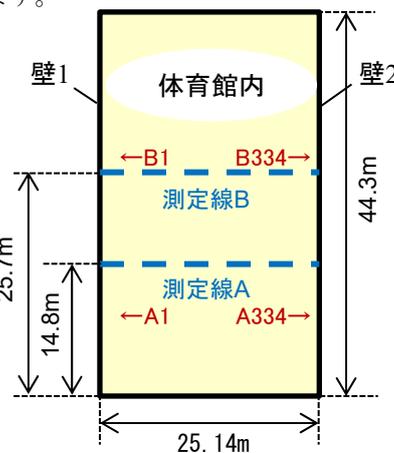
図2 含水率と目地幅の測定位置

図2に示す測定線AとBにおいて、壁1から壁2までの全フローリングの含水率とフローリング間の目地幅を測定しました（334枚×2列）。含水率は高周波木材水分計で測定し、目地幅はデジタル顕微鏡カメラで撮影した画像から測定しました（図3）。

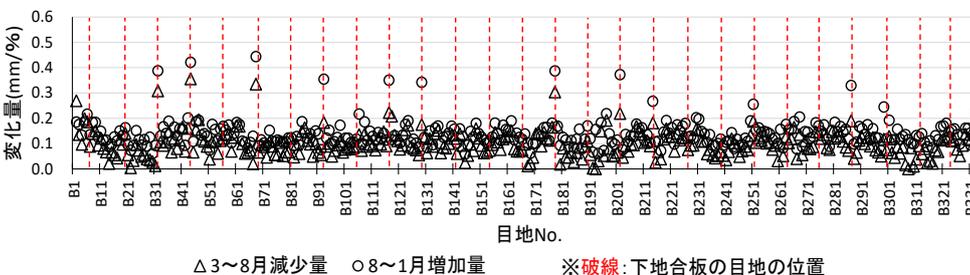
図4 フローリングの含水率変化1%当たりの目地幅変化量と下地合板の目地位置

目地幅は夏に減少し、冬に増加しました。図4に測定線Bにおける目地幅と含水率の測定値から算出した含水率変化1%当たりの目地幅変化量を示します。含水率には目地の両側のフローリングの含水率平均値を用いました。図中の破線は、X軸の目地No.を目地位置とした時の下地合板の目地位置を示しています。含水率変化1%当たりの目地幅変化量は平均0.12mm/%でしたが、赤破線の下地合板目地位置近傍で大きく増減する傾向が見られました（図5）。下地合板近傍のフローリング自体の収縮膨張率は他の部分と大きな差異はないと考えられることから、下地合板目地近傍の動きがフローリングの目地幅を大きく増減させる原因であると推察されました。
