表4 木造建築物内部への水の浸入原因

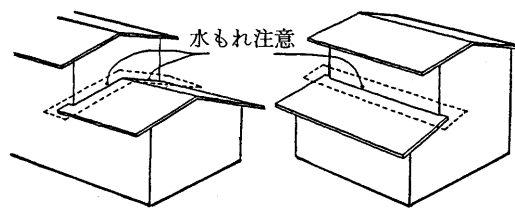
図10 取り合い部分からの水もれ
屋根と壁との取り合い部分から水もれが生じやすい。増改築をするときは特に注意が必要。

第一は、屋根からの雨もりおよびすがもりです。北海道では長尺鉄板などが屋根ふき材料として多用されているために、屋根そのものからの雨もりはほとんど起こりません。ただし、取り合い部分に問題の生じることがあります。図10のようなプランではよほど注意して施工しないと、雨水が浸入して腐朽の要因となります。また、煙突が屋根を貫通している住宅では、その取り合い部分か

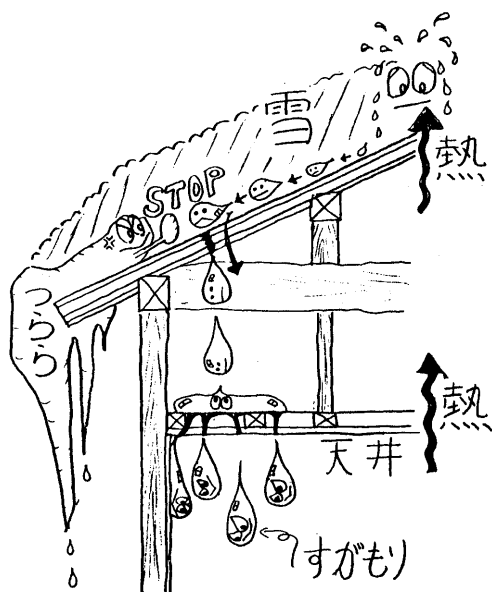
図11 すがもりが起きる仕組み

天井の断熱が良くないと、暖房熱が屋根の上へ逃げて雪を溶かします。溶けた水はつらら(氷堤)にせき止められて、小屋裏に流れ込んでいきます。

さて、北海道のように寒冷・多雪なところでは氷堤によって生ずる“すがもり”が大きな問題となります。すがもりの発生する仕組みは、まず屋根で溶けた雪が軒先でつららになることから始まります。つららが大きくなるにつれて屋根の上に氷の堤ができ、これが屋根から流れ落ちてきた融雪水をせき止めます。そして、この水が小屋裏に流れ込み、天井や壁を濡らすのです(図11)。

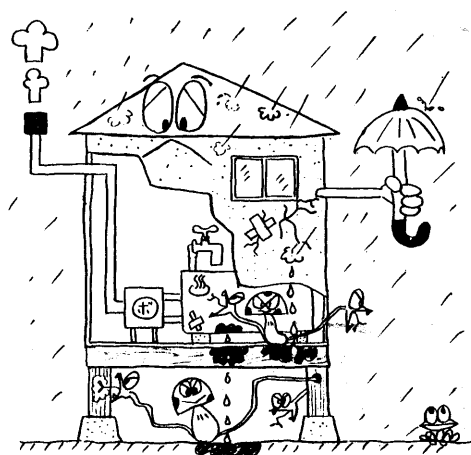
図12 外壁や開口部からしみ込む雨水

亀裂の入ったままになっているモルタル壁やコーキングが不十分な窓枠の回りからは腐朽菌が繁殖するのに十分な水が入ります。

第二は、雨水が風によって飛びちりモルタル壁や外壁サイジングの接合部などからしみ込む場合です。これは特にひさしの出がほとんどない妻側でよく起こります(図12)。

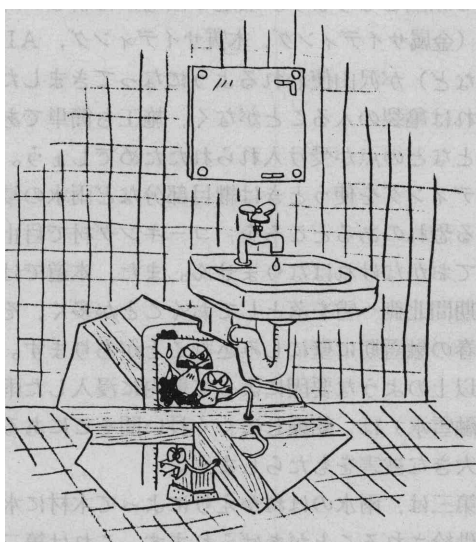
図13 洗面台から流れ込む水

浴室や水洗トイレ、洗面所では、水をひんぱ
んに使います。
配管からのもれや取り付け部の透き間から壁
内や床下にしみ込んだ水によって、腐朽菌は
猛威をふるいます。

水を常時用いる浴室、台所、水洗トイレなど
ではちょっとした欠陥から水が漏れ、壁内や床下
に流れ込みます(図13)。

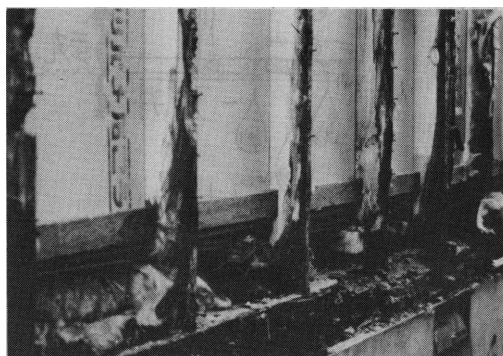
結露水によって生じた間柱と土台の腐れ

写真に結露水が原因の被害例を示します。新
築後5～6年経過した住宅ですが、間柱の下部お
よび土台に激しい腐朽が見られます。この結露を
原因とする被害は、住宅の高断熱化に伴ない増加
する傾向が見られますが、その対策は確立されつ
つあります。
