## 道産針葉樹防腐土台の製造技術

山 田 敦

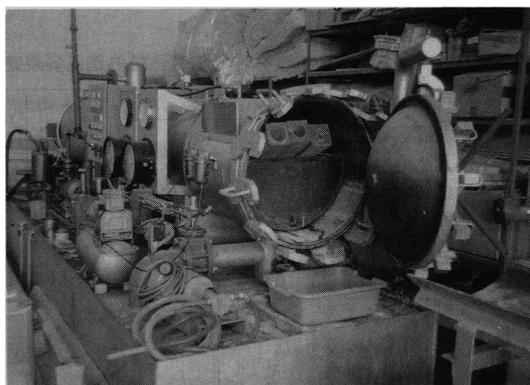
写真1 加圧注入処理のための注入缶

薬剤による木材の防腐処理については、鉄道の枕木や電柱がよく知られています。これらはCCA(クロム・銅・ヒ素系木材防腐剤)やクレオソート油などの薬剤によって加圧注入処理されています(写真1)。防腐処理土台もそれらと同様の方法で木材表面に防腐処理層を設けたものです。

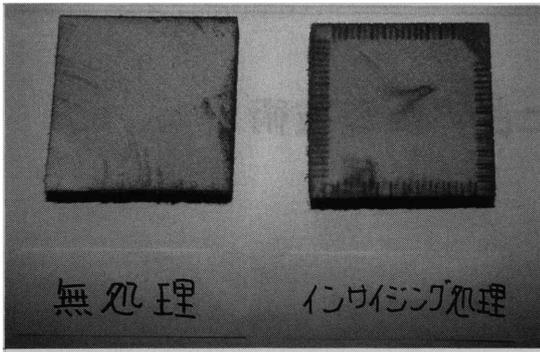
写真2 インサイジング処理材と無処理材

しかし、昭和56年にJASが改正されて状況は大きく変わりました。注入性を向上させるためにインサイジング加工が適用できるようになりました。インサイジング加工とは、均質な浸潤長を得るために、注入処理前に木材表面を刺傷する加工のことです(写真2)。以前は表面の刺傷は欠点とみなされていましたが、この改正において強度低下が10%以内であれば使用できることになりました。

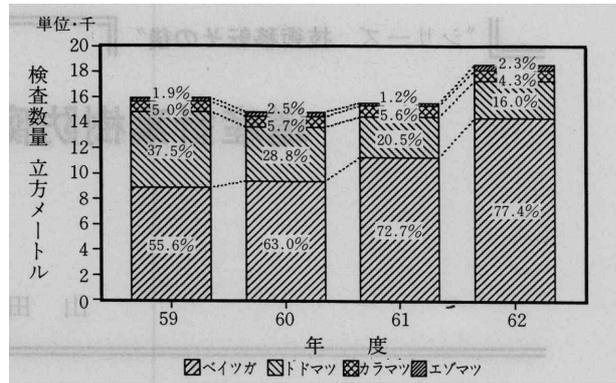
図1 JAS防腐処理土台の原材料推移

北海道林産物検査会が検査した昭和59～62年度のJAS防腐処理土台の使用樹種の推移を図1に示します。残念なことに年々外材であるベイツガの占める割合が増え、現在では8割を超えているものと推測されます。外材の輸入増加にともなう道産材使用率の減少は防腐加工ばかりではなく、木材業界全体の問題です。現在は価格が安く注入性の高いベイツガなどの外材を使用の方が企業利益に即しているように思われます。しかし、これらの外材が将来的に安定して供給されるとは限りません。また、北海道林業の発展のためには、インサイジング加工などの処理を行った道産材を使用することが望まれます。
