林産試験場の研究成果応用例

林産試験場構造性能科長 前田 典昭

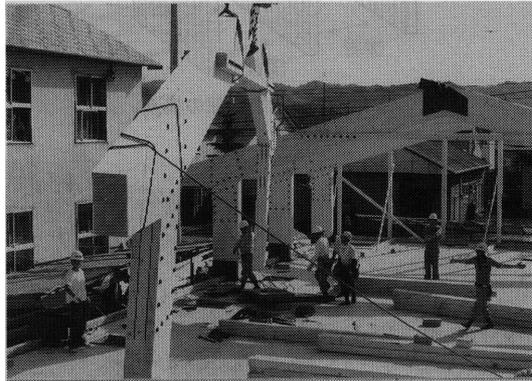
写真2 採用された集成材フレーム

これを建造物として実現するため、プルーフローダーによる材料の強度性能の検証、そして接合法としては挿入型鋼板ガセット・シアープレートボルト締めといった新たな手法を取り入れています(写真2)。

ムと片流れ屋根のフレームとが採用されています。実大の性能確認試験は、このうち山形フレームを対象として実施しました。

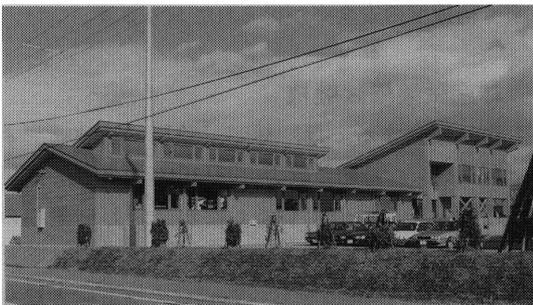
写真1 林務署庁舎の外観

最初に紹介するのは、昭和60年度に建設された美深林務署の庁舎です(写真1)。ここでは、トドマツ造林木の活用の観点から、高度な生産技術と設備、それにも増して豊富な生産経験を必要とするわん曲集成材の採用を見合わせ、比較的簡易な工程で生産が可能な通直集成材を主要構造部材として採用したところに特徴があります。

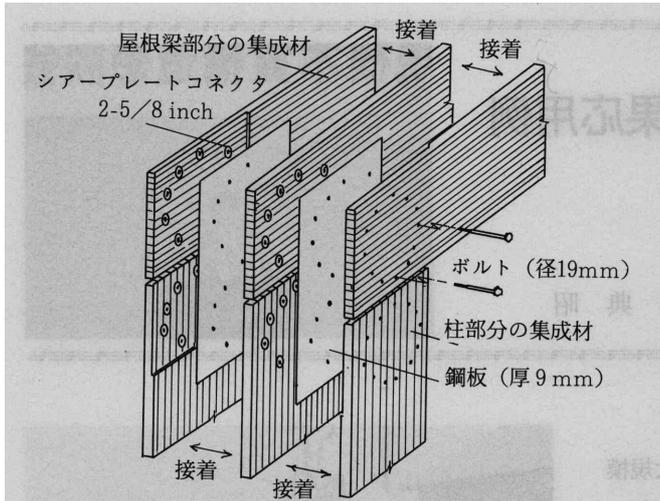
図1 柱-梁接合部の構造

図1は柱と屋根梁との接合部の構造を模式的に表したものです。柱ならびに梁部材は、厚さ70mmの集成原板を幅方向に3枚接着積層した断面構成となっています。3枚を積層接着する前に、鋼板ガセットを挿入するための欠き込みを行い、さらに所定の位置にシアープレートを埋め込んでおきます。集成原板の積層後、現場でガセット板の挿入とボルトの打ち込みと締め付けを行うこととなります。

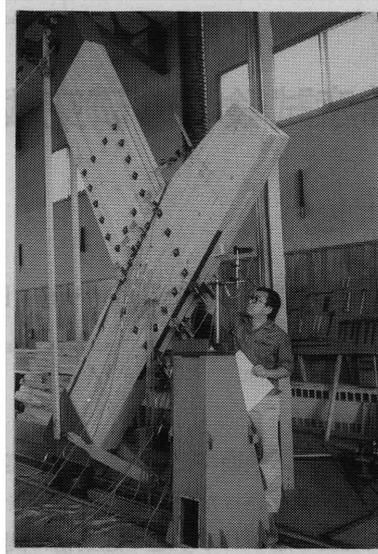
写真4 接合部の実大加力試験

試験は、容量100tonfの油圧試験機で供試体の両端を長柱の座屈試験用のピン支持治具を使用して圧縮力を与え、接合部分に曲げモーメントが作用するように実施しました(写真4)。加力時には荷重点間の変位のほか、鋼板ガセットと集成材との相対的な回転変位を得るため、摺動型の変位変換器で計測を行いました。

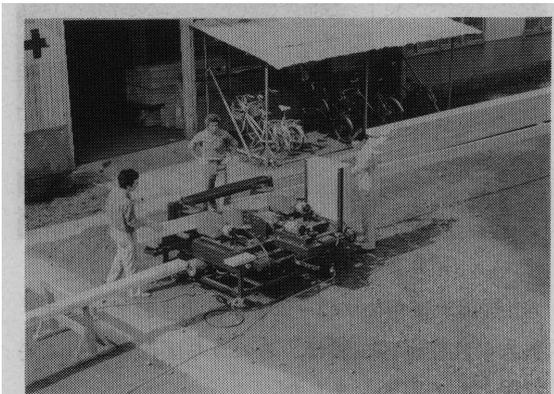
写真3 ラミナの保証荷重試験

に強度試験することが安全性を重視する点で望ましいことです。そのため写真3に示すような保証荷重試験装置を開発し、集成材ラミナに短期の曲げ許容応力度程度の荷重を連続的に加え、部材ならびに部材の縦継ぎ部分の強度的な確認を行いました。

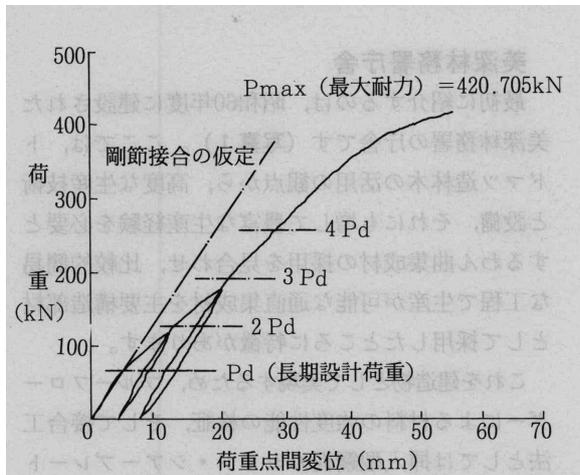
図2 柱-梁接合部での荷重-変位曲線

図2は荷重と荷重点間の変位との関係を示したものです。1点鎖線で示した直線は、接合部を完

全な剛節とみなした場合であり、長期の設計荷重(Pd)を超えるレベルまではこの仮定が成立することが分かります。また、耐力については5倍から6倍程度の安全率が得られております。

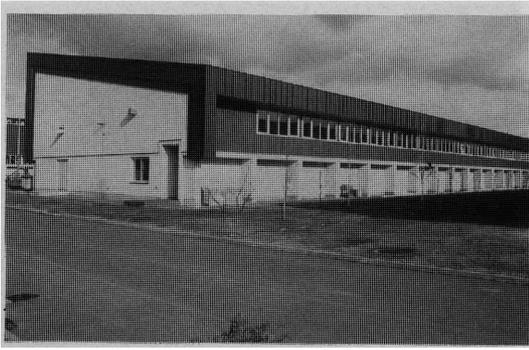
写真5 試験棟の外観

次に紹介するのは、林産試験場の試験棟です(写真5)。林産試験場は昭和61年に現在の旭川市西神楽に移転いたしました。新しい建物のうち製材・加工などの試験棟4棟は、それぞれ1,000m²近い床面積をもつ集成材の構造物となっています。

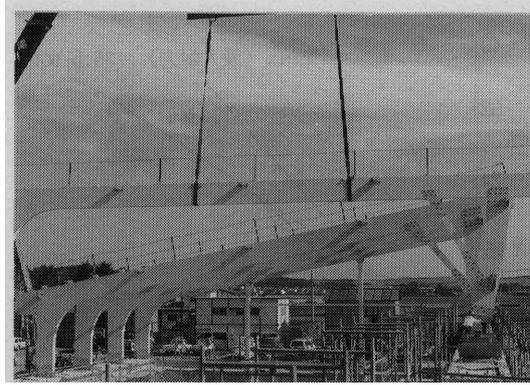
写真6 集成材架構の取り付け状況

試験棟に使用された集成材フレームは、写真6のような形状をしています。建物の設計に際しては、先の例と同様に長期積雪荷重条件（ただし、最深積雪量は130cm）で、集成材の断面や接合部の構造が決定されました。

実大の性能確認は、柱と梁とを方杖で接合した部分（写真6の右側の部分）、ならびにわん曲集成材部（同じく左側）について実施しましたが、ここでは前者について紹介します。

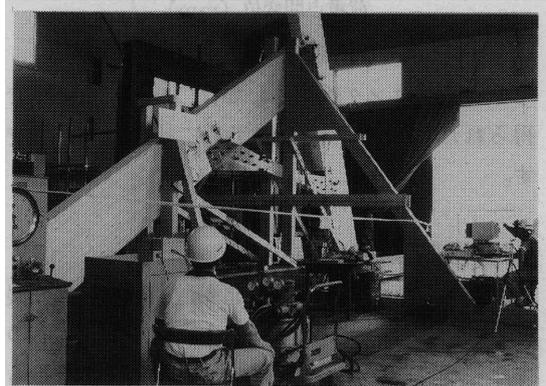
写真7 柱 - 梁方杖接合部の加力試験

加力試験を写真7に示します。柱および梁部材は、幅 210mm、材せい 800mm、方杖は 210mm角となっています。床上に設置した2本のH形鋼による反力フレームの間にローラーを介して供試体を静置し、容量100tonfの油圧ジャッキによって下部両端に圧縮力を加え、支点間の変位、接合金物と集成材とのズレ変形などを計測しています。

集成材は、厚さ20mmのエゾマツ・トドマツラミナを40層接着積層したもので、ラミナの縦継ぎには、スカーフジョイントが用いられています。

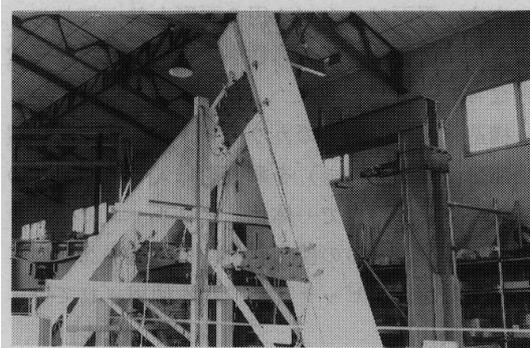
写真8 柱 - 梁方杖接合部の破壊状況

破壊の状況を写真8に示します。部材が縦に裂けるように破壊が発生しています。破壊の要因としては、「上部の柱と梁との接合部に働く割裂の力によって、梁の端部から開口型の破壊が進展した」、あるいは「梁材の下部の支持点と方杖接合

部間のせん断力によりボルト穴からせん断破壊した」との二つが考えられますが、弾性的な応力度の解析の結果からは、「せん断応力に起因する」との結論が得られています。

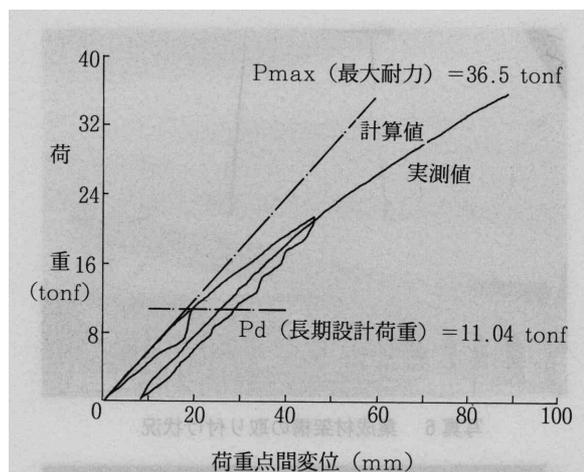
図3 柱-梁方材接合部での荷重-変位曲線

荷重 - 変位曲線（図3）において、1点鎖線で示されているのは、各接合部をピンとして2次元骨組み構造として弾性計算したもので、長期の設計荷重（Pd）のレベルまではほぼ実験値と一致し

ています。ヤング係数としては、ラミナの実測で得られた $100\text{tonf}/\text{cm}^2$ を使用して計算したものです。

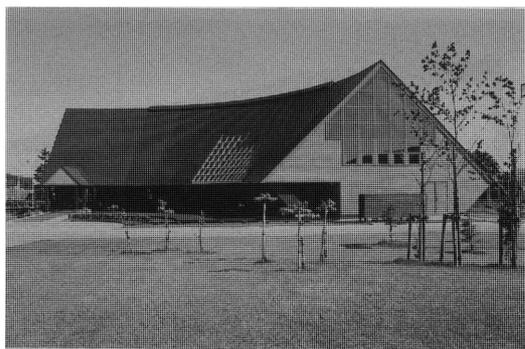
写真9 情報館の外観

最後に紹介する施設は、北海道産の木製品の展示館として、林産試験場の構内に建設されたものです(写真9)。また、建物も特徴的な形態をもたせて、それ自身が展示品としての役割を担っています。平面は、 $1/4$ 円の扇形となっており、主要な構造部には鉛直の柱をもたない独特な形状となっています。

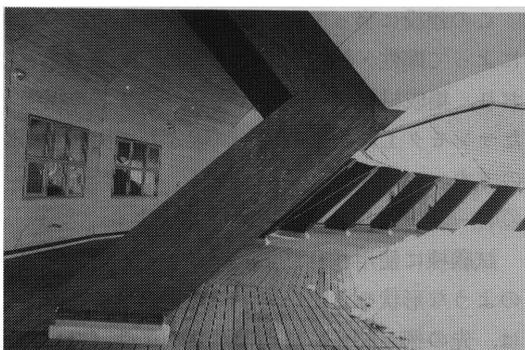
写真10 集成材フレームの接合部

構造躯体は、通直のカラマツ大断面集成材(屋根部分はテーパ付き)を鋼板を挿入するタイプのドリフトピン接合で一体化したフレームで構成されています。一つの接合部分には、直径 20mm のドリフトピンが、ピッチ 70mm で 72 本使用されています(写真10)。

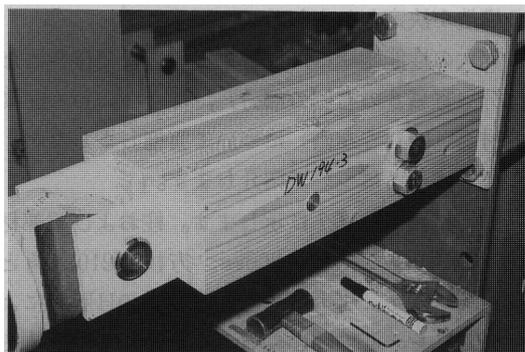
写真11 ドリフトピンのせん断試験

写真11に示すのはせん断試験の1例です。反力フレームに集成材を固定し、鋼板を 10tonf の油圧シリンダーで引張加力して、破壊に至るまでの集成材と鋼板との間の相対的な変位を計測しています。接合部の破壊は、ボルトの上縁および下縁からのせん断破壊が主体で、この形態がほとんどの供試体で観察されました。図4は、荷重と変位との関係曲線の例です。3体の試験結果を重ねて表

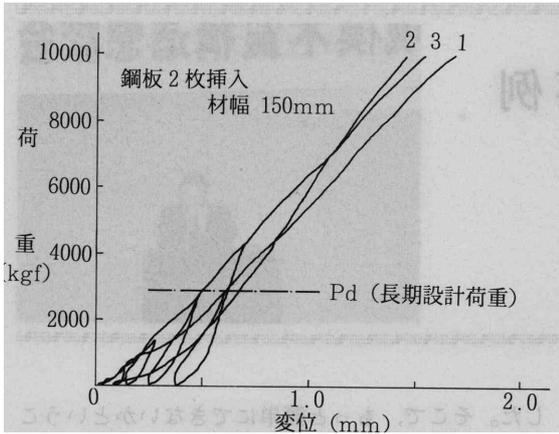
図4 せん断試験での荷重 - 変位曲線

示していますが、この例ではいずれもシリンダーの最大容量である10tonfを超える耐力を示しています。

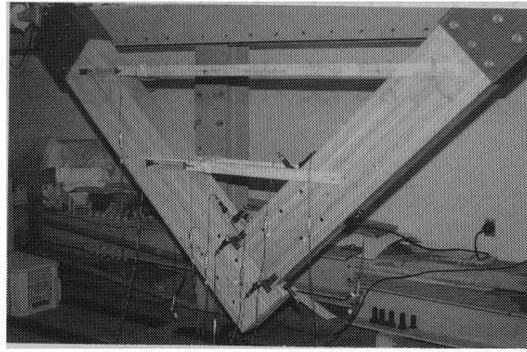
写真12 L型接合部の加力試験

ドリフトピン接合によって、L型に構成した試験体の加力方法を写真12に示します。供試体の一端を固定し、もう一方の端部を油圧シリンダで押し引きの2方向に加力し、部材の軸線上の2点間の変位や挿入された金物と集成材とのズレなどを計測しています。

供試体の加力後の最終的な破壊形態は、先ほどのせん断試験と同様なせん断破壊のほか、割裂に伴った部分的な曲げ破壊も観察されました。

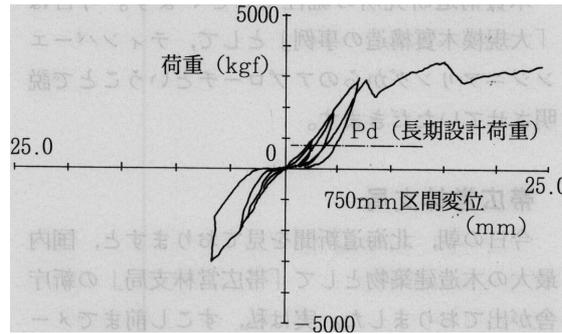
図5 L型接合部での荷重 - 変位曲線

加力試験の結果を図5に示します。これは、荷重と2部材の軸線の交点から750mmの距離における変位との関係を示したものです。最大耐力は長期の設計荷重 (Pd) の4倍程度で、設計荷重を超えるまではほぼ直線的な関係曲線となっています。
