成績概要書 (2003年1月作成)

研究課題：十勝岳泥流地帯における暗きょ管閉塞要因の解明と回避対策
(北海道における高度排水改良法の開発と基準策定)

担当部署：中央農試 農業環境部 環境基盤科

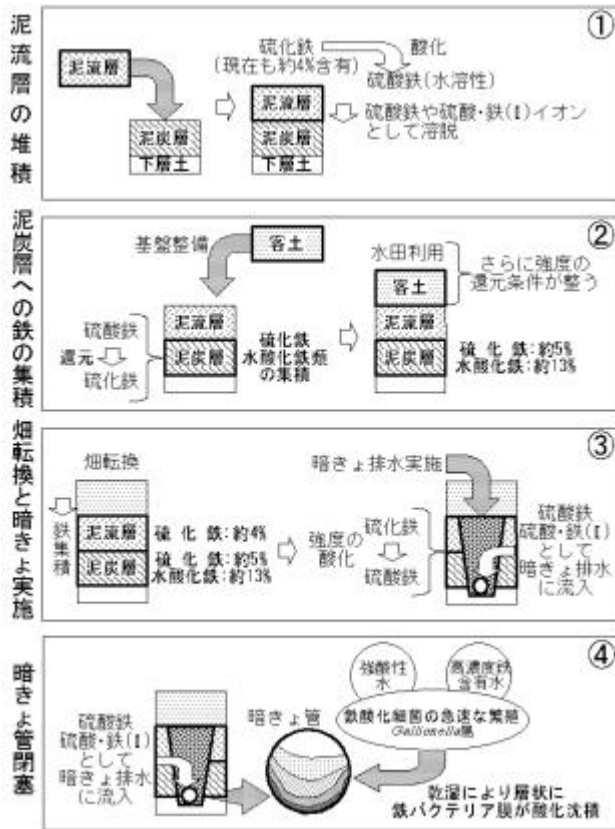
図1 暗きょ管の閉塞状況

- 1) 美瑛町美沢の暗きょ管は、施工後1年以内に閉塞した(図1)。この閉塞物質は、鉄とイオウ含量が高い非晶質物質で(表1)、繊維状に集合した *Gallionella* 属の鉄酸化細菌の代謝物(鉄バクテリア膜)であることが判明した。
- 2) 暗きょ管閉塞ほ場では泥流由来の酸性硫酸塩土壌が存在し、下層の泥炭層に硫化鉄類が集積していた。
- 3) 暗きょ管が短期間で閉塞する過程は、泥流中のイオウが酸化され硫酸となり、鉄とともに下層に流れ、泥炭層で還元され硫化鉄類として集積していたものが、暗きょの施工で硫酸鉄に酸化され、暗きょ管に流れ込み、鉄酸化細菌の働きによって鉄バクテリア膜として沈積した結果であると判断した(図2)。
- 4) 美瑛町美沢の全域を対象に土壌の硫酸イオン含有量と泥炭の存在の調査を行い、「硫酸イオン含有量が0.2%以上の条件下で泥炭が存在」の閉塞危険域と「硫酸イオン含有量が0.2%以上の条件下で泥炭が未確認」の準危険域に区分し、暗きょ管閉塞発生の予測図を作成した(図3)。
- 5) チップを疎水材に使用した従来暗きょでは施工後6ヶ月でも鉄バクテリア膜が形成され暗きょ管の32%が閉塞した。これに対して、疎水材にロックウールを使用した場合には(図4)、排水のpHが高まり鉄酸化細菌の繁殖を抑制するため、全く鉄バクテリア膜が形成されなかった(表2)。
- 6) 以上から、暗きょ管閉塞の原因は、暗きょ施工による酸化に伴い管内に鉄バクテリア膜が形成するためである。その回避対策としては、ロックウール疎水材の使用が有効である。
