積雪寒冷地における金属折板屋根の積雪障害改善に関する研究

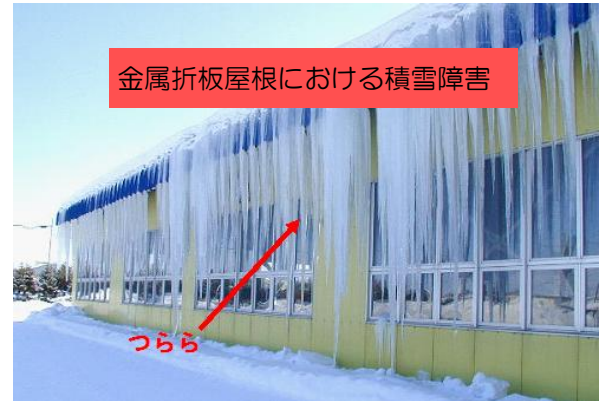
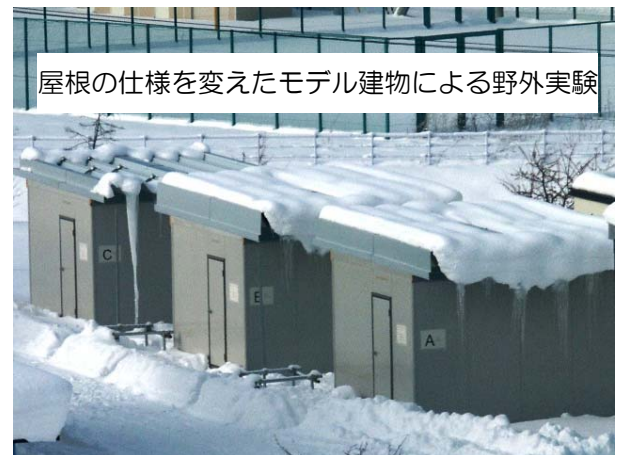
金属折板屋根の積雪障害の改善に向けた仕様の検討

本研究の主な検討項目は、(1) 実態調査と課題の整理、(2) 実験建物を用いたモデル実験、(3) 積雪障害改善に向けた仕様の明確化です。(1)では、実建物を対象とした調査を行い、金属折板屋根建築物における積雪障害の実態を把握し課題を明確にします。(2)では、屋根の仕様を変えたモデル建物を用いて屋根温度の計測、積雪障害の観測などの野外実験を行い、積雪障害を改善する仕様を検討します。(3)では、モデル実験結果および製造・施工性能を踏まえ積雪障害の改善に向けた仕様を検討します。

今年度は、冬季に屋根の仕様を変えたモデル建物を設置し各種データの計測を行いました。次年度以降、データの詳細な分析を行うと共に、積雪障害を改善する仕様の検討を進めます。
