国立研究開発法人 建築研究所と共同研究「北海道想定地震に対応した住宅等の復旧・耐震改修技術の開発」を開始しました。

共同研究の概要

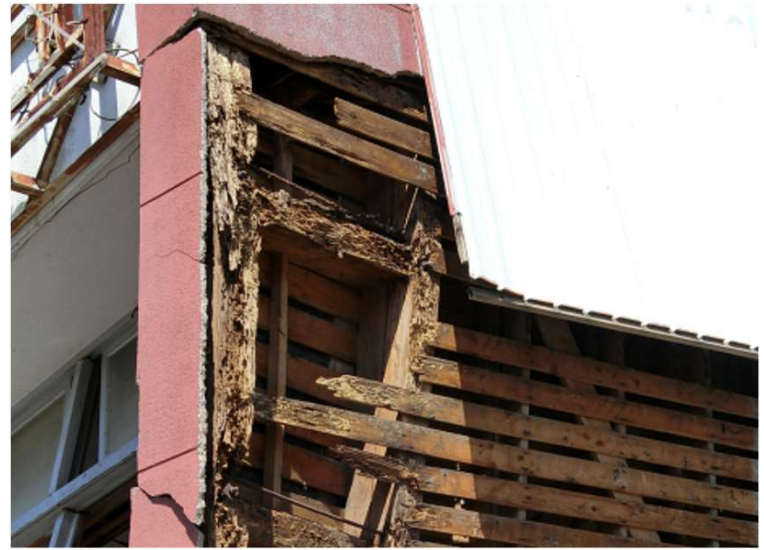
写真1 柱材の腐朽

被害住宅の特徴として、開口下部の下地板や柱脚部などの普段見えない部分に腐朽が確認され、被害に影響を及ぼしています（写真1～3）。

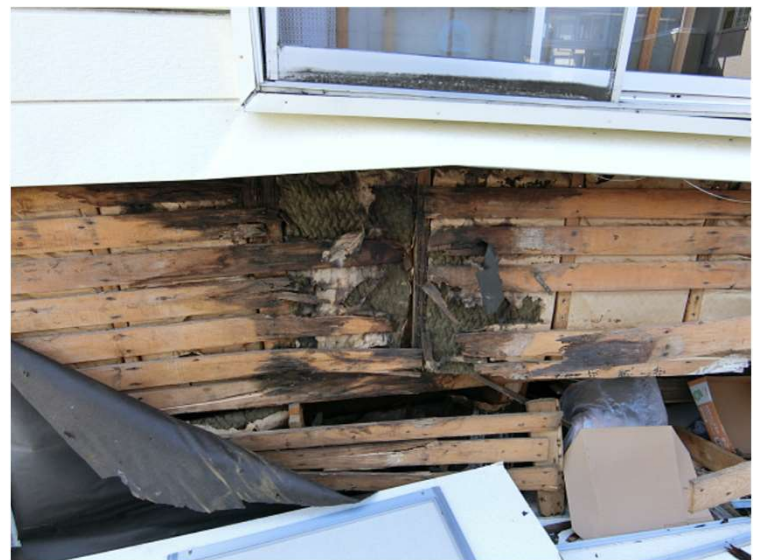
写真2 開口下部の下地板の腐朽

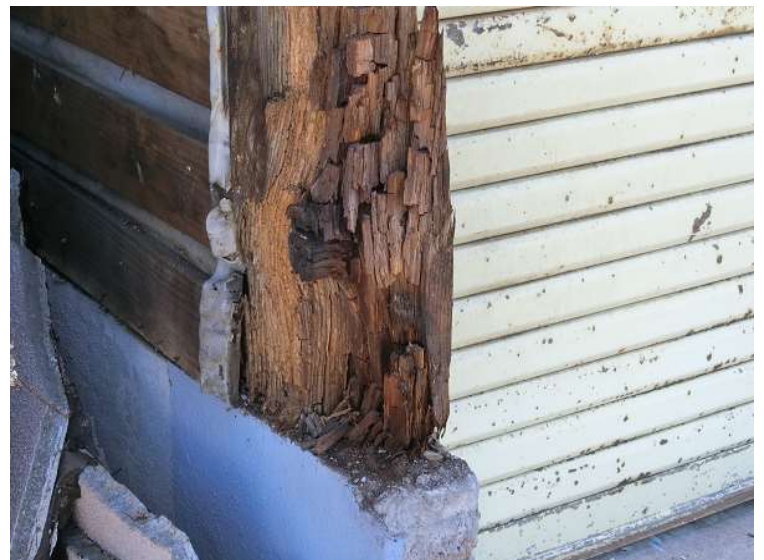
写真3 柱脚の激しい腐朽
