火山噴火による建物・まちづくりの上の課題整理
と被害分布の予測に関する研究

Research on the Organization of Problems in Building and Community
Development and Prediction of Damage Distribution
Due to Volcanic Eruptions

地方独立行政法人北海道立総合研究機構

キーワード：北海道、火山、被害想定、積灰荷重、2000年有珠山噴火

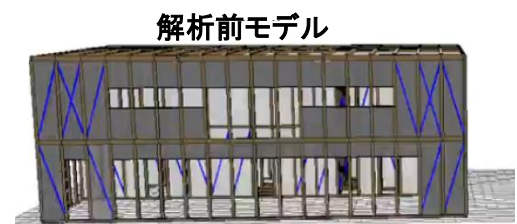
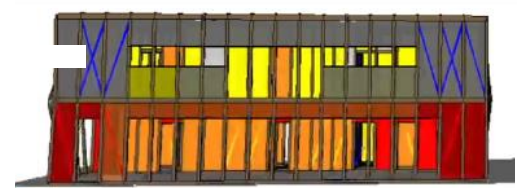
図2 積灰時の建物挙動

- ・噴火警戒レベルが導入されている北海道内火山に関して、ハザードマップを収集しGIS化した(図1)。
- ・市町村が収集した町丁目単位の建物・人口データに関して、国土地理院基盤地図情報の建築物外周線データを用い250mメッシュ単位の建物・人口データを構築しハザードマップを重ね合わせることでハザードに暴露される建物棟数と人口を推計した(表2)。
- ・既往研究成果を元に建物に関する被害想定手法を整理し、雌阿寒岳、北海道駒ヶ岳、十勝岳、有珠山、樽前山について噴石・火砕流・火砕サージ・降下火山灰による建物棟数被害の想定を行った。
- ・火山噴火とプレート境界地震は連動する可能性があることから、複合災害の観点で積灰・積雪のある状況下における住宅の振動解析を行い、火山灰の影響を検討した(図2)。

屋根積灰30cm (945N/m²)

屋根積灰50cm (1,575N/m²)

解析結果を図 4-7 に示す。積灰 30cm の状態で建物の倒壊は免れているものの、1 階の壁を中心に被害が発生している。積灰が 50cm の状態では倒壊している。火山噴火が発生している状況では避難指示等が発表されていることから、降灰の状況に応じて一時帰宅などの対応を行い除灰作業の必要性を判断する必要がわかる、

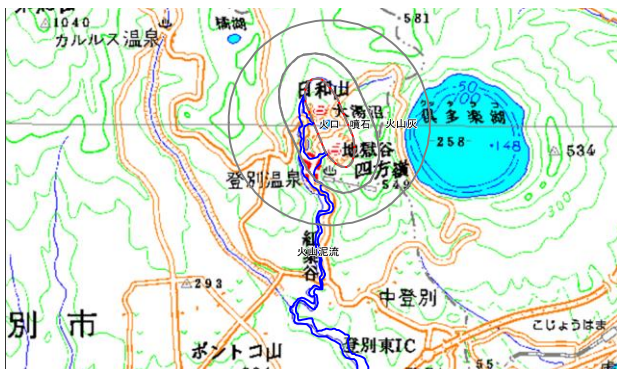
図 3-6 倶多楽

⑥倶多楽（登別市◎、白老町）

想定火山現象：噴石、火山灰、火山泥流

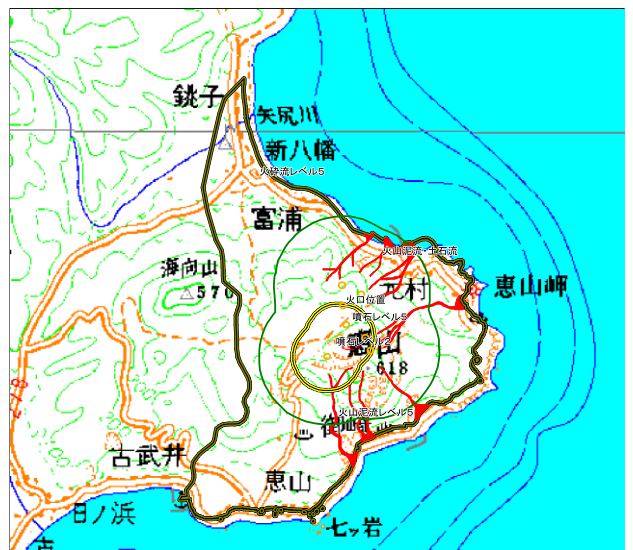
図 3-9 恵山

⑨恵山（函館市◎）

想定火山現象：噴石、火山泥流、火砕流、火砕サージ、岩屑なだれ

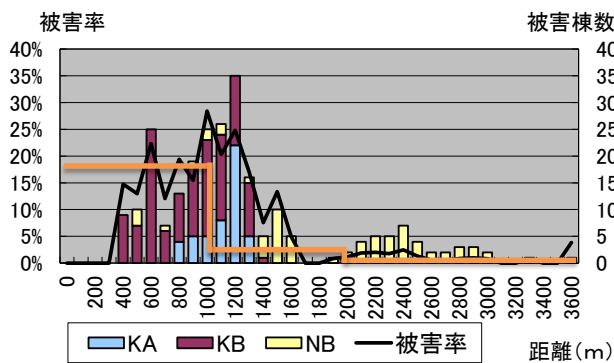
図 4-1 2000 年有珠山噴火における噴石被害率

この噴石被害率の設定に関して 2000 年有珠山噴火災害時における噴石による建物被害の発生率に関する調査結果と比較したものを図 4-1 に示す。

KA、KB、NB はそれぞれ火口の名称であり横軸は各建物のこれら火口までの最短距離である。また、図中に赤線で表 4-2 の値を示す。これによると火口からの距離 1~1.5km の距離で、表 4-2 に示す被害率が 2000 年有珠山噴火災害時の被害率より小さい傾向を示している。

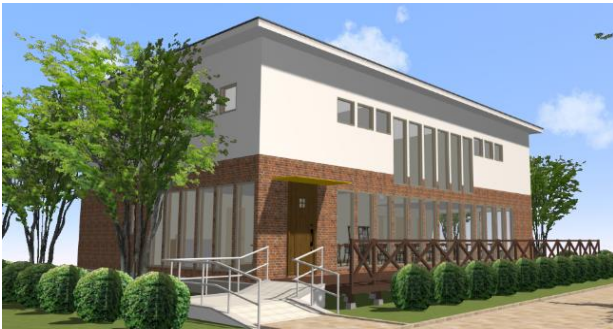
図 4-2 対象建築パース

解析の対象とする建築は、1 階店舗内に壁を設けにくいことから過去の地震においても被害が大きかった店舗併用住宅を想定する。

対象建築 : 店舗併用住宅

延べ床面積 : 369m²

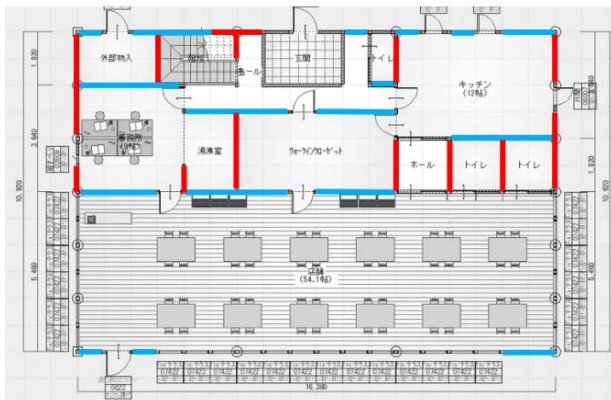
図 4-3 1階 耐震壁配置図

壁量検定比 : Y 方向 2F 1.0、1F 1.0

X 方向 2F 1.0、1F 1.1

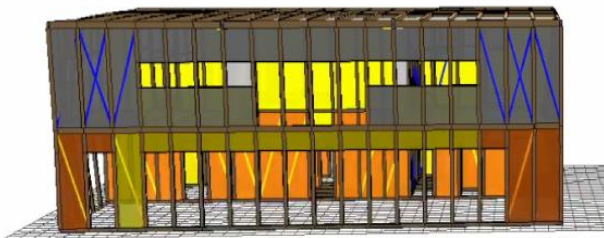
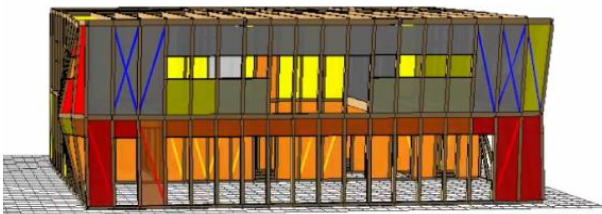
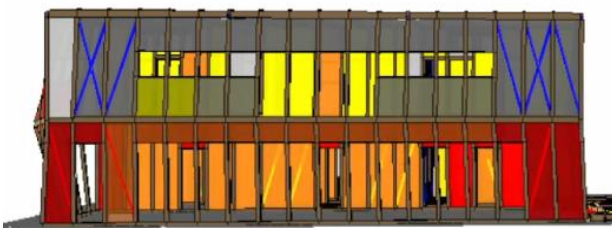
図 4-7 解析結果

- 屋根積載荷重 : ① 積載無し
② 積雪 70cm (735N/m²)
③ 積灰 30cm (945N/m²)
④ 積灰 50cm (1,575N/m²)
