# 段ボールベッドの災害用備蓄コンテナの 仕様に関する調査

## Investigation on Container Storage of Cardboard Beds

地方独立行政法人北海道立総合研究機構

北方建築総合研究所

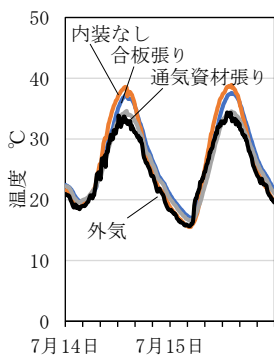
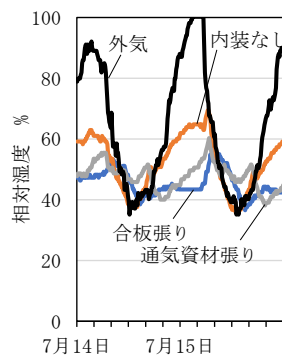
図1 夏の2日間の温湿度推移

(a)温度

(測定箇所: コンテナ奥(南側)の下端)

(b)相対湿度

- ・各コンテナ3か所(中央部、入口側下端、奥下端)で試験期間中継続して温湿度測定を行った。温度は外気に追従する一方、相対湿度は段ボールの吸放湿により一日を通じて安定して推移し、内装に通気資材を用いることでより変動は抑えられた(図1)。各コンテナ、いずれの測定位置においても相対湿度は最高80%程度で、試験期間中に結露は生じなかった。
- ・含水率(湿量基準)は冬季に上昇したが10%未満で推移し、水分による段ボールの強度低下は問題にならない範囲と考えられた(図2)。通気資材張りのコンテナで水分がやや低く推移する傾向が認められた。
- ・空中浮遊菌検査による真菌数は周辺外気と同程度であった。
- ・約18か月の備蓄後、各コンテナの段ボールベットを取り出し異常のないことを確認した。

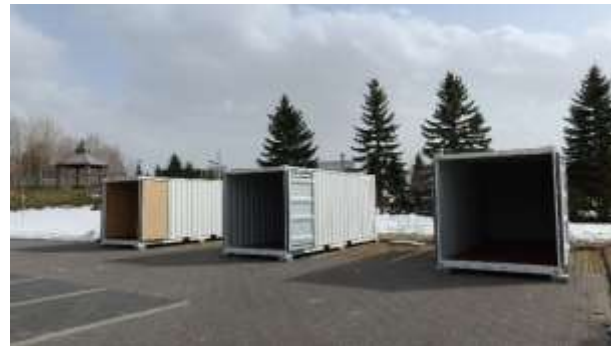
写真 2-1 コンテナ設置状況

左から 合板張り／内装なし／通気資材張り(未施工)

(a)全景

(b) 通気資材張り

(c)通気資材張り(入口側のケンドン式パネルを取り外した状況)

20フィートコンテナ3基を用い、北方建築総合研究所の駐車場に設置した。写真2-1にコンテナの設置状況を、図2-1に配置図を示す。

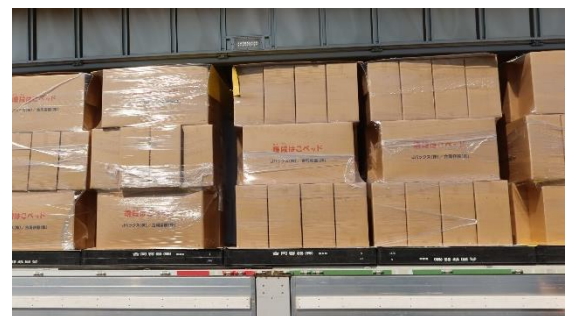
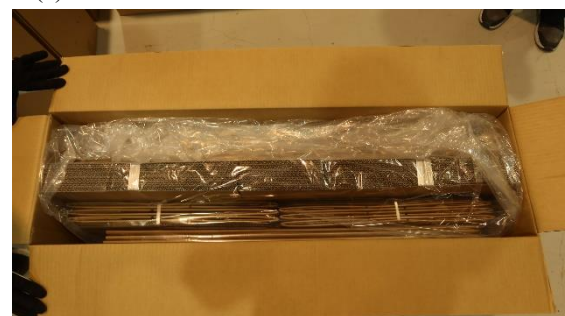
写真2 段ボールベッド

(a)段ボールベッド外観(トラック積載時)

(b)部材梱包状況

試験にはJボックスと合同容器の共同製作による「暖段はこベッド」を使用した。段ボールベッドの梱装箱の外観と部材の梱包状況を写真2に示す。ベッド資材はプラスチックフィルムの袋で包み、外装箱に収納されている。

段ボールベッド	1,090×306×605mm、21.4kg
段ボール間仕切り	1,460×863×84mm、13.4kg

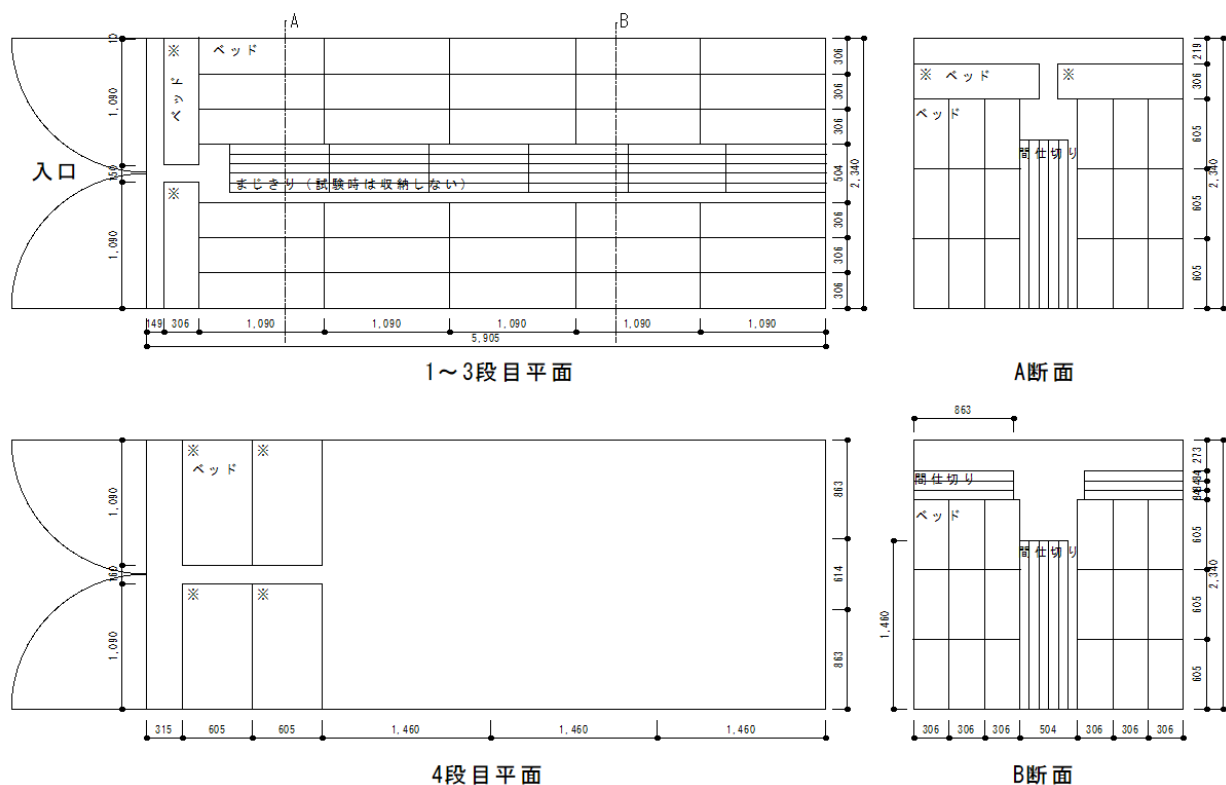
図2 コンテナ内の配置

- ・コンテナ内寸は内装がない場合の寸法を記している。
- ・試験時は間仕切りを収納しない。また、※を付したベッド（10台）は空箱とする。
- ・本備蓄時はコンテナ扉が反対（図の右）側に来る配置を想定する。

段ボールベッドは32本×3段で96台、その上に4台寝かせて配置し計100台となる。間仕切りは中央に30本、ベッド上部に寝かせて20台で計50台となる。

なお、図2は内装なしのコンテナ内寸を外形として描画しており、合板張り、通気資材張りの場合は内装の厚さ分クリアランスが小さくなる。

試験の際は、測定に伴う作業空間確保のため間仕切りは収納せず、中央部分を通路とした。また、出入りの都合上、図2で※を付したベッドは外装箱のみの空箱とした。なお、本備蓄時は図1の反対側（右側）にコンテナの扉が来る配置を想定している。

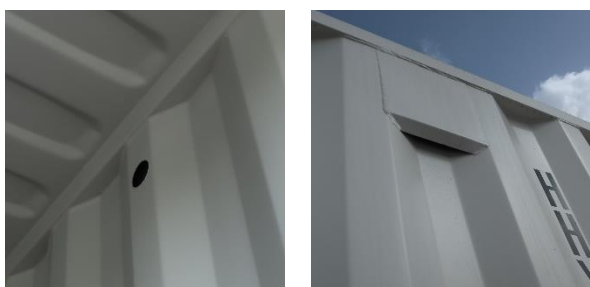
写真4 換気口

(a)換気口内観

(b)換気口外観

(写真4)。測定は換気口をそのままとした場合、4か所のうち2か所をテープでふさいだ場合、4か所すべてをテープでふさいだ場合の3条件で行った。

結果を表2に示す。換気口を半数ふさぐとちょうど相当隙間面積が半分になったことから、扉を除くコンテナの開口・すき間は換気口にほぼ限られると考えられる。また、扉部分についても周囲にパッキンが取り付けられていることから、比較的高い気密性能が確保されていると考えられる。

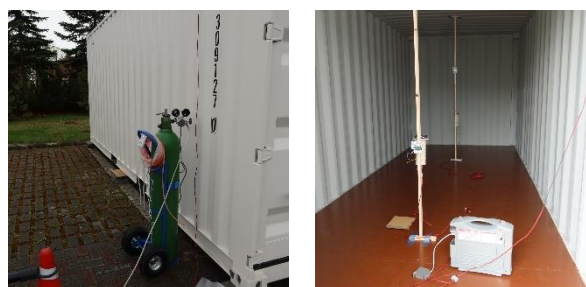
写真5 換気量測定状況

(a)CO<sub>2</sub>ガスの供給

(b)内部の状況

コンテナの自然換気量をCO<sub>2</sub>濃度減衰法により測定した。測定の様子を写真5に示す。

CO<sub>2</sub>は換気口からチューブを挿入し、初期濃度が2,000ppm程度となるよう供給した。コンテナのCO<sub>2</sub>の濃度むらを低減するためファンで攪拌を行い、T&D製CO<sub>2</sub>ロガーRTR-576を用い、コンテナ内2点、外部1点のCO<sub>2</sub>濃度を測定した。また、コンテナ内

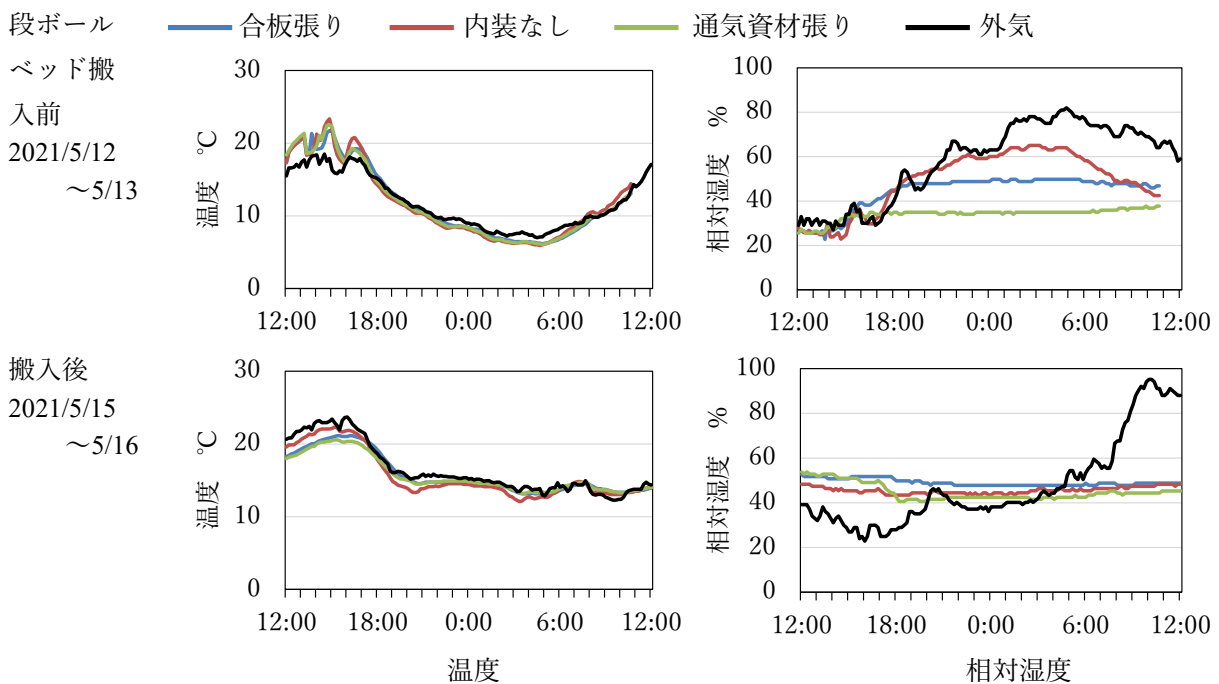
図 4 段ボールベッド搬入前・後の温湿度の推移（各 24 時間を抽出）

図 4 に段ボールベッド搬入前後の温湿度の推移を示す。コンテナ内の測定位置はそれぞれ中央部である。温度は外気温の変化に追従しており、段ボールベッド搬入前後で傾向に大きな違いはない。一方、相対湿度は段ボールベッド搬入前後で違いが生じている。段ボールベッド搬入前は、内装なしの場合外

気の相対湿度に追従するが、合板張りは変化が抑えられ、通気資材張りはさらに変化が小さくなる。内装材の吸放湿の影響が顕著に現れているといえる。段ボールベッド搬入後は外装箱の吸放湿が加わるため、いずれのコンテナも相対湿度の変化が小さくなり、コンテナ中央部に関しては内装の違いは大きく影響していないといえる。

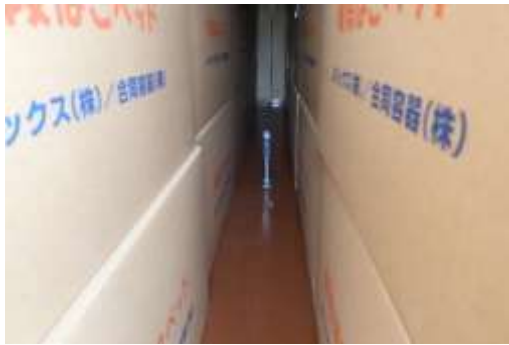
写真 3-4 RCS サンプラ設置状況

備蓄期間中に 2 回、空中浮遊菌調査を実施した。測定はイカリ消毒(株)に委託し、RCS サンプラとアガーストリップを用いて行った。写真 3-4 にコンテナ内の RCS サンプラの設置状況を示す。

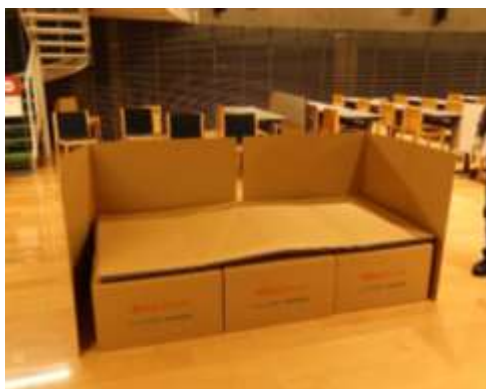
写真 3-5 段ボールベッド組立状況

約1年半の備蓄後、令和4年11月7日に各コンテナ奥下端、入口下端の段ボールベッドを取り出して目視確認したところ、変色、においなどの異常はなかった。うち1台について、実際にベッドの形状に組み立てを行い、特に支障がないことを確認した(写真3-5)。

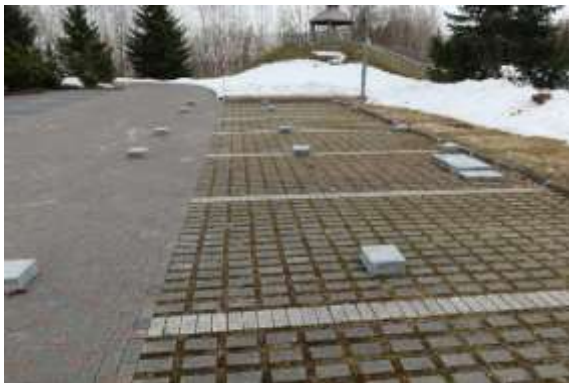
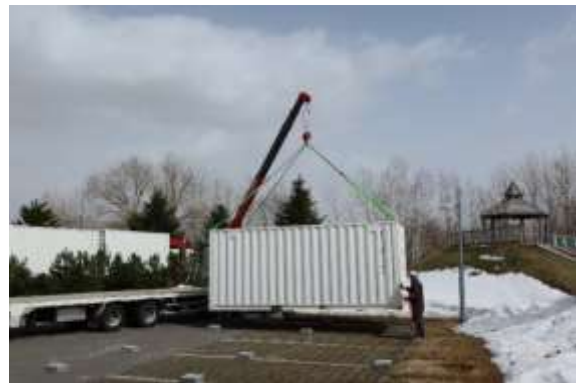
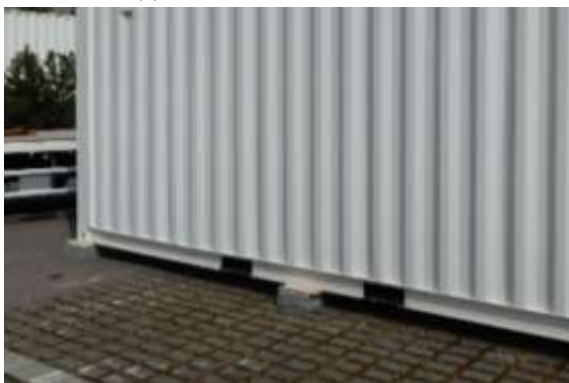
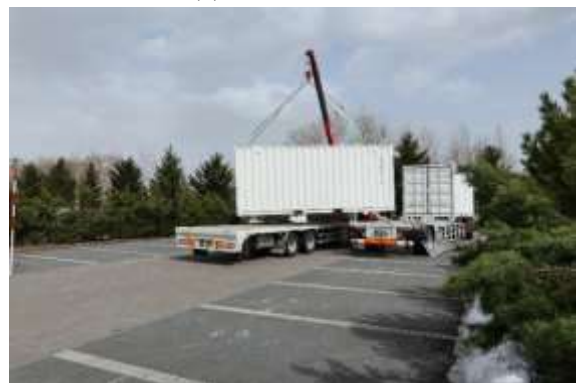
写真4-1 コンテナ設置状況

3基のコンテナは1基積載のユニック、2基積載のトレーラーにより搬入した。コンテナ設置場所にはあらかじめ300×300×60mmコンクリート平板ブロックをコンテナの四隅及び長手方向中央の6か所に2枚重ねで配置した(写真4-1(a))。コンテナの吊上げ、

設置は13tユニック車のクレーンを用いて行った(写真4-1(b))。コンテナの自重は2,350kgでクレーンの作業半径に余裕が少ないので、ユニック車はコンテナの設置位置ぎりぎりまで寄せる必要があった。また、クレーンの回転によりコンテナを移動するため、3基のコンテナの間は十分に離隔する必要があった。

平板ブロックとコンテナ台座の間には地盤の不陸により一部隙間が生じるため、合板を挿入して高さを調整した(写真4-1(c))。なお、合板は耐久性に劣るため、長期に設置する場合は耐候性のあるスペーサーを用いることが望ましい。

2基目以降のコンテナはトレーラーから13tユニック車に載せ替え(写真4-1(d))、同様に設置した。

(a) 平板ブロック設置状況

(b) コンテナ設置

(c) 合板による高さ調整

(d) トレーラーからのコンテナの積み替え

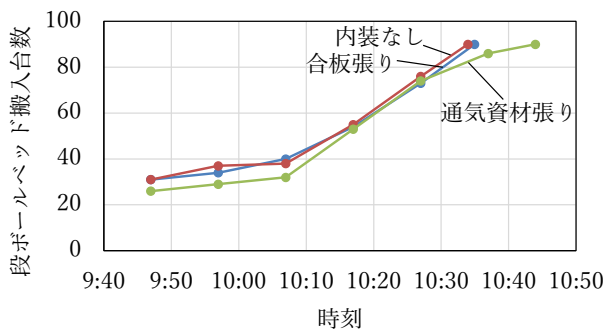
図 4-2 搬入台数の経過

段ボールベッドの積み込みは人手を要するため、積み込み時に作業時間の計測を行った。作業時間の記録には図4-1の記録簿を用いた。図4-2に搬入台数の経時変化を示す。各コンテナともドライバー1

名+搬入要員4名の5名体制で、約1時間で100台の搬入を終えた。

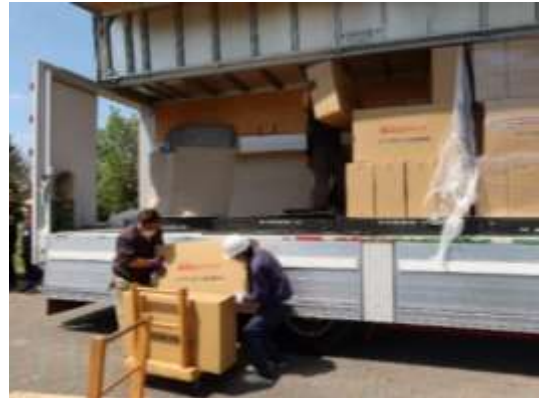
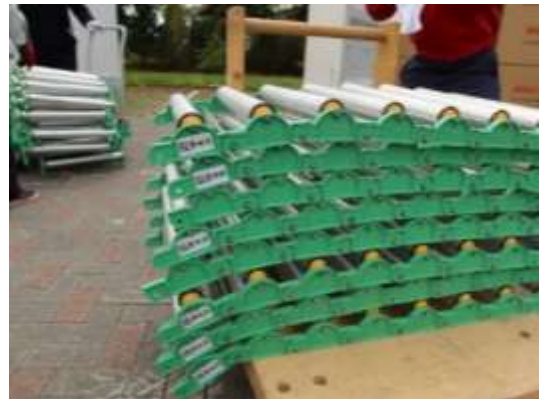
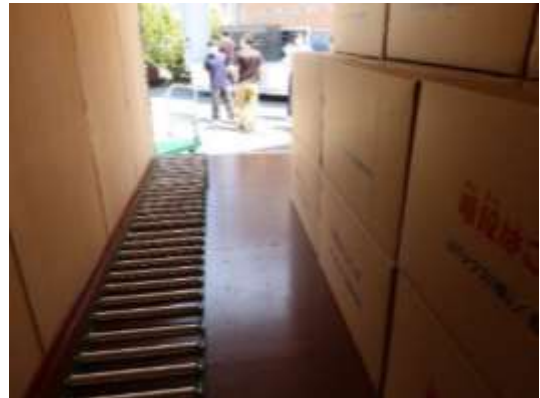
写真 4-2 段ボールベッド搬入状況

とコンテナの間に距離がある場合は、台車の活用は有効であった（写真4-2(a)）。一方、ローラーコンベアは、コンテナ内に設置すると作業スペースが制約されるため、有用ではなかった（写真4-2(b)(c)）。

(a) 台車の使用

(b) ローラーコンベア

(c) ローラーコンベア設置状況

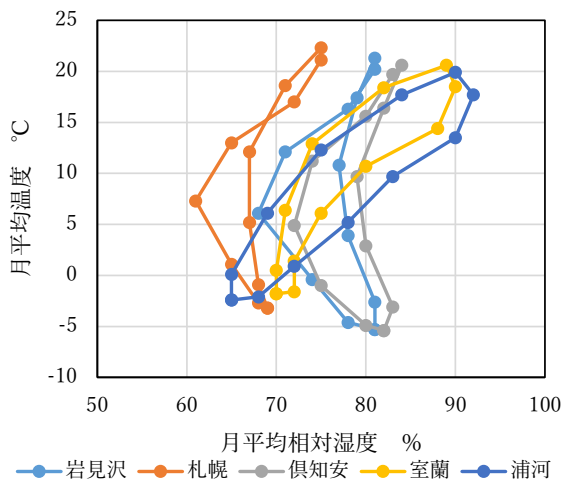
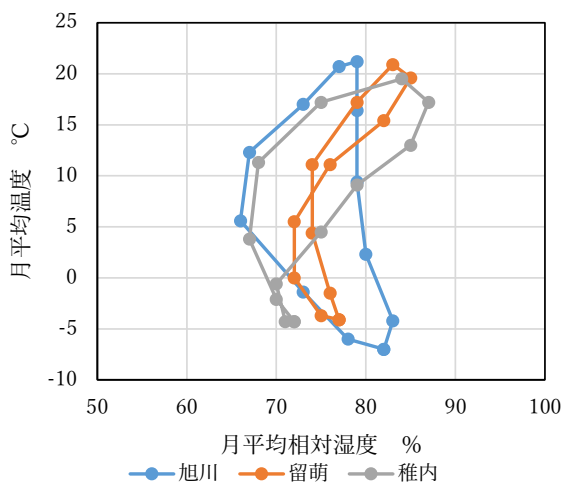
図 5-1 総合振興局・振興局所在地のクリモグラフ

図5-1に気象庁観測の平年値による総合振興局・振興局所在地のクリモグラフを示す。室蘭、浦河、釧路、根室など海岸に近い地域では、夏季に相対湿度の月平均値が90%程度に達する。高温高湿な条件が続くとカビが発生しやすいため、特に湿度が高くなりやすい海辺への設置を避けるとともに、定期的に保管資材の状態を確認することが望ましい。
