インサイジングを施した屋外木製品

八 鋤 明 弘

キーワード: 屋外木製品 防腐 インサイジング

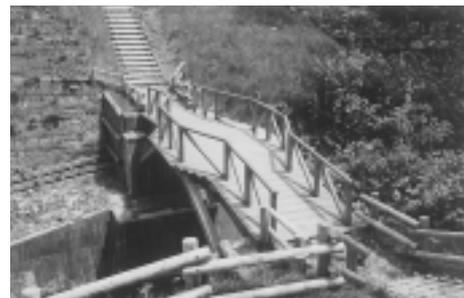
写真4 木造橋

木材は、太古から建築材料や道具の素材として人類にとって身近な材料でした。昭和の中頃までは、炭鋸の坑木、電柱や線路の枕木など屋外で大量に使用され、工業生産やインフラストラクチャーの中心的材料でした。しかし、時勢の変化でそれらは使用されなくなったり、金属やプラスチック、コンクリートなどに替わり屋外木製品の需要が激減しました。そうした中、近年、屋外で使用される木材製品を目にする機会が増えてきました。例えば、柵や標識類（写真1）、公園施設などの屋外遊具（写真2）や東屋、土木・河川資材（写真3）、ガーデニング製品などです。このほか、大断面集成材を用いた木造橋の林道などへの設置も増えてきています（写真4）。木材を使用した屋外木製品は緑化資材として景観とよく調和し、見た人にやすらぎを与えという特徴を生かした製品類といえます。

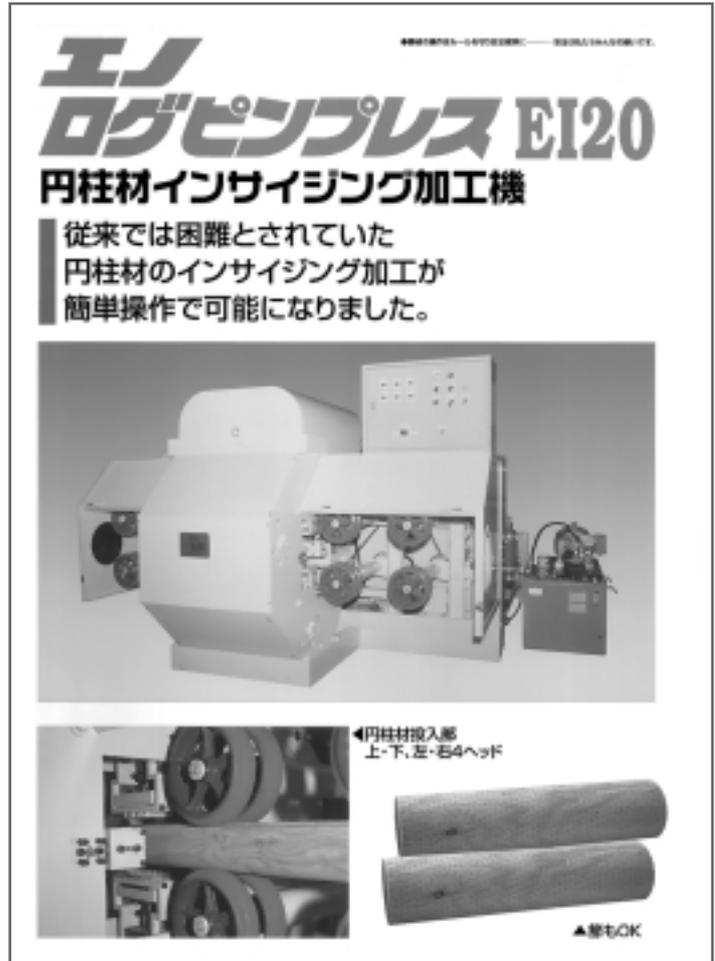
図1 実用機

そこで、林産試験場では、この課題解決のために針式インサイジング装置の開発を進め、正角材用、円柱材用、ラミナ用の試作機を製作し実験を進めてきました。これらの研究の中で、二つの実用新案を取得しました（実用新案登録2508926「連続インサイジング機」、実用新案登録第3025408「円柱材用針式インサイジング装置」）。平成8～9年には、置戸林産流通加工協同組合連合会からの受託研究で実用機の開発に取り組み、後者の実用新案権を使用してエノ産業株式会社が実用機の製造・販売を行なっています（図1）。装置の開発については、「林産試だより9月号（1993）」、「林産試験場報8巻5号（1994）」、「林産試験場報13巻第3号（1999）」などですすでに紹介しているので、ここでは、針式インサイジング装置で処理した材料を用いた製品について紹介させていただきます。

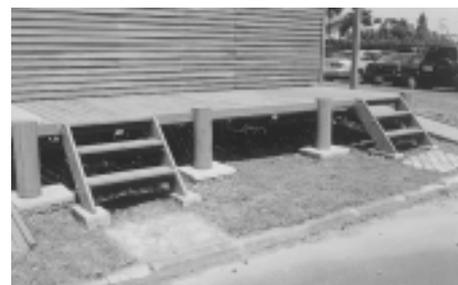
写真5 木製屋外デッキ

写真5の木製屋外デッキは平成9年から屋外耐朽性試験を行なっているものです。デッキ部は部材の処理方法別に三つの部分で構成しています。一つはラミナ用針式インサイジング装置の試作機を用いて、AAC（アルキルアンモニウム化合物）を加圧注入し

た部分、二つ目はインサイジング処理のみで防腐薬液を注入していない部分、三つ目は防腐処理を施していない部分です。脚部は全10か所でデッキ部を支持しており、中央2か所は105mm角の正角材を用い、外周8か所は直径200mmの円柱材を用いています。このうち、内側の4か所は前述の円柱材用針式インサイジング装置の実用機を用い、外側の4か所は無処理で、双方とも防腐薬液は注入していません。デッキ部、脚部とも全面に木材保護着色塗料を塗付しています。

約2年経過しましたが、まだ、どの箇所にも腐朽は

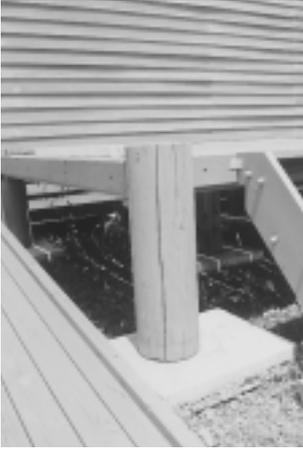
写真6 割れの発生した木製デッキ脚部

発生していないので防腐効果の比較はできません。しかし、設置後約1か月で脚部には、インサイジングをしていない材料に連続した大きな割れが発生しました（写真6）。もともと円柱材を屋外で使用すると大きな割れが発生しやすく、この防止策として、あらかじめ背割などを施すことが多いのですが、インサイジングをした材料は細かな割れが痕ごとに分散し、大きな割れへと発展しない効果が認められました（写真7）。深く大きな割れは材料の強度低下と雨水などの浸入で

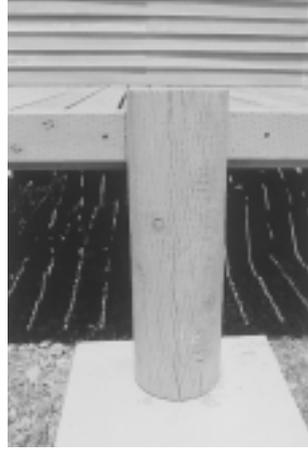
写真7 インサイジングした木製デッキ脚部

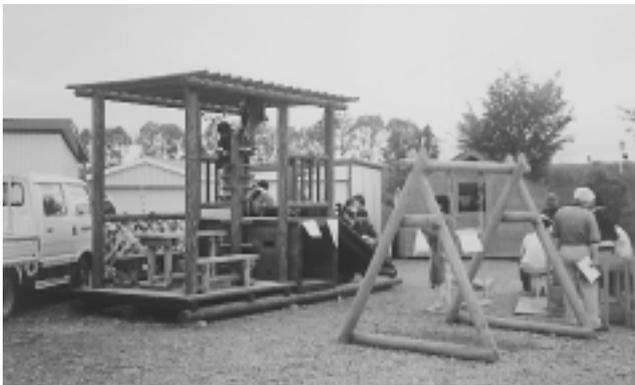
写真8 多目的遊具とブランコ

置戸林産流通加工協同組合では、この装置を用いて防腐処理した製品を製造・販売しています。そのうち、写真8は多目的遊具とブランコです。これらは、約2年以上経過しましたが、防腐効果も高く、従来の製品に見られた大きな割れが発生していない、また、狂いも少なく感じられるなど、好評を得ています。しかし、見る人によっては、このインサイジング痕が、受入れられにくいという意見もあるそうです。この話を聞いて、屋外木製品のインサイジング痕は、確実な防腐処理がされているという証として安心感が得られるような普及が必要であると感じました。
