## I.2.6 運動床における木質系床暖房に関する研究

平成 22～23 年度 一般共同研究

製品開発 G, 生産技術 G, 耐久・構造 G, 居住環境 G, 技術支援 G, サンポット (株)

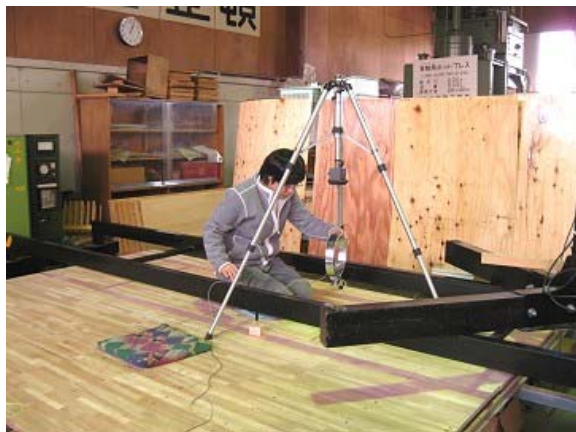
第 1 図 実大床における床性能測定

23 年度は、第 1 図に示す JIS 規定サイズの実大床 (3.6×3.6m) を作製し、標準床仕様と雇い実による補強仕様で床性能に大きな変化がなく、いずれも JIS に適合することを確認した。これにより、金属板による雇い実を用いることで、弾力性や転倒時硬さといった床性能に影響を及ぼすことなく、重量物

の移動時に障害発生の原因となる接合部段差の生じにくい床仕様を提案できた。

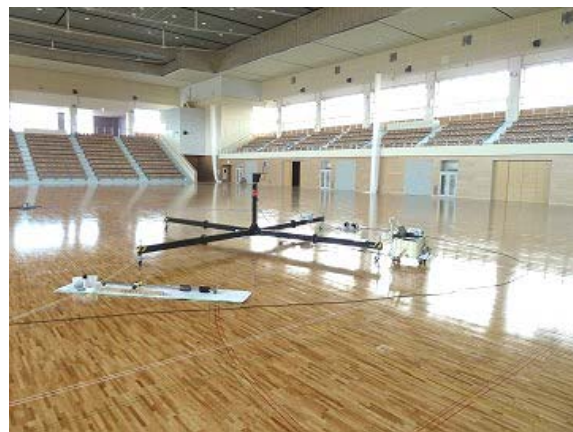
第 2 図 花巻市総合体育館における床性能測定

23 年度に体育館床暖房システムを導入して竣工した花巻市総合体育館・アネックス (岩手県花巻市) において、第 2 図に示すように、JIS A 6519 「体育館用鋼製床下地構成材」に規定される床の弾力性試験、ならびに転倒時硬さ試験を実施した。その結果、弾力性、転倒時硬さともに JIS の規定に適合していることを確認した。
