Ⅱ.1.3 強制腐朽処理接合部における残存耐力の定量評価に関する研究

平成 23 年度 公募型研究
耐久・構造 G, 京大大学生存圏研究所

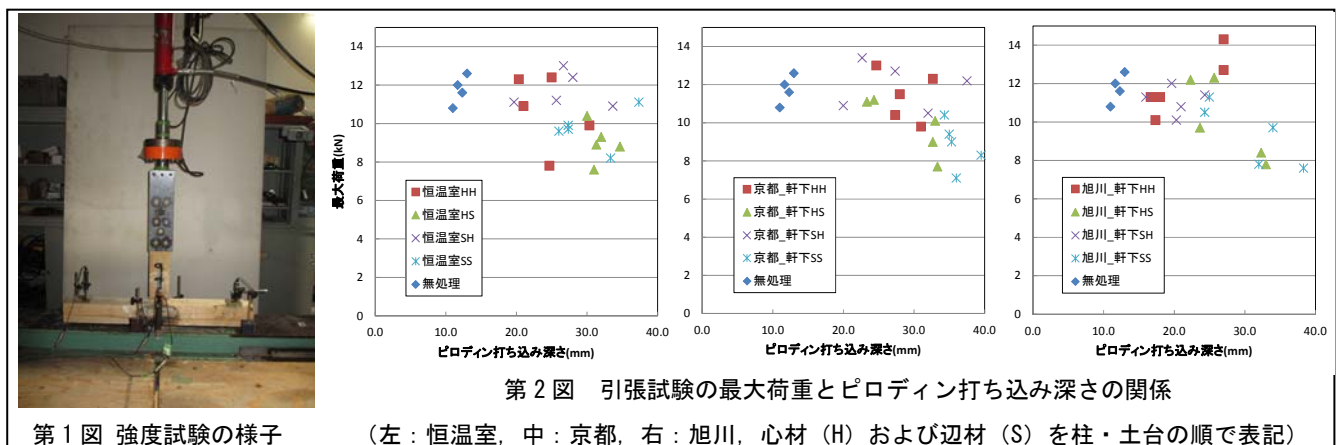
第 2 図に引張試験の最大荷重と土台側のピロディン打ち込み深さの関係を示す。打ち込み深さが 30mm を超えて大きくなるに従って、最大荷重が小さくなる傾向がみられた。土台が辺材で構成されたものの方が、打ち込み深さが大きかった。京都と恒温室においては、打ち込み深さ 30mm 以上の出現率が同程度であったが、旭川においては少なかった。

20 体、柱と土台の心辺材を区別して腐朽させた後、ピロディン®による腐朽度評価、ならびに接合部の引張試験 (第 1 図) を実施し、最大耐力とピロディン打ち込み深さとの関係を調べた。
