成績概要書（2005年1月作成）

研究課題：ほ場整備機械作業による透排水性低下を回避する土壌管理指標と改善対策
（農地整備機械作業における透排水性低下を回避する土壌水分の設定）

担当部署：中央農試 農業環境部 環境基盤科

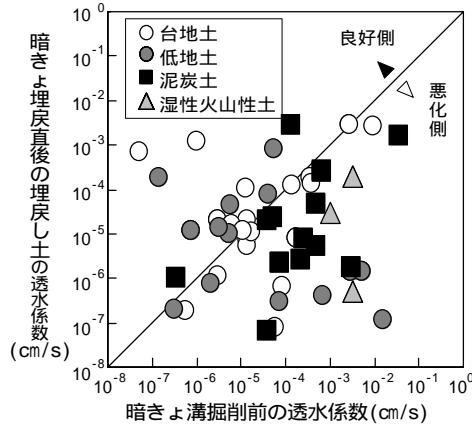
(3)暗きょ排水の埋め戻し土の含水比は高く乾燥が不十分で、崩れやすい土壌では透水性が低下しやすかった(図1)。従って埋め戻し時には十分な乾燥と過剰な転圧は避けるべきである(表2)。

図1 暗きよ埋め戻し土の物理性比較 図2 火山性土地帯における粒径と最大貫入抵抗値

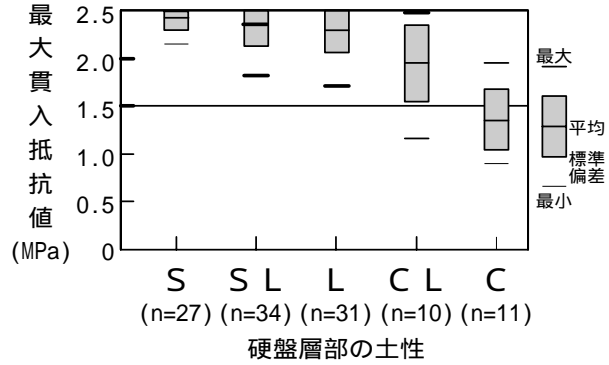
(4)火山噴出物を母材とするL～S(農学会法土性)の土壌では、区画整理の施工により土層全体が堅密化する現象が発生した(図2)。これらは、塑性限界付近の比較的乾燥した土壌水分条件で発生すると思われた。
