北海道の木造住宅

耐震改修技術マニュアル

「耐震改修に大切な 38 のポイント」

地方独立行政法人
北海道立総合研究機構 建築研究本部

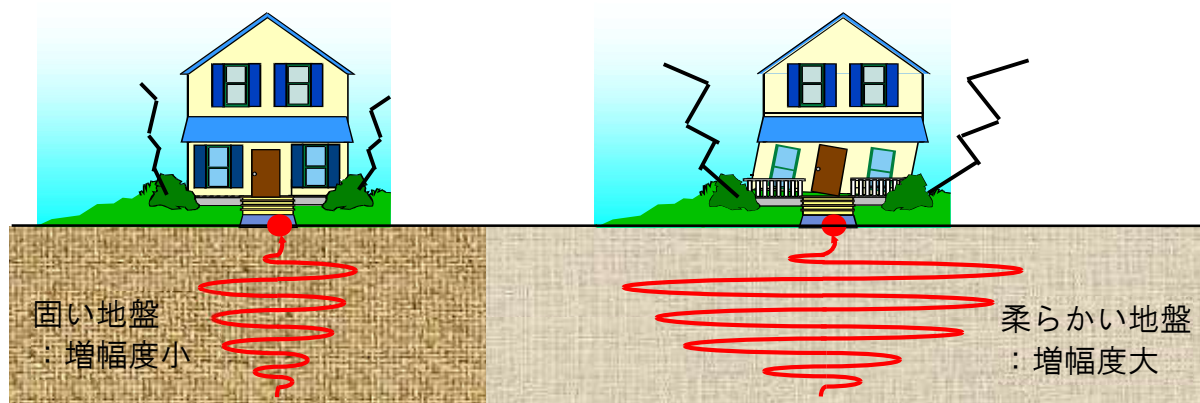
図 1-4 地震の揺れの伝わり方

地震の揺れの伝わり方を図 1-4 に示します。断層で発生した地震の揺れは表層地盤へと伝わり、表層地盤で増幅され地表での揺れとなります。地表での揺れは、地震の大きさや震源からの距離、表層の増幅度（揺れやすさ）などによって変わってきます。

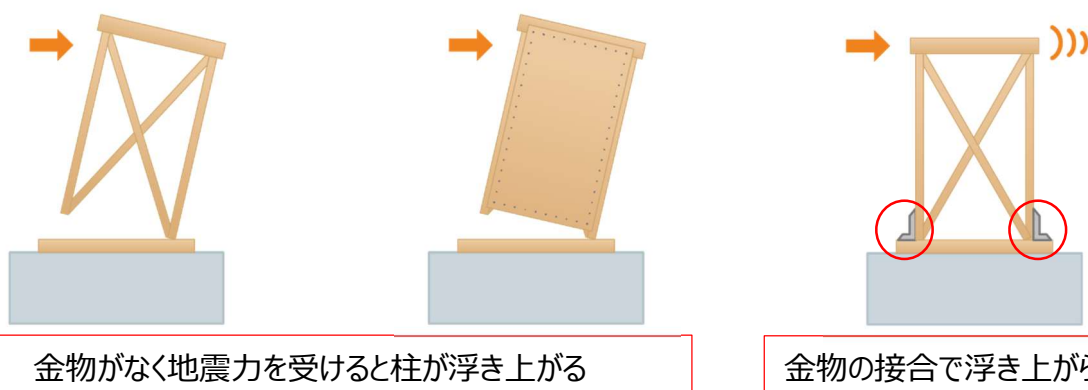
図 4-1 金物の有無による地震抵抗力の違い

地震が発生すると、下図の様に柱に引張力が発生します。その引張力によって柱が土台から抜けてしまうと地震に抵抗出来なくなります。そのため、引張力に応じた接合金物が必要になります。しかし、古い住宅は、柱と土台が「かすがい」で留められている程度で、この引張力には抵抗できません。そのため、地震が発生した場合には水平力に抵抗できずに、土台から柱が抜け出ることによって住宅は大きく傾き、倒壊に至ります（図 4-1）。

耐震診断では、この柱頭・柱脚部の接合部の種類によって壁の耐力を低減することになっています。この低減率は壁端柱の柱頭・柱脚の接合部の種類による耐力低減係数「 k_j 」として決められています。

旧耐震基準の住宅であれば接合部に金物が配置されていることは少ないので、ほとんど住宅で接合部の仕様は接合部Ⅳとなります。その場合、1階柱の耐力低減係数「 k_j 」は、壁の基準耐力によって低減率が1.0（低減なし）～0.6倍となります。（例：木ずり下地モルタル＋石膏ボード貼り（厚9mm以上）、基礎はひび割れのある無筋コンクリート、接合部はほぞ差しのみの場合の壁基準耐力は、 $2.2+1.1=3.3\text{kN/m}$ となります。この場合の2階建ての1階柱の低減係数はおよそ0.8となり、低減後の壁基準耐力は 2.64kN/m となります。）

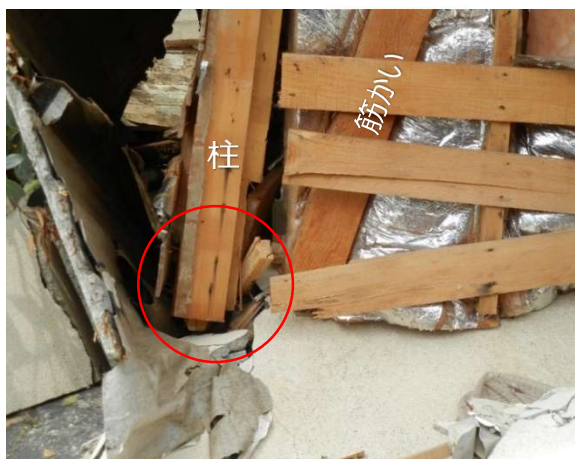
写真 4-2 柱の引き抜け事例

写真 4-2 は、柱に引き抜きを防止する金物が配置されていないため、柱が土台から引き抜けてしまい、家全体が大きく傾いてしまいました。写真 4-3 は、柱に金物が適切に配置されている例です。N 値計算は、この金物を適切に配置するのに必要な計算です。

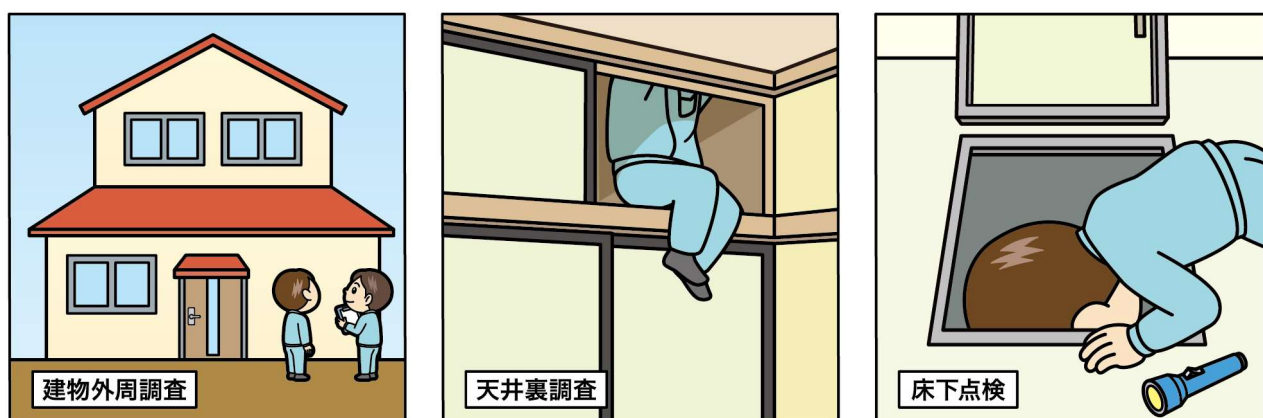
図4-2 現地調査における調査ポイント

補強設計の前に現地調査を実施し，壁の仕様や配置を確認し耐震診断に反映させましょう。現地調査では，非破壊調査で床下点検口，押し入れの天井から，筋かいの有無や接合金物の有無や土台の腐朽箇所など，確認できることがありますので，必ず確認しましょう（図4-2）。また，工事の手戻りを避けるため，耐震改修を前提に補強する箇所だけでなく，補強ができない箇所も確認しておきましょう。

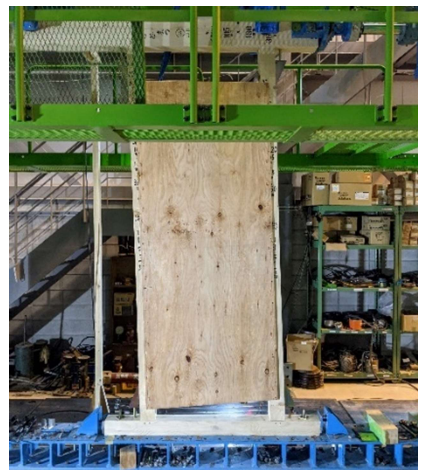
道総研建築研究本部において、天井と床を解体せずに構造用合板（12mm）を柱に釘で打ち付ける工法の実験を行い、補強後の耐力を確認しました。本工法では3×6版ではなく3×8または3×9版を用いて合板の継ぎ目をなくし、1枚版として柱にのみ釘（CN50）を100mmピッチで留め付けます。上下の受け材や胴つなぎが不要で、間柱に釘でとめる必要もなく、非常に簡単に施工できます。実験結果から、筋かい45×90（片側）と同等以上の耐力があることを確認しています（図4-3）。

- 天井と床を壊さずに施工可能
→ 低コストかつ工期短縮
- 壁基準耐力 3.67～4.95 kN/m
（低減係数 $\alpha = 1.0$ の場合）
→筋かい 45×90 壁基準耐力
（3.2 kN/m）と同等以上の性能
- 天井・床を解体する筋かい工事より
2割程度コストダウン

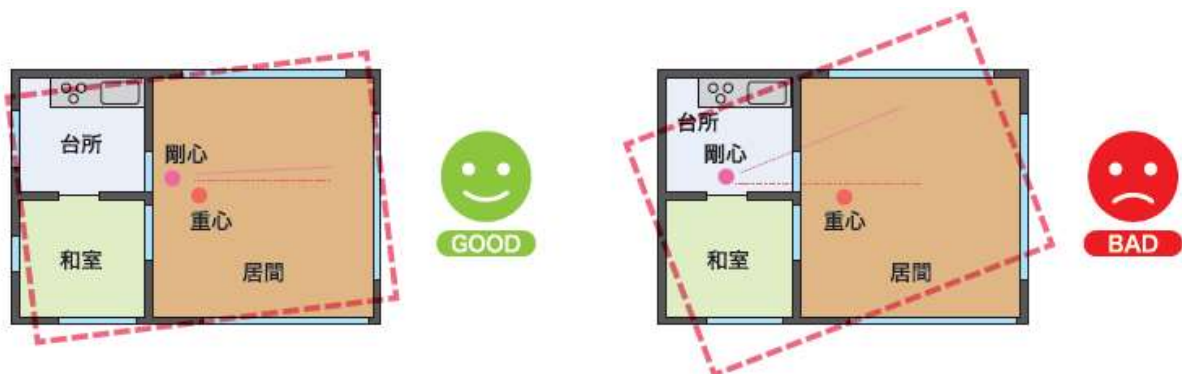
図 4-5 耐力壁の配置バランスによる違い

また、図 4-5 に示すように、壁配置のバランスが評点を上げるポイントなので、壁の少ない架構の外側に、壁の補強または新設を考えましょう。耐力壁は、枚数が多ければよいというわけではなく、配置バランスが大切です。廊下、仕上げの少ない納戸、押し入れなどが耐力壁を配置しやすい場所になります。

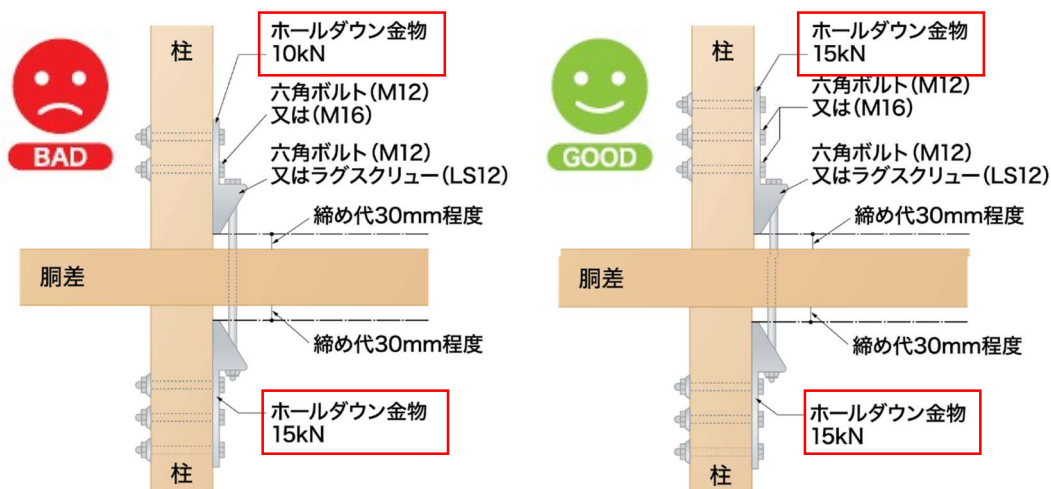
図 4-10 ホールダウン金物選定の考え方

1 階柱頭と 2 階柱脚の柱を緊結する場合は、アンカーボルトが通しになるため耐力の大きい方の金物を取り付ける必要があります（図 4-10）。例えば、N 値の設計上、1 階のホールダウン金物で 15kN、2 階のホールダウン金物で 10kN が必要な場合には、2 階の柱脚にも 15kN のホールダウン金物を使用します。

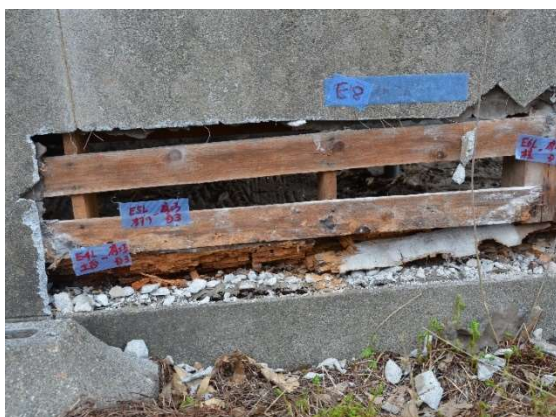
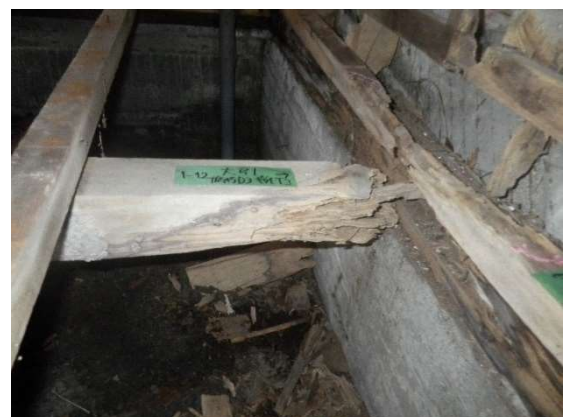
写真 4-6 解体住宅における部材の腐朽状況

解体住宅の劣化調査を行った際の腐朽状況を写真 4-6 に示します。1 階水下側土台部分（写真左）と台所部分の大引（写真右）の状況です。腐朽は 1 階部分に集中し、水がかりのある土台部分に多く見られました。耐震診断前の現地調査では床下調査を行い、1 階土台の状況を把握することが重要です。

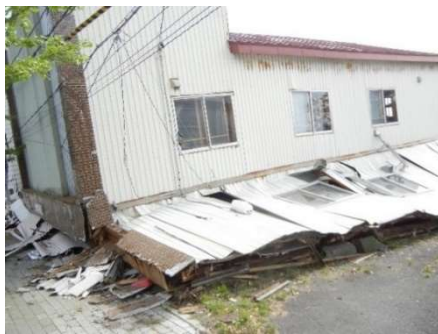
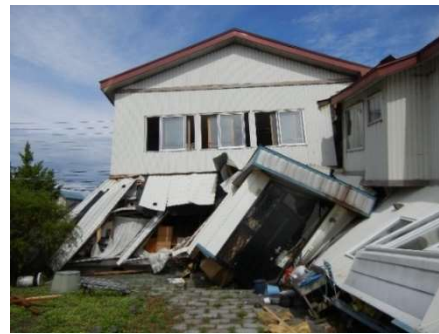
写真4-7 店舗併用住宅の倒壊被害

胆振東部地震では、古い店舗併用住宅の1階に変形が集中し、倒壊した建物が複数確認されました（写真4-7）。倒壊の原因は、旧耐震基準で建てられた住宅であることに加え、1階店舗部分は用途上、間仕切り壁を設けていないなど壁量が著しく少ないことが挙げられます。さらに店舗後方に住宅部分があると、壁配置も著しく悪いことも要因です。店舗内を開放的にするため、本数の少ない柱にスパンの長い（3640～5460mm等）横架材を使用したケースが多く、横架材には軽量鉄骨材が使われているものもありました。そのため、建物の評点は著しく低い（0.1～0.3程度）ものと思われます。

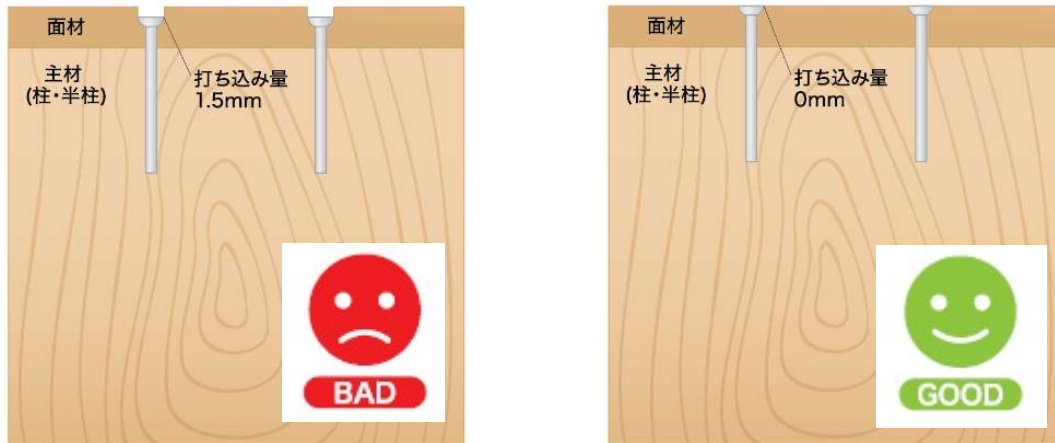
図 4-14 面材への適切な釘の打込み量

ネイルガン等で釘を打ち込む際は、釘頭のめり込みに注意
(打ち込み量は 1mm 以下に)

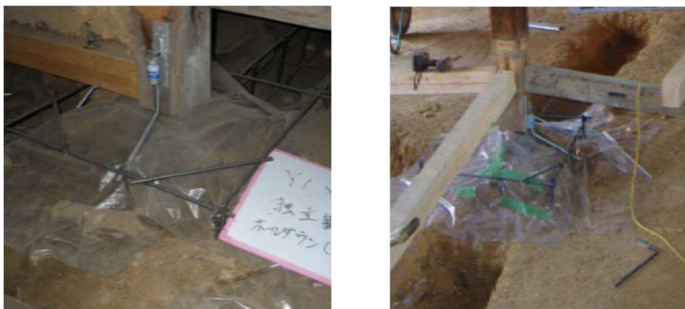
写真 6-1 独立柱の基礎補強の施工例

独立柱の基礎補強（根巻足固め）

- ・基礎部にコンクリート根巻による補強を行う。
- ・ホールダウン金物を導入して独立柱と基礎部を固定する。

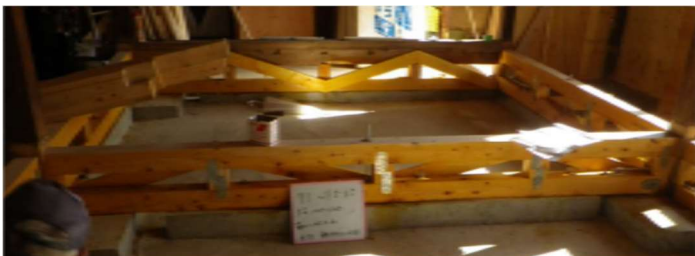
写真 6-2 床梁補強の施工例

- ・土台を設置するための独立布基礎を新設し、アンカーボルト金物を設置する。
- ・三尺ごとに土台と床梁に束を立てて金物で補強する。
- ・予算が許せば土台と床梁にトラス施工を行うことで強固な床梁となり、独立柱が安定する。

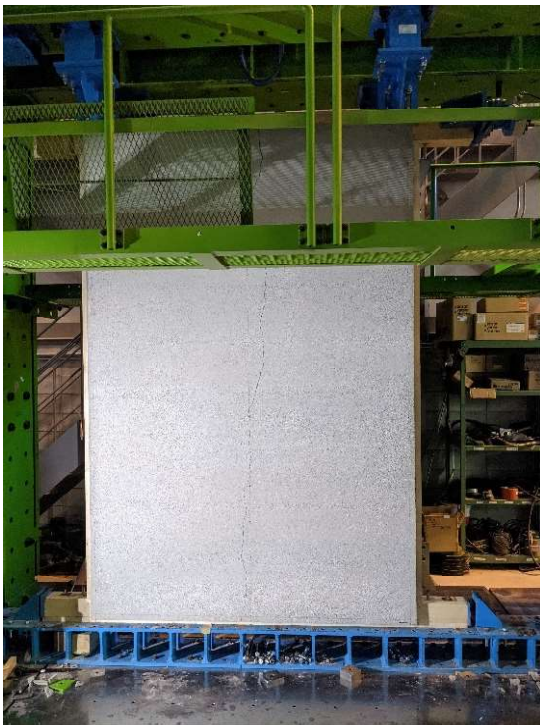
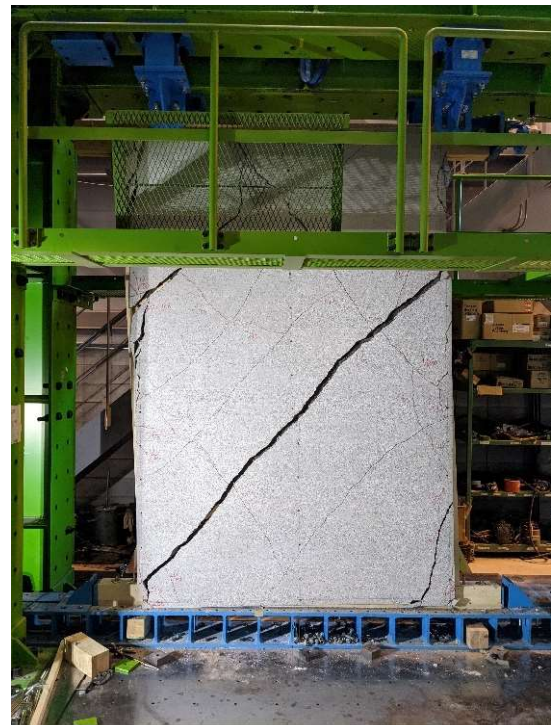
写真 7-3 木摺りモルタル壁の加力試験における最終破壊状況

道総研建築研究本部において、木摺りモルタル壁の加力実験を行いました。写真 7-3 に補強の無い木摺りモルタル壁試験（写真 7-3 (a)）とビス補強した木摺りモルタル壁試験（写真 7-3 (b)）の破壊状況をそれぞれ示します。補強無のモルタル壁試験体では、プラスを留めているタッカー釘が層間変形角 1/100 程度で下地から外れ、モルタル壁全体が剥がれる現象が確認されています。そのため、モルタルには地震による力が加わっておらず、目視上はほとんどひび割れが発生していません。地震後に目視調査でひび割れがないため被害がないように見えても、落下する恐れがあります。打診検査等で浮きがないかを確認することが重要です。

また、モルタル壁に大きなひび割れがない場合には壁に先穴を空けて構造用ビス（パネリード）を柱に 200mm 間隔で留めることで、モルタル壁の早期の脱落が防止できるとともに、壁耐力が向上することを実験で確認しています。写真 (b) に示すように、地震による力を受けて斜め方向のひび割れ（せん断ひび割れ）が多数発生しています。これはモルタル壁が柱と一体となって、地震力に対して抵抗している証しです。
