あなたのまちの避難所は大丈夫？

— 避難所施設の適切な維持保全に向けて —

編集 北海道立北方建築総合研究所
発行 財団法人 北海道建築指導センター

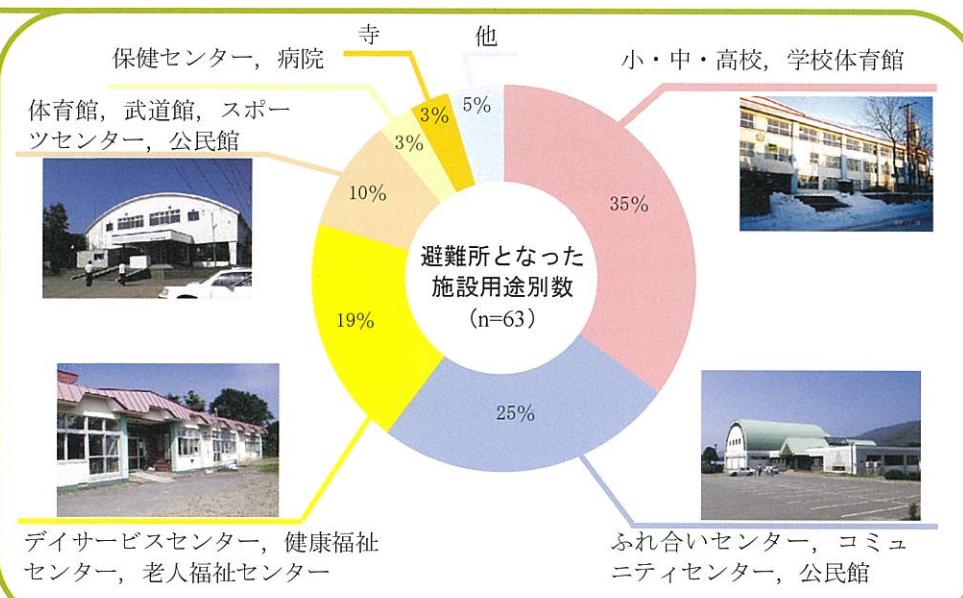
2000年有珠山噴火で避難所として利用された施設を示します。災害直後の短期的な避難には学校施設などの大きな施設、長期的な避難生活には公民館やコミュニティセンターなどの施設が活用されています。

2000年有珠山噴火の際の避難所開設

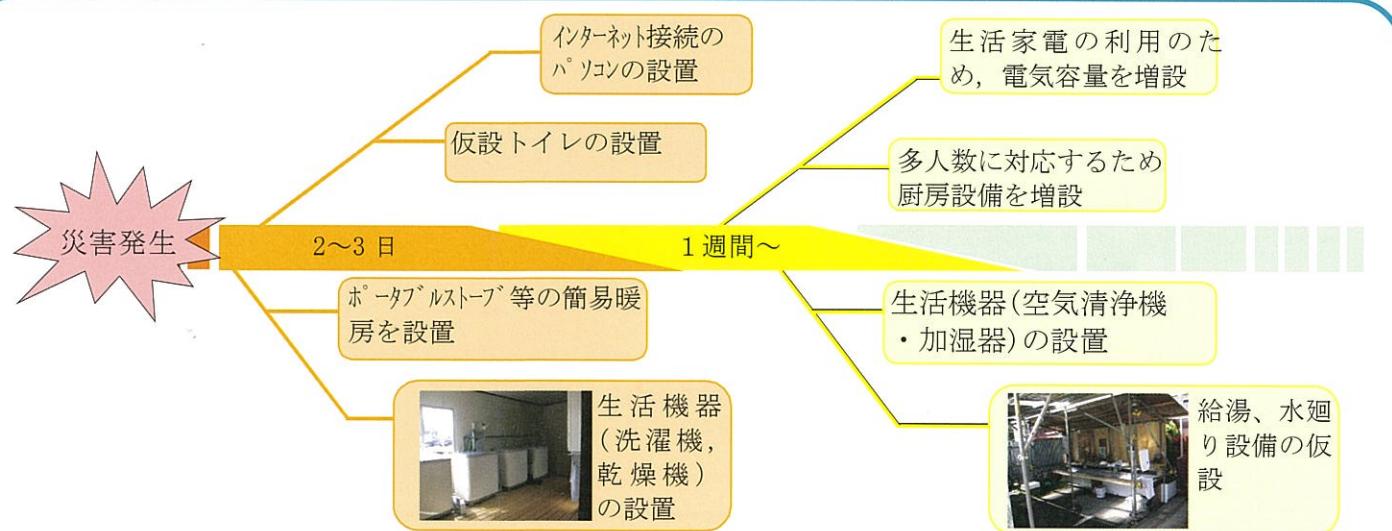
有珠山噴火の事例では開設時に畳の入手が困難でした。生活機器として開設後は洗濯機、乾燥機や仮設トイレ等が必要とされ、長期化に伴い空気清浄機等の要望が多くなりました。避難生活の長期化に伴い洗面所や給湯設備、生活家電利用のため電気容量を増設しています。

避難生活に対応した施設機能の付加例

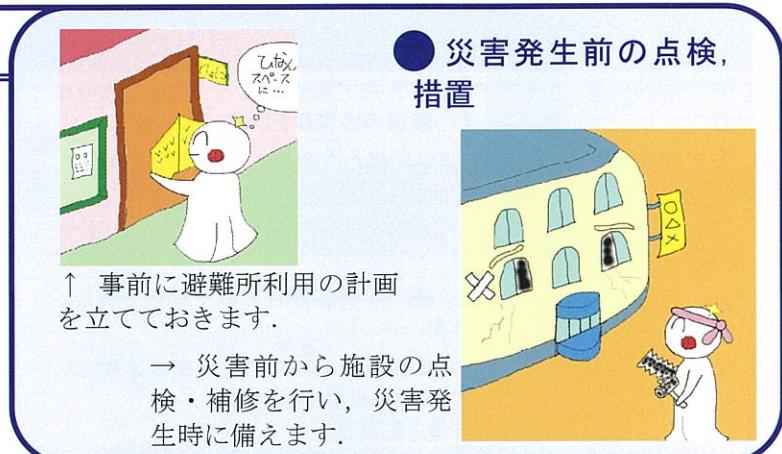
→ 災害発生前の点検項目

避難所では、平常時の維持管理として施設機能に関する日常点検を行います。この結果に基づいて、専門技術者に詳細な点検や修繕や改修などを依頼します。

点検項目	問題ない ← 耐震安全性 → 改善が必要			
	I	II	III	
基礎部	① 建物周辺の崖崩れ、液状化、地割れの発生経験	なし	生じたことがあった	かなりの生じていた
	② 建物及び、建物周辺地盤の沈下	沈下はみられない	10cm以上沈下	20cm以上沈下
	③ 建物の傾斜	傾斜はみられない	傾斜している感じがする	あきらかに傾斜している
構造部	④ 床	傾きはみられない	少し傾いている	かなり傾いている
	⑤ 柱	・剥離なし、 ・小さなひび割れあり、	・コンクリートの剥離、大きなひびが入っている ・鉄筋がみえている	・鉄筋がみえている
	⑥ 壁	・剥離なし、 ・小さなひび割れあり、	・コンクリートの剥離、大きなひびが入っている	・鉄筋がみえている
非構造部材	⑦ 外壁	・剥離、落下みられない、 ・小さなひび割れあり	剥離、落下、大きなひび割れあり	—
	⑧ 屋根材	錆等の腐食剥離みられない	—	錆等の腐食、剥離あり
	⑨ 建具、扉	変形は生じていない	多少、変形が生じている	かなり変形が進んでいる
他	⑩ 窓など開口部	変形は生じていない	多少、変形が生じている	かなり変形が進んでいる
	⑪ 天井、照明	取り付け状態良好	一部、取り付け状態不良	かなりの部分で取り付け状態不良
	⑫ 内部収容物の落下、転倒	転倒防止金具があり	転倒防止金具なし	—

点検項目	問題ない ← 耐震安全性 → 改善が必要			
	I	II	III	
電気設備	① 電力の確保	動作異常なし	—	支持部材の劣化、止め付けボルトの緩み
	② 自家発電の運転状況	動作異常なし	—	支持部材の劣化、止め付けボルトの緩み
	③ 屋上設置の設備機器	異常なし	—	支持部材の劣化、止め付けボルトの緩み
	④ 照明器具	異常なし	—	支持部材の劣化、止め付けボルトの緩み
	⑤ 防災設備	動作異常なし	—	動作異常あり
機械設備	① ガス配管設備	異常なし	—	配管の支持部材劣化、止付けボルトの緩み
	② 給水設備	異常なし	—	配管の支持部材劣化、止付けボルトの緩み
	③ 排水設備	異常なし	—	配管の支持部材劣化、止付けボルトの緩み
	④ 電話など通信設備	異常なし	—	通信状況が不良
	⑤ 暖房設備（空調設備）	異常なし	—	機器の支持部材劣化、止め付ボルトの緩み
	⑥ トイレ廻り衛生器具設備	異常なし	—	配管の支持部材劣化、止付けボルトの緩み
	⑦ 給湯設備	異常なし	—	支持部材の劣化、止め付ボルトの緩み
	⑧ 厨房設備	異常なし	—	給排水管支持部材劣化、止付ボルトの緩み
	⑨ 消火設備	異常なし	—	配管の支持部材劣化、止付けボルトの緩み

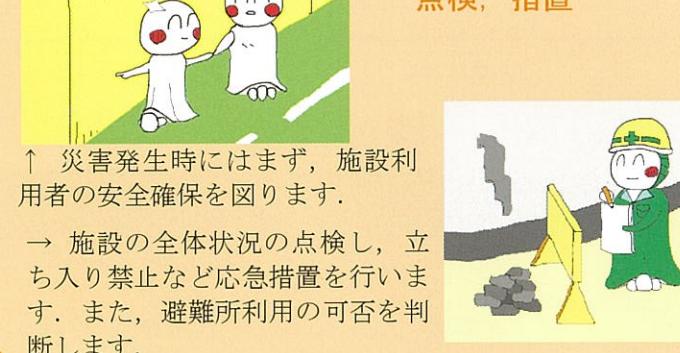
→ 災害発生直後の点検項目

災害直後の安全点検

判定項目	小さい(開設可能) ←被害→ 大きい(対策が必要)		
	I	II	III
基礎部	①周辺の崖崩、液状化、地割れ 生じていない	生じた	かなり生じた
	②建物及び、周辺地盤の沈下 沈下はみられない	10cm以上沈下	20cm以上沈下
	③建物の傾斜 傾斜はみられない	傾斜している感じがする	あきらかに傾斜している
構造部	④床の破壊 みられない	少し傾いている	かなり傾いている
	⑤柱の破壊 みられない	・コンクリートがはがれている ・大きなひびが入っている	・鉄筋がみえている ・柱がつぶれている
	⑥壁の破壊 みられない	・コンクリートがはがれている ・大きなひびが入っている	・鉄筋がみえている ・壁が崩れている
非構造部材	⑦外壁の剥離、落下 みられない	落下しかけている、落下あり	—
	⑧屋根材の落下 みられない	—	落下あり
	⑨建具、扉の破壊 みられない	動きづらい	動かない
	⑩窓など開口部の破壊 割れていない	数枚、割れた	—
	⑪天井、照明が落下 みられない	落下しかけている	落下あり
他	⑫内部収容物の落下、転倒 みられない	落下あり	—

判定項目	小さい(開設可能) ←被害→ 大きい(対策が必要)		
	I	II	III
電気設備	①電力の確保 停電なし	—	停電している
	②自家発電の運転状況 停電ではない	運転している	停電だが運転していない
	③屋上設置の設備機器 異常なし	破損みられるが落下危険性なし	落下危険性あり
	④照明器具 異常なし	破損がみられるが活動に支障なし	破損しており、照度が足りない
	⑤防災設備 警報表示なし	警報表示あり	破損している
機械設備	①ガス配管設備 異常なし	—	配管が破損しガス漏れ
	②給水設備 配管に破損なし	漏水箇所がわかり、措置可能	不明あるいは配管が破損し漏水している
	③排水設備 配管に破損なし	漏水箇所がわかり、措置可能	不明あるいは配管が破損し、排水できない
	④電話など通信設備 異常なし	—	断線などにより通信不能
	⑤暖房設備(空調設備) 異常なし	—	機器の転倒・移動
	⑥トイレ廻り衛生器具設備 異常なし	給水管が断水している	配管破損・衛生器具に破損あり
	⑦給湯設備 異常なし	—	ボイラーが運転していない
	⑧厨房設備 異常なし	破損がみられるが機能に支障なし	移動又は転倒、給排水管破損で機能低下
	⑨消火設備 異常なし	—	配管が破損

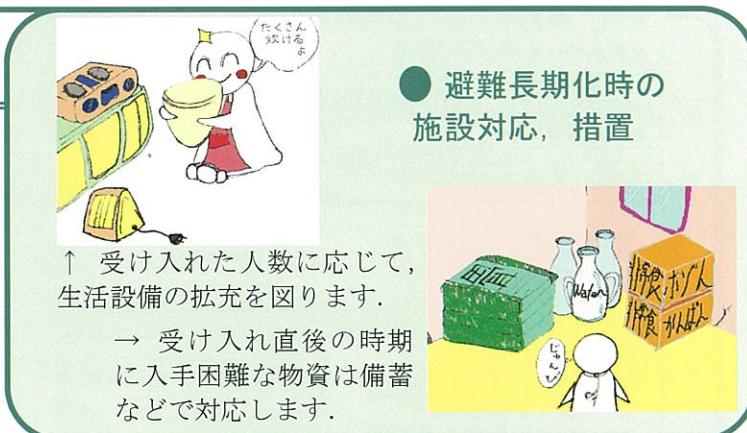
→ 避難長期化時の措置対応項目

必要となる時期を考え、簡易暖房器具などの資機材による対応や炊き出し設備などの設備増強対応、そして仮設設備対応などによる機能拡充の対応を計画しておきます。

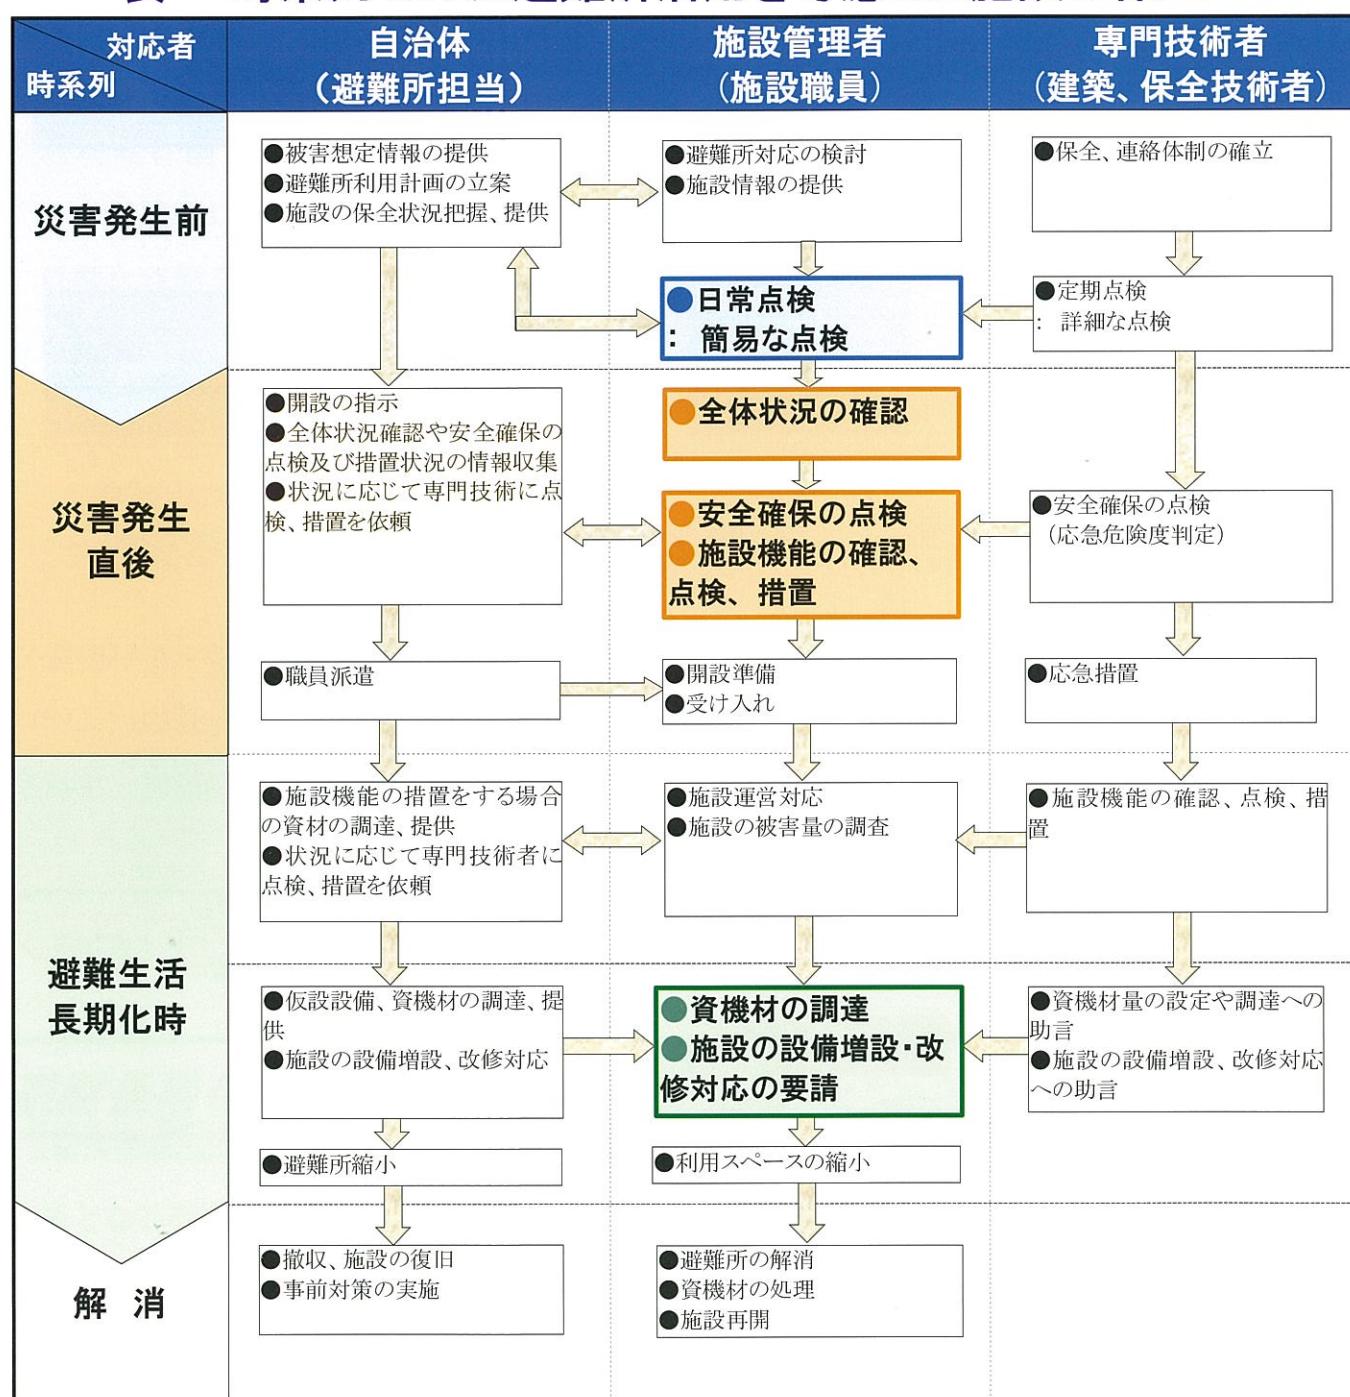
表 時系列でみた避難所活用を考慮した施設の保全

避難所の利用計画に基づき、自治体（避難所担当）、施設管理者や施設職員そして専門技術者（建築・設備あるいは保全技術者）が協力して、「発災前」「発災直後」「避難長期化時」の各段階に応じて以下に示す避難所の保全を進めてゆくことが必要です。
