# 地すべり活動度評価手法マニュアル(案)

平成 24 年 3 月

(地独)北海道立総合研究機構 地質研究所 北見工業大学  
明治コンサルタント(株) (株)構研エンジニアリング  
防災地質工業(株) (有)テレリサーチ (有)地盤工房

## 空中写真判読による地すべり活動度評価とその解説

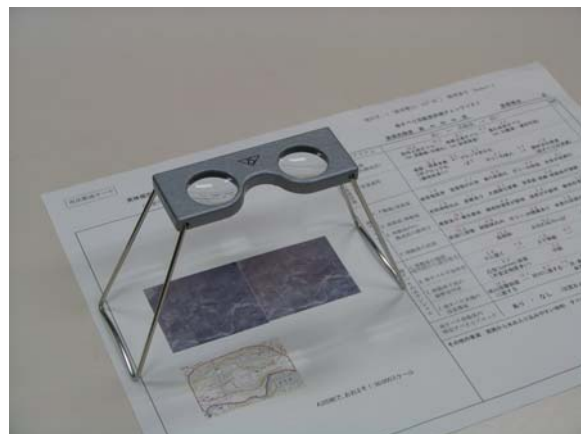
図 2.4 簡易実体双眼鏡

地すべりの微地形の鮮明さや亀裂の有無，地すべり前面の崩壊などを判読する必要があるため，詳細な判読を行えるよう最低でも簡易的な実体鏡を用いるべきである（図 2.4）。

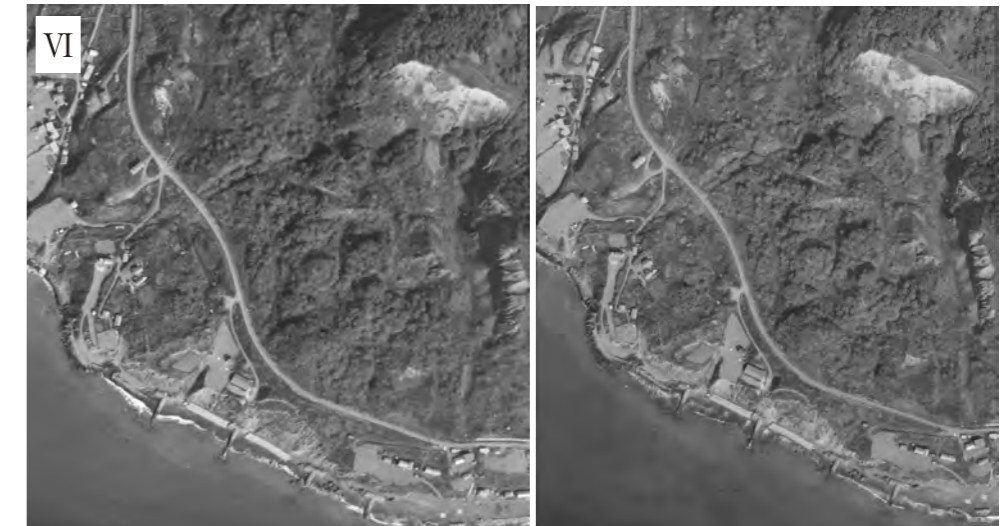
ピリカウタ CHO-78-7 C17-1, 2

**分離崖と溝状凹地(風化岩地すべり)**: 風化岩地すべりは分離した小丘が土砂化せずに塊状の形態を保持する。ここでは、頭部～中部の移動体は分離した岩盤が複数の塊状の小丘となり、それぞれが深い溝状の凹地に囲まれている。

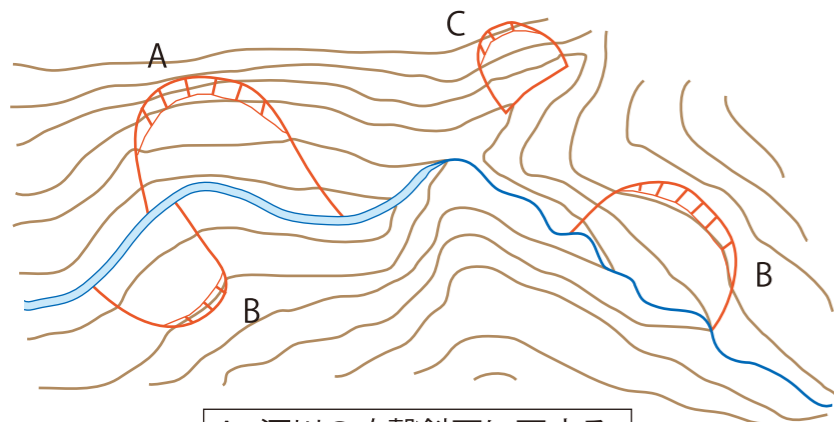
A: 河川の攻撃斜面に面する  
B: 河川に面する  
C: 沢に面する

地すべり末端部の半分程度以上が河川 (地形図で青色の表示があるもの) の攻撃斜面にさらられる場合、「河川攻撃斜面に面する」とする。

地すべり末端部の浸食は、地すべり変動の最も重要な要因の1つである。この項目は、川や海による地すべり移動体への浸食力の大きさを写真から読み取るものである。一般に河川の規模が大きくなるほど浸食力が高まり、さらに蛇行河川の場合、攻撃斜面側において浸食力がより大きくなる。ここで、国土地理院 1/25,000 地形図において2本あるいは1本の青線で表記されたものを河川とし、表記の無いものを沢と便宜的に区別し、その浸食力を分けて評価する。カテゴリー得点は、地すべり末端が河川攻撃斜面>河川・海岸に面する>沢に面する>沢に面していないという順になる。
