# 道南スギの光変色とその対策

林産試験場 技術部 製品開発グループ 松本久美子  
 林産試験場 利用部 バイオマスグループ 平林 靖

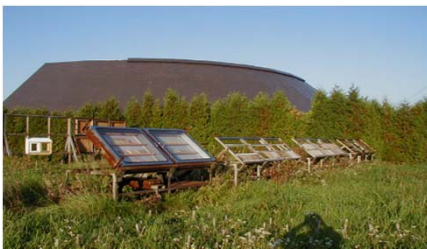
図1 板ガラスを通過した太陽光に暴露

道南スギの無塗装材、防炎処理塗装(塗装1)、水性ウレタン(塗装2)、自然系塗料(塗装3)で塗装した試験体について、室内での太陽光による変色を想定し、板ガラスを通過した太陽光に暴露して光変色促進試験を行いました(図1)。色の変化の度合いを示す指標である色差 $\Delta E^*ab$ と暴露日数との関係を図2に示しました。無塗装のものは暴露当初に大きく増加し、10日以降の変色は穏やかとなる傾向が見られました。塗装処理を行った塗装1、2、3も同様の傾向を示し、塗装処理1の $\Delta E^*ab$ の値がわずかに低かったものの、塗装2、3については20日以降、無塗装のものと同様 $\Delta E^*ab$ を示しました。
