Hokkaido CLT Pavilionにおける測定データの紹介（その3） CLT表面の乾燥による劣化～4年間にわたる測定結果～

技術部 生産技術グループ 石原 亘

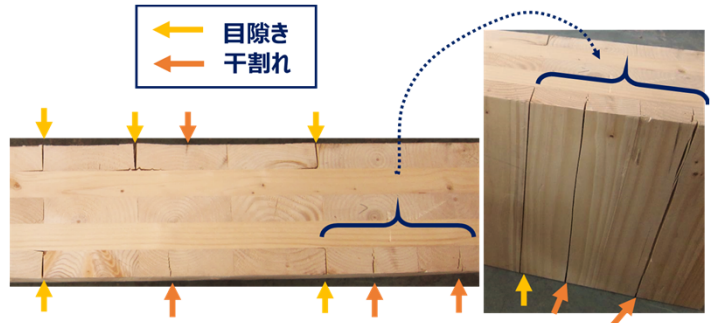
図1 乾燥によるCLTの表面劣化

CLTはラミナを直交させて積層接着しているため、寸法安定性に優れているのですが、湿度の低い場所で使用する際に“目隙き”や“干割れ”といった、乾燥収縮による表面劣化が生じやすく、美観上の欠点となります（図1）。林産試験場では、小型のCLTを用いた検証実験により、①ラミナの含水率を8～9%に抑え、②幅はぎ接着を行い、③木裏を表面側に向けることで、目隙きと干割れの双方が生じにくいCLTが製造できることを提案しました（図2）^{8,9)}。この提案の有効性を実証するため、CLT実験棟においては、壁として使用されている実大サイズのCLTの目隙き・干割れを経時測定することにしました。過去の「林産誌だより」において、CLT実験棟における、約1年4ヶ月間（2019年5月17日～2020年9月11日）の目隙き・干割れの測定データを紹介していますが⁴⁾、その後も2023年4月までデータの収集を続けました。この記事では、CLT実験棟が建てられて以降、約4年（2019年5月17日～2023年4月21日）にわたって収集した、表面劣化（目隙き・干割れ）の測定データについて紹介します。

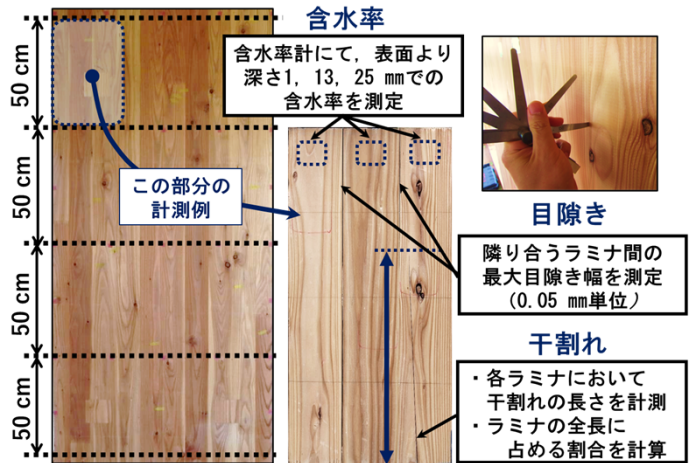
図4 各CLTにおける目隙きと干割れの計測方法

これらのCLTに対し、高さ方向に50cmごとの区画を設け、区画ごとに表面を観察し、目隙きと干割れの評価を行いました。目隙きは、隣り合うラミナの目隙き幅が最も広がっている箇所を隙間ゲージ（最小測定単位：0.05mm）により測定しました。干割れは、各CLTにおいて、ラミナに生じた割れの長さを測定・累計し、CLTにおけるラミナ全長に占める割合を計算しました。なお、割れは幅が0.05 mm以上のものを計測の対象としました。また、含水率を高周波容量式含水率計を用いて、各ラミナの表面より深さ1 mm、13 mm、25 mmで計測しました。評価方法の概略について図4に示します。

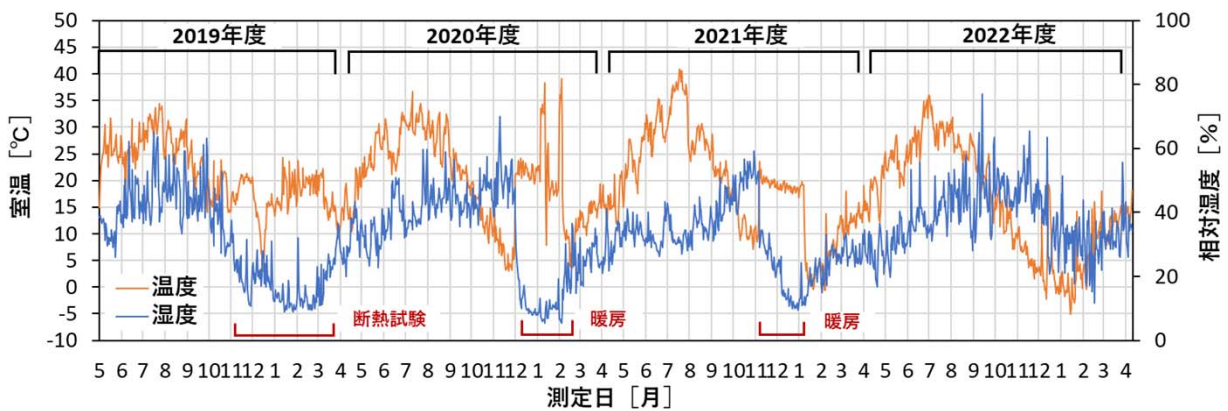
図5 CLT実験棟室内の経時変化

まず、4年間の室内環境（気温，相対湿度）の経時変化を図5に示します。冬季に暖房を稼働（断熱試験³⁾を含む）させた場合，室内の相対湿度が20%を下回り，非常に乾燥した環境となりました。なお，これはCLT実験棟に限ったことではなく，旭川近郊の非住宅木造建築においても，冬季の室内の相対湿度は20%を切る例があります¹⁰⁾。

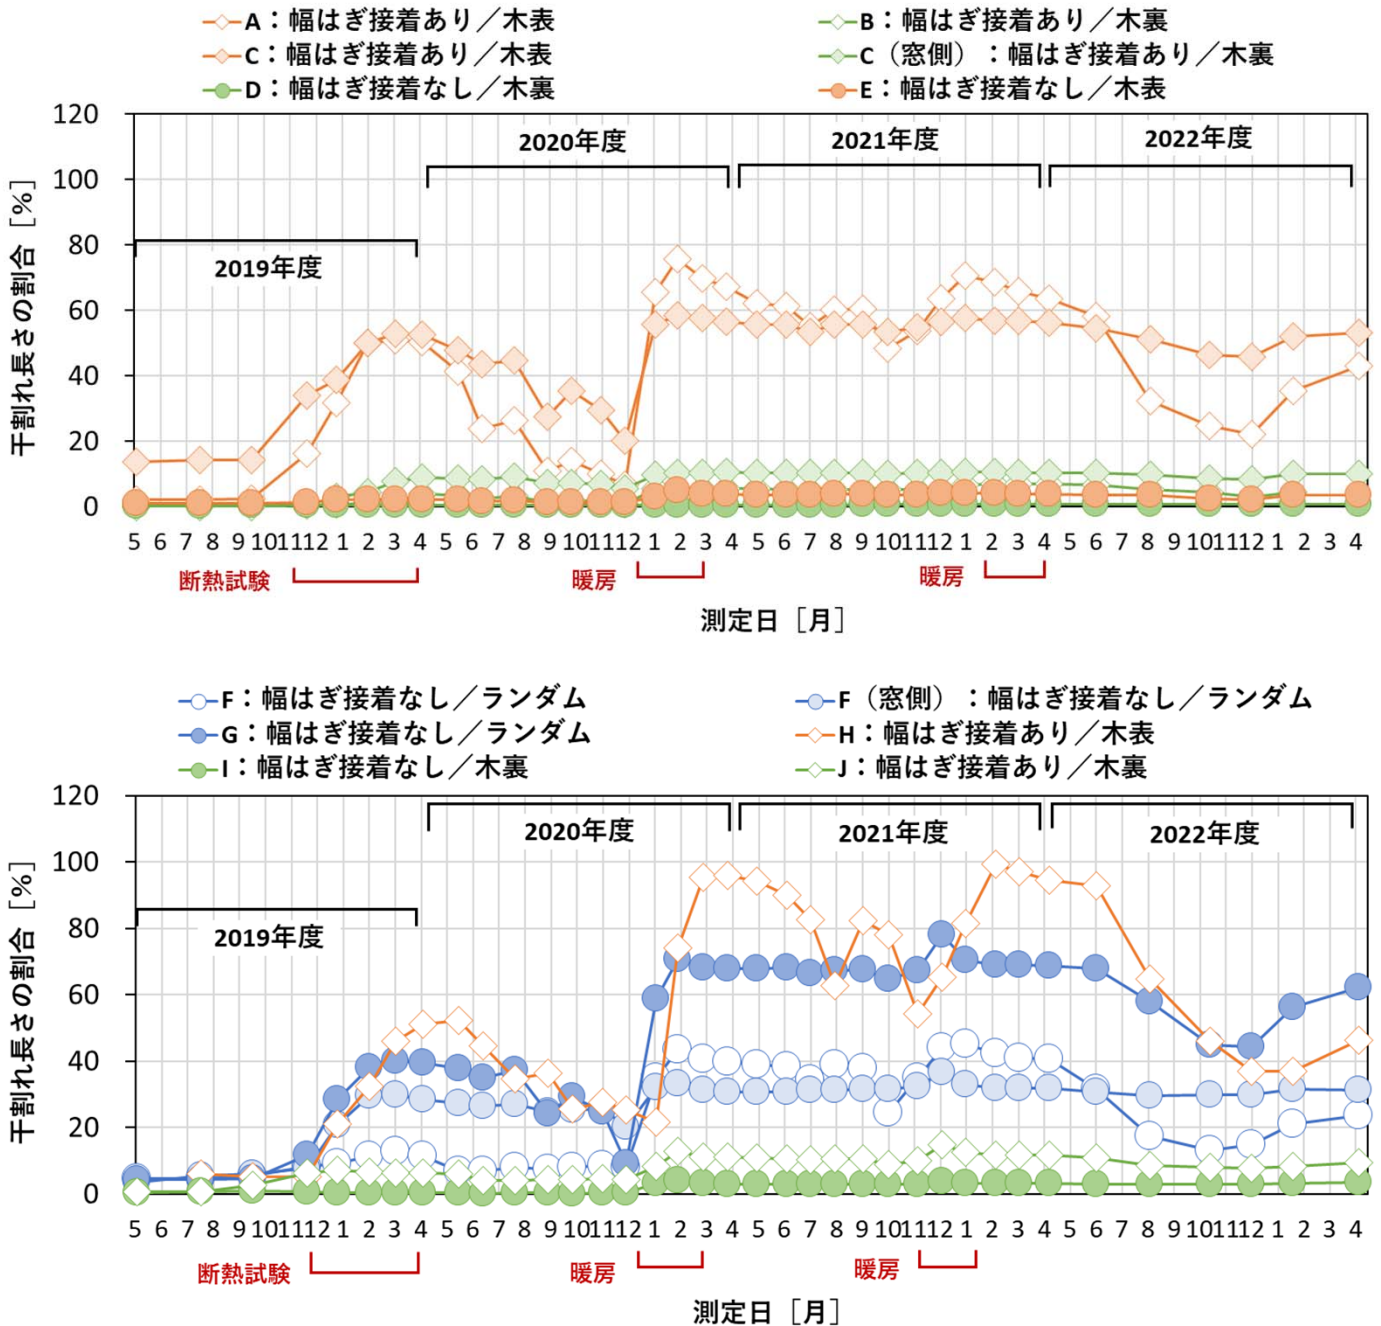
図8 干割れの経時変化（上段：カラマツCLT，下段：トドマツCLT）

図8に、干割れの4年間の経時変化を示します。建築後1年目（2019年度）から2年目（2020年度）の冬季にかけては、目隙きと同様に、温湿度と含水率の変化に応じて増減しました。しかし、2020年度の冬期以降、大きく生じた干割れについては、翌年度の夏季以降においてもさほど縮小しませんでした。目隙きと比較すると、干割れは初期状態（割れが閉じた状態）により戻りにくい傾向があるといえます。

干割れは、幅はぎ接着を行い、木表を表面側としたCLTに多く生じました（A, C, H）。幅はぎ接着を行うと、幅方向の乾燥収縮が拘束されるため、干割れが生じやすくなると考えられますが、木裏を表面側とすることで、幅はぎ接着を行っていても干割れは生じにくくなりました（B, C（窓側）, J）。なお、トドマツCLTにおいては、幅はぎ接着を行っていないCLTにも、干割れが多く生じました（F, F（窓側）, G）。

以上に示した測定データより、実大サイズのCLTにおいても、小型CLTによる検証の結果（幅はぎ接着によって目隙きを、表面側を木裏とすることで干割れを抑制できること）とおおむね同様の傾向^{8,9)}を把握することができました。特に、表面を木裏とすることによる干割れの抑制は顕著でした。ただし、木裏側はささくれが生じやすいことが知られているほか¹¹⁾、カラマツのように早晚材の密度差が大きい樹種の場合は“目離れ”が生じることもあり⁴⁾、人の手が届く範囲でCLTを使用する場合には留意する必要があります。
