Q&A 先月の技術相談から

Q：解体した住宅から出た柱や梁を挽きなおして有効利用したいのですが、中に残った釘がこのを傷めるので困っています。簡単に取り除く方法はありますか。

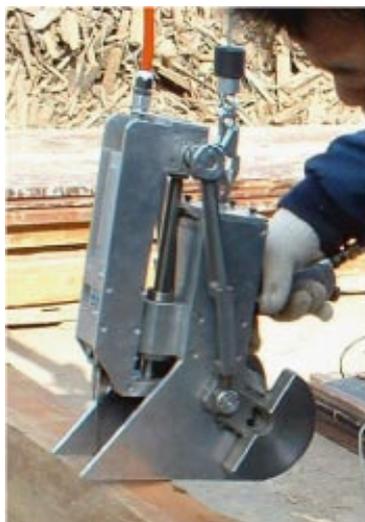
写真1 開発した釘抜き装置

これらを踏まえ、林産試験場では、住友林業（株）と共同で、頭が取れたり、沈み込んでいたりしているような釘についてもできるだけ取り除けるような装置を開発し、製品化する企業を探しています（写真1）。

この装置は、市販のエアニッパーをベースにして、釘をつかむと同時に引き抜く機構を加えたものです。太い釘でも楽に引き抜けるよう、強い力が出るように設計しました。

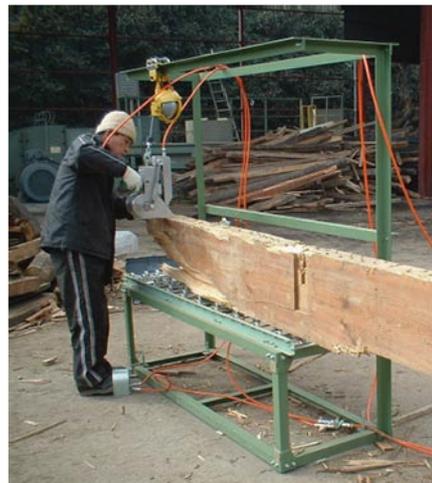
釘抜き作業にかかる時間を人手による作業と比較したところ、釘一本あたりにかかる時間が人手による作業では23秒であったのに対し、約14秒で行うことができ、作業者からも負担が軽減できたとの感想がありました（写真2）。

写真2 釘抜き作業

この装置を用いても極端にさびて解体材の奥深くに残った釘までは取り除くことができませんが、解体直後など釘があまりさびてないうちであれば、ほぼ完全に取り除くことができると考えています。
