# 地すべり活動度評価手法マニュアル(案)

平成 24 年 3 月  
(ver. 1.3: 令和 7 年 9 月修正)

(地独)北海道立総合研究機構 地質研究所 北見工業大学  
明治コンサルタント(株) (株)構研エンジニアリング  
防災地質工業(株) (有)テレリサーチ (有)地盤工房

## 空中写真判読による地すべり活動度評価とその解説

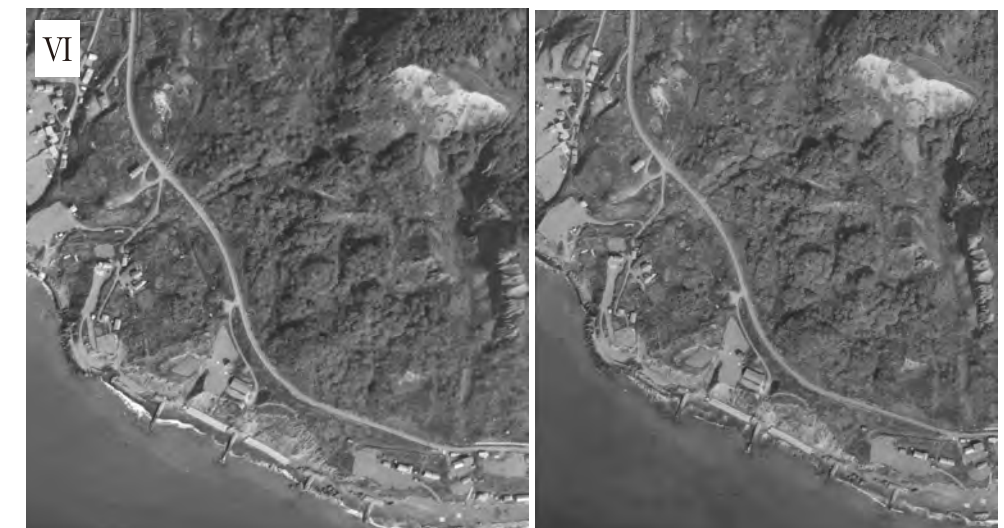
ピリカウタ CHO-78-7 C17-1, 2

**分離崖と溝状凹地(風化岩地すべり)：**風化岩地すべりは分離した小丘が土砂化せずに塊状の形態を保持する。ここでは、頭部～中部の移動体は分離した岩盤が複数の塊状の小丘となり、それぞれが深い溝状の凹地に囲まれている。

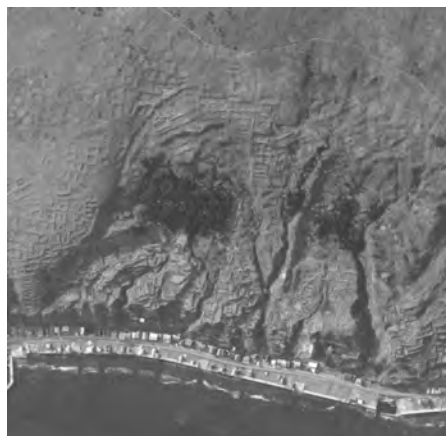
香深 CHO-77-1 C1-21, 20

**ガリーの侵入 (解体期)：**地すべり活動の休止期間が続くと、やがて移動体先端から地すべり地形の開析が始まる。ここでは、流水による深い下刻 (ガリー浸食) が発達し、頭部滑落崖直下まで侵入している。

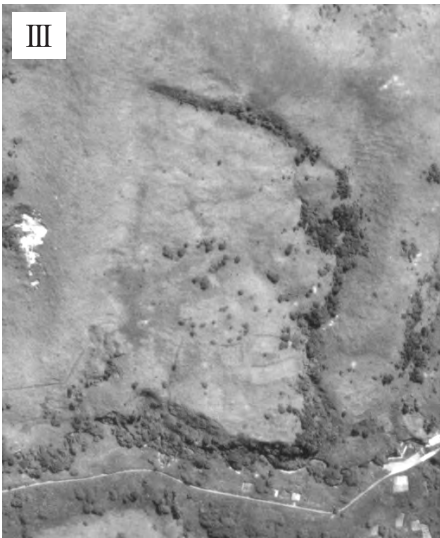
ホロナイ川 HO-84-2X C2-8, 7

不動域と滑落崖境界が丸みを帯びスムーズに連続する (**匍行斜面化**)。滑落崖と移動体の境界付近に沿って開析谷が侵入しており、滑落崖形成後の経過時間が長いことをうかがわせる。さらに移動体の**微地形は従順化**が進み、前面の開析谷出口に**沖積錐が形成**されていることは、地すべり活動後の開析が進行していることを示す。

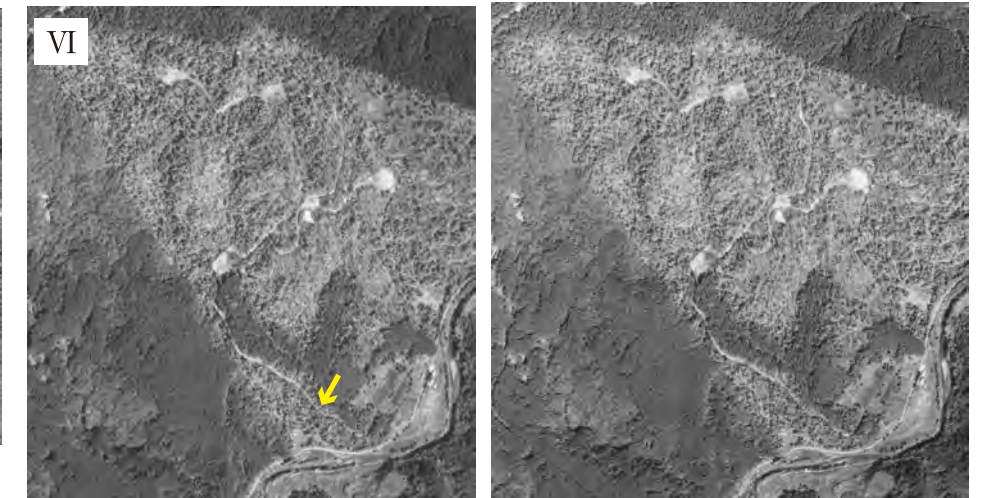
仁世宇 88-32 (第7日高) C20-6,7

**ボトルネック：**頭部は幅の広い地すべりが下部でボトルの先のように幅が狭まった谷底を流下するもの。地すべり下部が狭まり、さらに側方から拘束を受けるため、流動地すべりでないとこのような形体にはならない。写真の地すべりは上部の蛇紋岩が粘性土となり谷を流下している（矢印）。

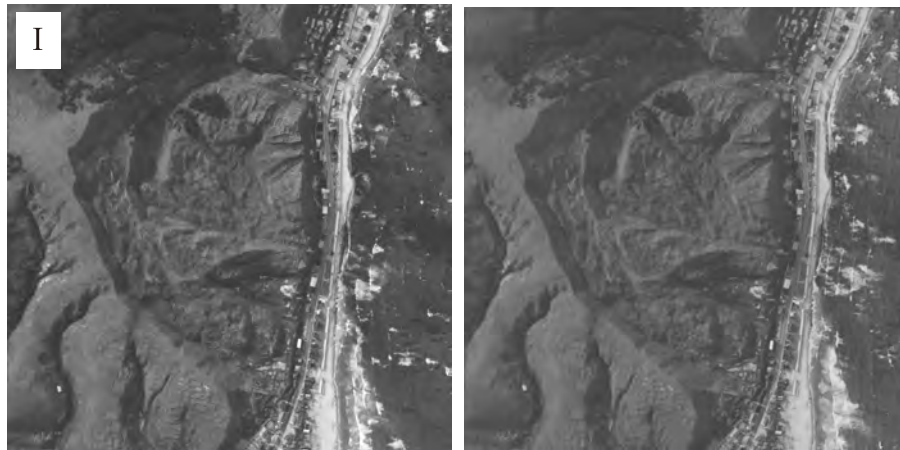
浜中 CHO-77-1 C3-2, 1

**凸型斜面：**地すべり移動体下部で縦断面形状が凸型となり，変動のポテンシャルが高い．ここでは，地すべりの中央～左側部（写真上側）で厚い移動体が海岸に面している．地すべり右側部（写真下側）では，やや岩屑化した崩積土ブロックが浅い開析谷へ向け押し出している．

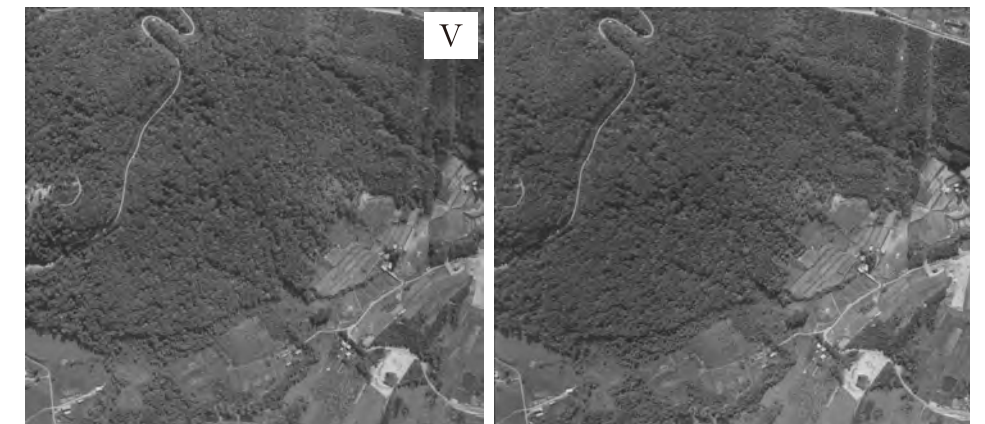
滝川空知太 CHO-77-27 C29B-5, 4

**凹型斜面：**地すべり移動体の従順化が進み，下部の縦断面形状が凹型となる．ここでは下部ほど傾斜を減じ，末端部では約10度の緩斜面となり段丘面上にのる．この地形は，地すべり下部の不安定土塊がすでに失われていることを意味する．
