# フィンランド訪問記 ー木造建築編ー

## 技術部 生産技術グループ 古田直之

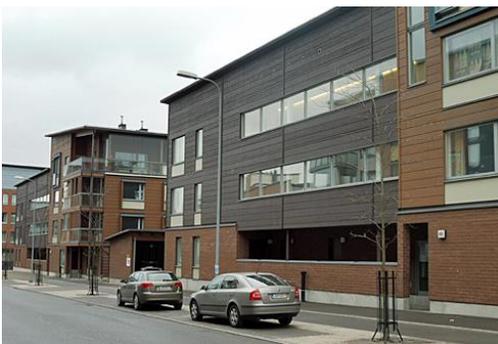
写真1 LVLを使用した集合住宅

2012年に完成した3～4階建ての木造の建物群です（写真1）。柱・梁にはLVLが使用され、耐力壁のないスケルトン・インフィル型の住宅のため、必要に応じて間取りの変更が可能とのこと。また、外装には集成材が使用されています。前号で紹介したメツァウッド社とヘルシンキ市の共同による木造建築プロジェクトによってこれらの建物が実現したとのことです。

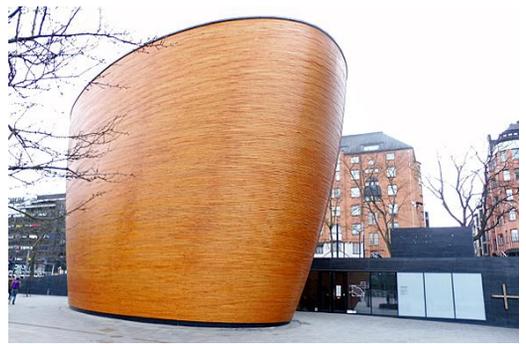
写真3 ヘルシンキ中央駅近くの礼拝堂（外観）

ヘルシンキ中央駅のすぐ近くにある木造の礼拝堂で、特徴的なデザインのため、ひときわ存在感を示しています（写真3）。高さは11.5mあり、外壁にトウヒ、建具と内扉にはセイヨウトネリコが使用されています。また、内壁には積層接着されたハンノキが使用されており、曲面加工されることによって柔らかく落ち着いた空間を演出しています（写真4）。時々、コンサートや結婚式、洗礼式などが行われているとのこと。

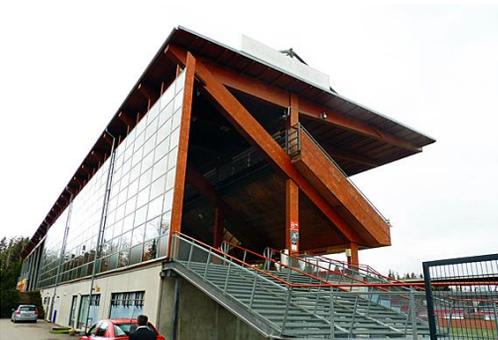
写真2 木造によるサッカー競技場

ヘルシンキに隣接するバンターにある木造のサッカー競技場です（写真2）。観戦スタンドの柱にはLVL、斜めに走る梁にはLVLのボックスビームが使用されています。最上部の天井にはトウヒ合板、傾斜部（1階席の天井部分）にはカンパ合板が使用されており、木質感が強く現れています。ただし、雨がかりの影響からか、天井のカンパ合板の一部が黒っぽく変色しており、やや美観を損ねていたのが気になりました。

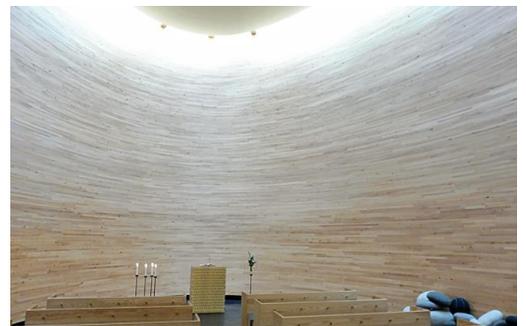
写真4 ヘルシンキ中央駅近くの礼拝堂（内観）

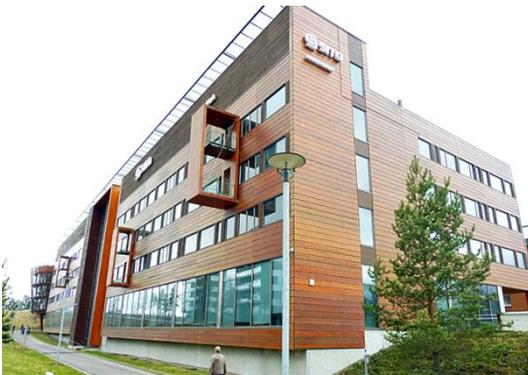
写真5 木造オフィスビル

2005年に完成したメツァウッド社のオフィスビルです（写真5）。プレハブ方式でいくつものモジュールを組み合わせて構成されているようです。柱、梁、床材、外壁などにはLVLが使用されています。また、自社で製造された幅はぎ集成材、サーモウッド、ストレススキンパネルなども使用されているとのことです。写真6は、このオフィスビルの近くにある社員食堂で、一般にも開放されています。建物を支える特徴的な柱にはLVL、梁には湾曲集成材が使用されています。一見したところ、LVLのテーパ柱は通直材を斜めに加工して仕上げられているようです（写真7）。天井付近の最も厚い部分では、おそらく数百あるいは千枚近くの単板を積層しているものと思われ、非常に重厚感があります。

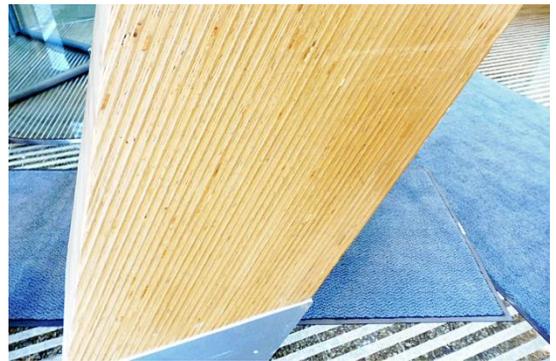
写真7 斜めにカットされたLVLの柱脚部分

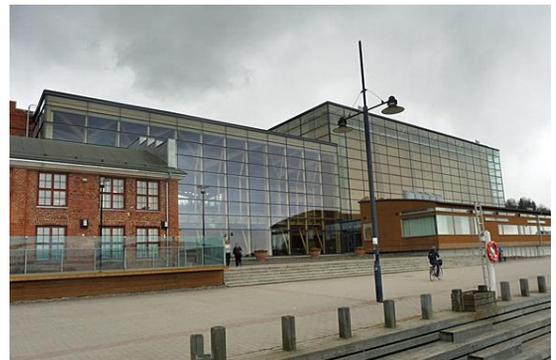
写真8 木造のコンサートホール（外観）

写真8は、ラハティという街にある2000年に完成したコンサートホールです。ホール前の大空間の柱・梁にはすべて集成材が使用されています（写真9）。訪問時にはコンサートが行われていましたが、コンサート終了後には許可を得てホール内部にも入ることができました。床材にはカンバのパーケット、内装にはカンバ合板がふんだんに使用されています。また、コンサートホールの壁要素にはカンバLVLを使

用した断熱パネルが使用されているとのことで、屋外側からのガラス越しに大面積のカンバ材を見ることができます。

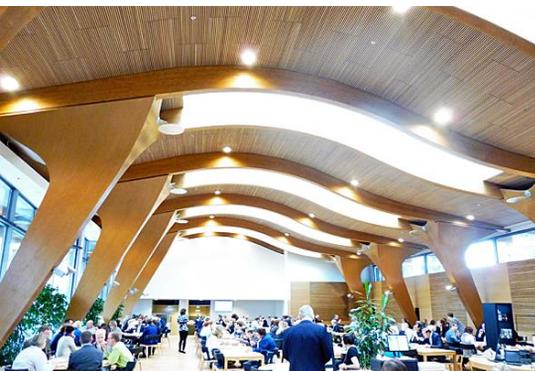
写真6 社員食堂

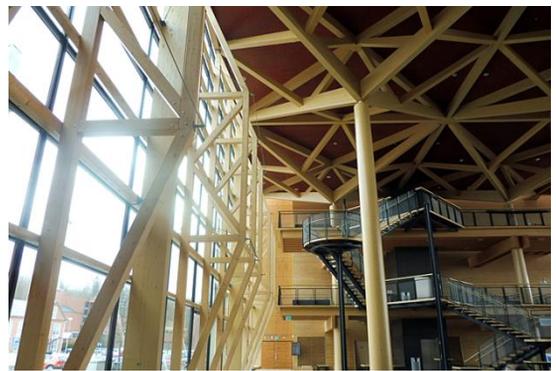
写真9 木造のコンサートホール（内観）

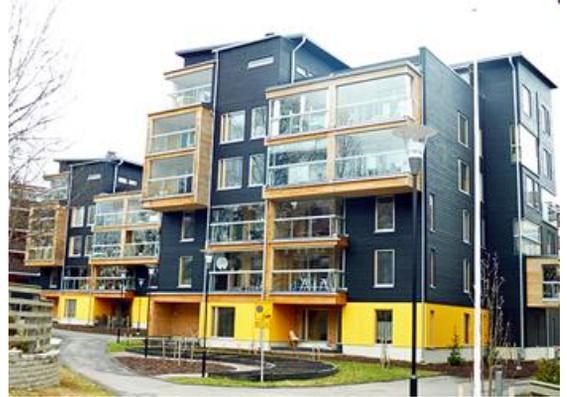
写真10 ヘルシンキのCLT集合住宅

写真10はヘルシンキ市内に2015年に完成した5～7階建ての集合住宅です。4棟の建物が連なっており、約2500m<sup>3</sup>のCLTが使用されています。敷地内には、木材をふんだんに使用した公園や花壇なども整備されており、デザイン性にも配慮された魅力的な区画になっています。

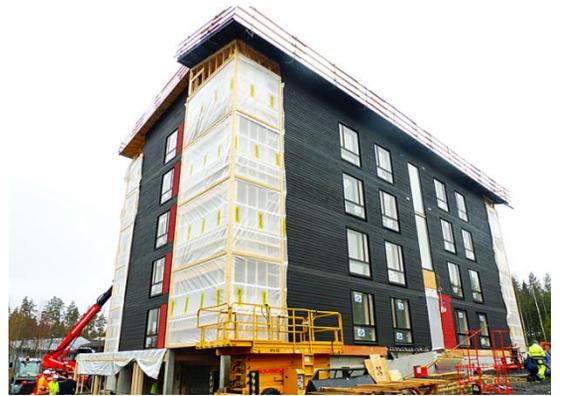
写真11 セイナヨキで建設中のCLT集合住宅

セイナヨキという街で建設中のCLT集合住宅を視察することができました(写真11)。視察時の3か月後に開催されるハウジングフェアに向けて、急ピッチで建設が進められていました。こちらは、PEFC森林認証材を使用した建物とのことです。工期は基礎に1ヶ月、全体でも6ヶ月程度とのことです。1フロア10モジュールからなり、1フロアあたりの工期は約1週間とのことで、このようなモジュラー建築は、RC造よりも5～7割ほど工期を短縮できるようです。CLTの厚さは、壁と天井が80mm、バルコニーが100mm(いずれも3層3プライ)、床が160mm(5層5プライ)となっています。また、CLTラミナの積層面とフィンガージョイントにはポリウレタン接着剤が、幅はぎにはメラミン樹脂接着剤が使用されています。室内の多くは石膏ボードで仕上げられていますが、バルコニーと室内の天井部分にはCLTが現示で使用されています。写真12は階段室に使用されていたCLTです。CLTの下に敷かれている赤いマット(黒矢印)は防音のためとのことで、近年のCLT建築ではこのような防音対策が取られているとのことです。

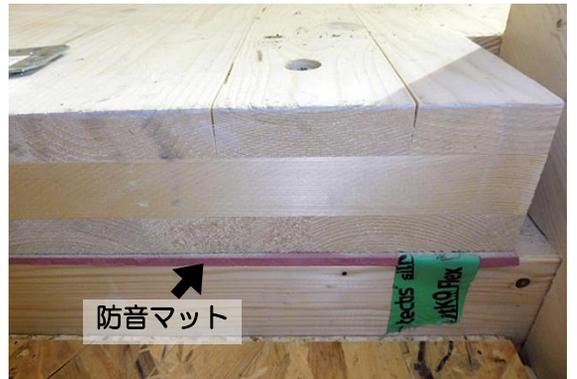
写真12 階段室に使用されたCLT

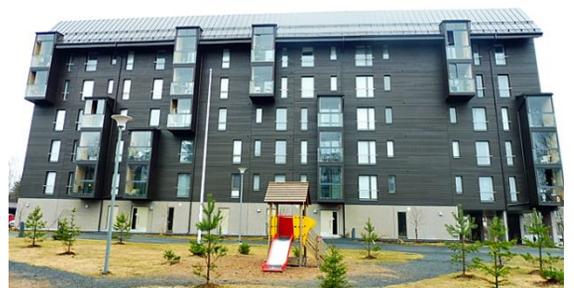
写真13 セイナヨキのCLT集合住宅

写真13は、セイナヨキにある6階建て(1階はRC)のCLT建築です。2013年に完成した集合住宅で、52世帯が居住していますが、玄関ホールと階段室に入ることができました。階段室の床材はCLTが現示で使用されていましたが、約2年間の使用で、ラミナの繊維方向に沿った割れが散見されました。住民がどのように感じているのかはわかりませんが、日本人の多くは割れを気にするのではと感じました。フィンランドは、北海道と同様に冬季の室内は乾燥するものと思いますので、CLTを現示で使用するには、ラミナの含水率管理が重要ではないかと思われました。

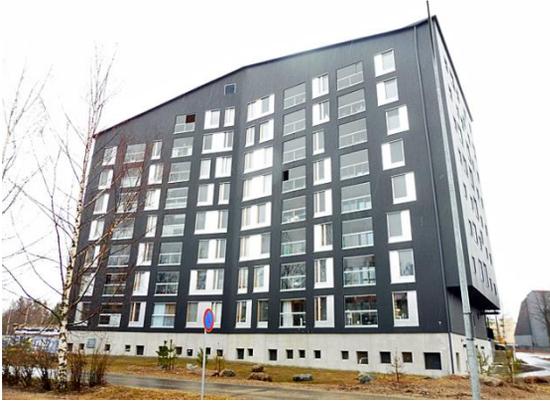
写真14 ユバスキュラのCLT集合住宅

写真14は、ヘルシンキの北側300kmほどに位置するユヴァスキュラにある集合住宅です。2014年に完成した8階建てで、現時点ではフィンランドで最も高いCLT建築となっています。なお、一見しただけではわ

かりませんが、この建物を含めて、今回紹介したCLT建築物はすべて外装にも木材が使用されています。

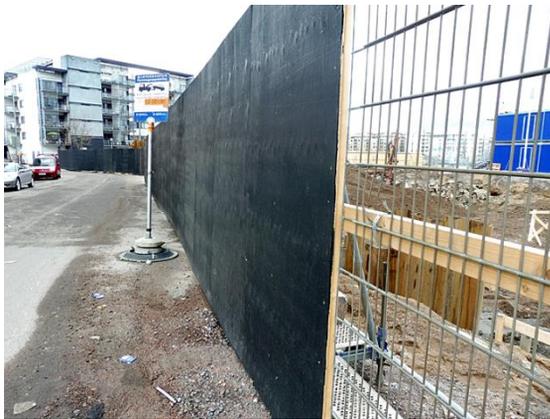
写真15 建設工事現場に設置された仮囲い

写真15は、ウッドシティと呼ばれるCLT建設工事現場にあった仮囲いです。ここには12mm厚さのトウヒ合板が使用されていました。表面は黒い塗装で仕上げられているため、遠目に見ただけでは合板とはわかりませんが、このような合板の仮囲いは、RC造の建設現場など、ヘルシンキ市内のあらゆるところで見ることができ、合板による仮囲いが国内に浸透している様子がうかがえました。
