# トドマツ圧縮材フローリングの追跡調査経過 南富良野町立幾寅保育所・地域交流スペース

技術部 製品開発グループ 澤田 哲則, 近藤 佳秀, 高山 光子  
企業支援部 研究調整グループ 清水 光弘, 東 数高

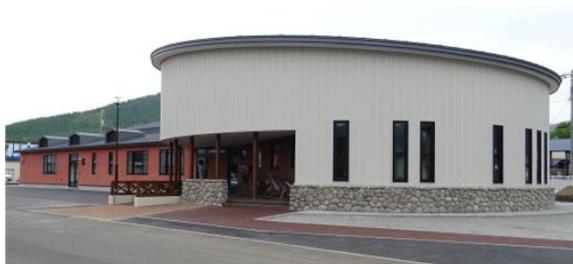
写真1 建物の外観  
(円筒系のドーム部分内に地域交流スペース)

2017年3月に竣工した南富良野町立幾寅保育所（写真1）の地域交流スペースには、南富良野町有林産トドマツ材を原料とした約88m<sup>2</sup>のトドマツ圧縮材フローリング<sup>1)</sup>が敷設されています。竣工直後より同スペース内の温湿度を記録し、不定期ではありますが、高周波式木材含水率計による含水率と、フローリング幅方向の目地の寸法（目開き）を計測してきましたので、その経過を報告します。

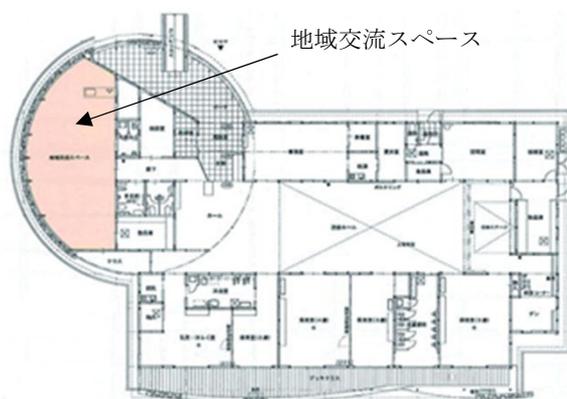
図1 幾寅保育所の平面図  
(矢印の部分が地域交流スペース)

建物部分の平面図を図1に示します。トドマツ圧縮材フローリングが敷設されたのは図中に示す地域交流スペース部分です。ここでは育児相談や子育てに関する様々な集い、催しが行われています。保育所の児童にも利用されています。この施設には地中熱ヒートポンプを熱源とした床冷暖房が完備され、快適な利用環境が提供されています。

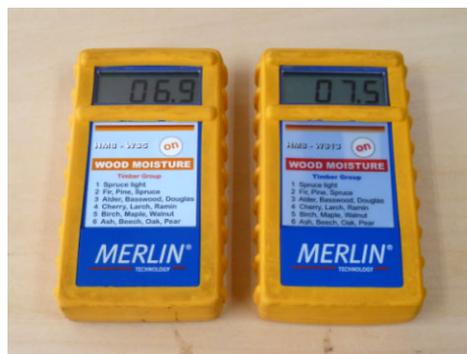
写真2 高周波式木材含水率計  
(左: 5～8mm用, 右: 13～25mm用)

写真2に示す高周波式木材含水率計2種（計測深さ5～8mmと13～25mm）を用い、図2に示す各計測線に沿って、あるいは各計測点でフローリングごとに計測し、その平均値を含水率としました。この含水率の値はフローリング個々の密度により大きく変化するので、絶対値で見るとはならず計測時期ごとの値の変化に着目しています。

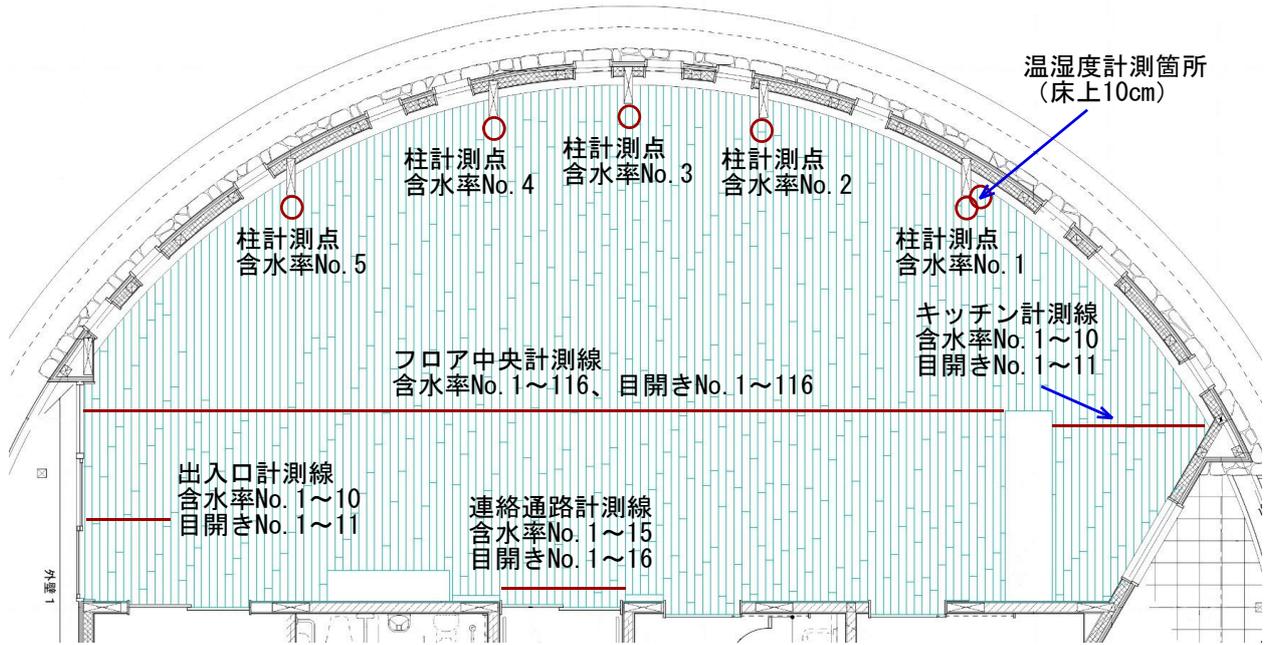
図2 地域交流スペースの計測箇所・位置および計測項目

図2に示す温湿度計測箇所（床からの高さ10cm）に温湿度センサーが位置するように温湿度ロガーを設置し、1時間インターバルで室温と相対湿度を計測、記録しました。

現場では目地撮影の前後に校正用の定規を撮影します。計測対象とする各目地の撮影は、図2に示す計測線に沿って行いました。値の読み取りには専用ソフトを用いて図4に示した手順で記録した画像から寸法を読み

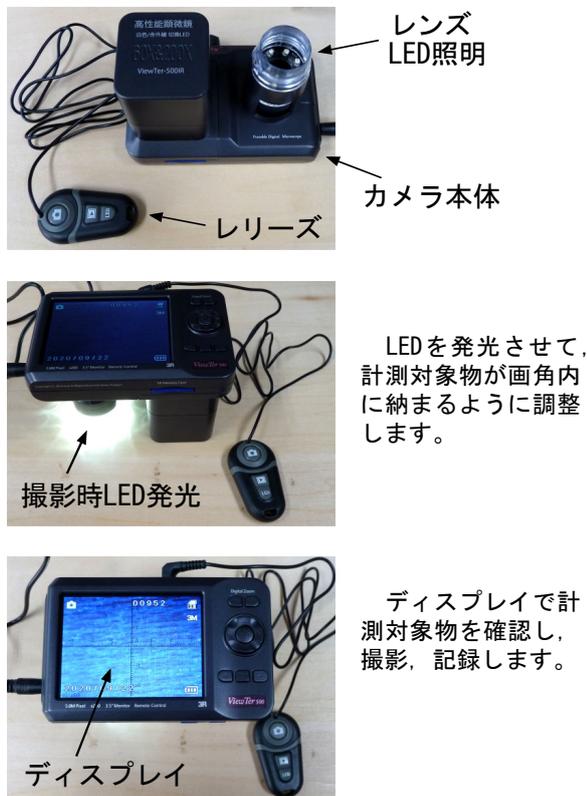
図3 接写式寸法計測用デジタルカメラの概要

に要する時間が長時間に及び、施設利用の支障となるおそれがあると考えられたため、2回目以降は接写式寸法計測用デジタルカメラ (図3) で撮影し、試験場に持ち帰ってからデータに変換する方法に切り替えています。

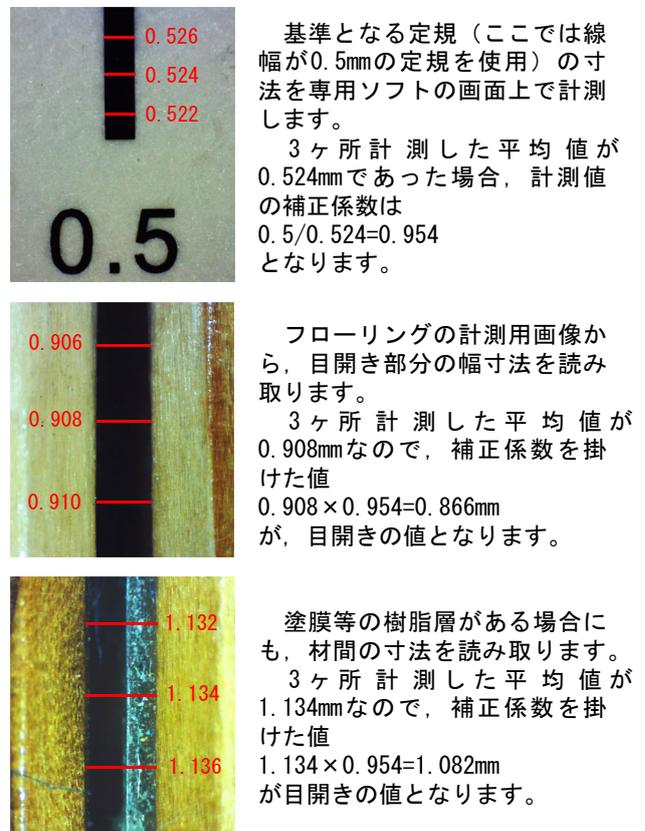
図4 デジタルカメラ撮像による寸法値読み取りの手順

取ります。

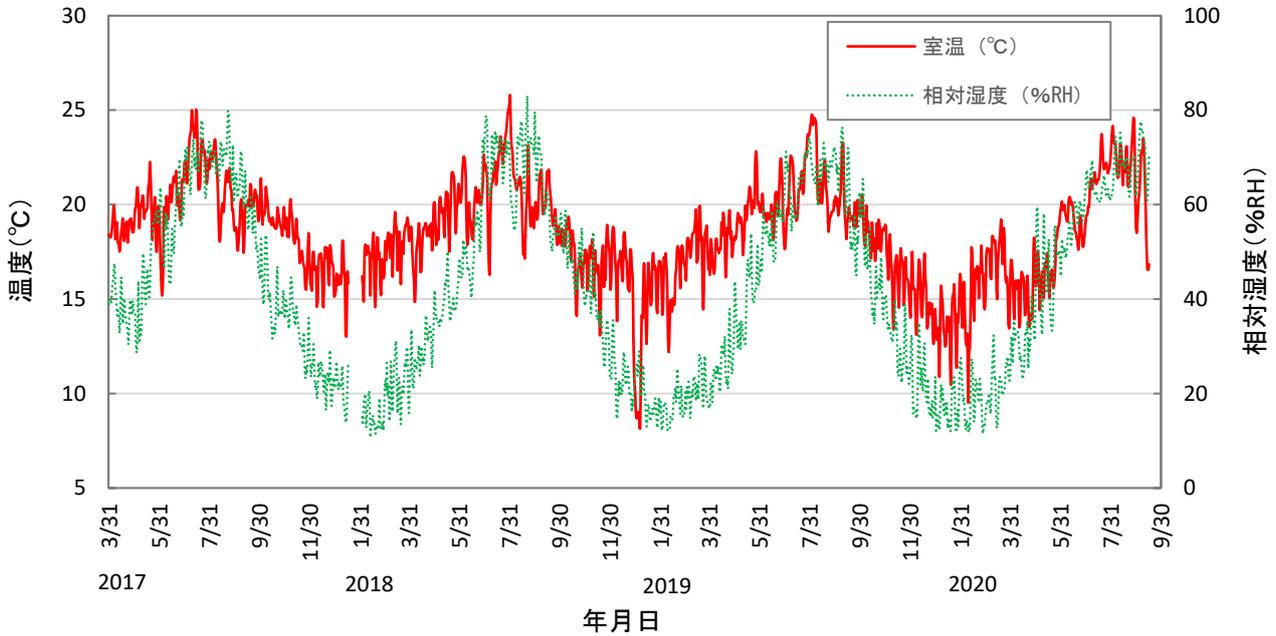
図5 地域交流スペースの温湿度経過

地域交流スペースの室温と相対湿度の計測結果を図5に示します。両値ともに夏季に高く、冬季に低くなる

傾向がみられます。

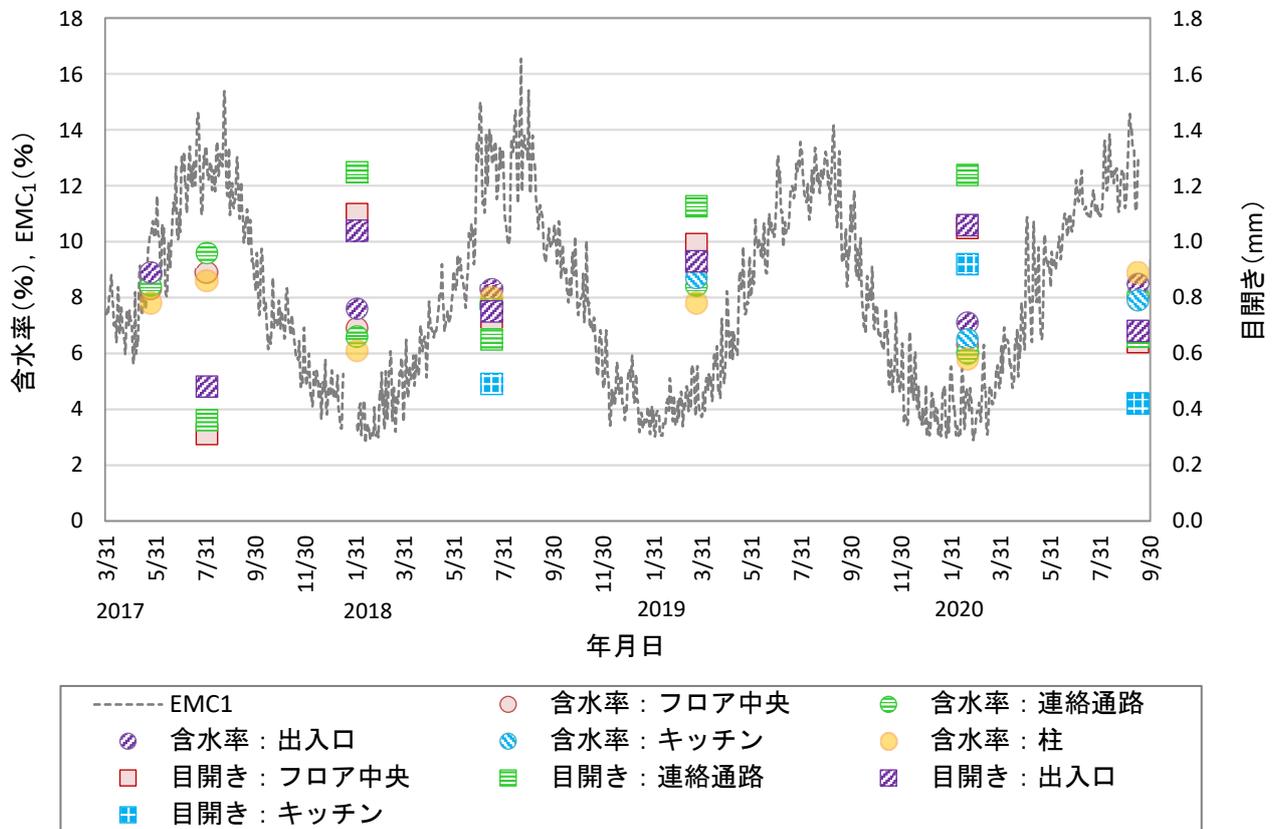
図6 含水率と目開きの推移および推定平衡含水率

図6に、計測した温湿度から齋藤・信田による木材の平衡含水率 (EMC<sub>1</sub>) 算出式<sup>9)</sup>により得られた値と、各計測箇所<sup>10)</sup>の含水率の平均値、同じく各箇所の目開き寸法の平均値を示します。

実測の含水率は、フローリングにおける吸放湿の時間差(遅れ)やヒステリシス<sup>7)</sup>の影響があるため、平衡含水率計算値(EMC<sub>1</sub>)の変動の範囲の内側で推移し、実際の含水率の変化に伴って目開きが発現しているものと考えられます。即ち、含水率が低下すると目開きが増大し、含水率が上昇すると目開きが減少する傾向が認められます。

各シーズンにおける平衡含水率の最も高い時期と最も低い時期の計測データが埋まれば、中間時期のデータの推察がしやすくなるので、今後の調査時期の調整に役立てたいと考えます。
