# 林産試験場CLT実験棟の経過状況

技術部 生産技術グループ 大橋 義徳

## ■CLT実験棟の建設

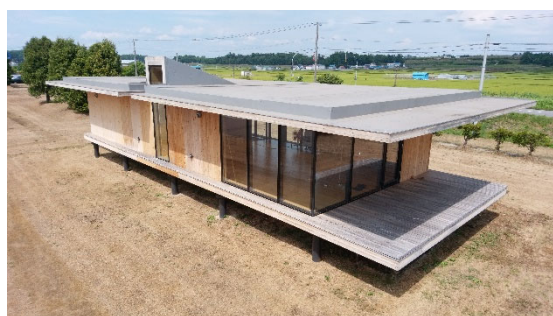
図1 CLT実験棟の現況

林産試験場では、道産CLTに関する研究の一環として、多雪寒冷地におけるCLTパネルの材料・構造・環境性能を実証するとともに、道産CLTの材料特性や構造空間を実際に体感いただくために、試験場構内にCLT実験棟「Hokkaido CLT Pavilion」を建設しました。2019年3月に竣工してから2年半ほど経過しました（図1）。これまでに実験棟で実施した様々な検証実験の概要と普及活動を紹介します。

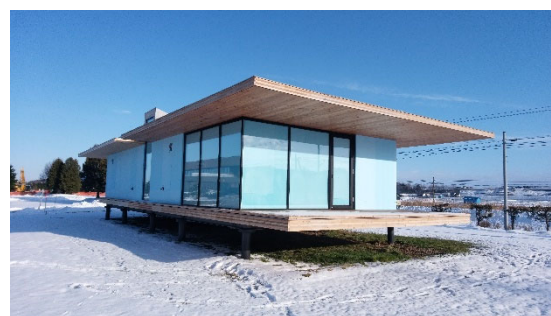
図3 壁パネルの付加断熱試験

北海道大学の森太郎准教授にご協力いただき、開口部からの熱の入放射を50mm厚のポリスチレンフォーム断熱材（XPS）により抑えた条件で、外壁面を①無断熱、②50mm厚XPS付加、③100mm厚XPS付加の3条件で断熱性能を測定しました（図3）。壁厚150mmのCLTパネルに対して100mm厚の付加断熱が望ましいこと、サーモカメラの観測により室内側では壁パネルの引きボルト接合部や鋼管支柱から外部の冷気が伝わり、室外側では屋根・床のCLTパネルから熱が逃げていることが明らかとなりました<sup>2)</sup>。

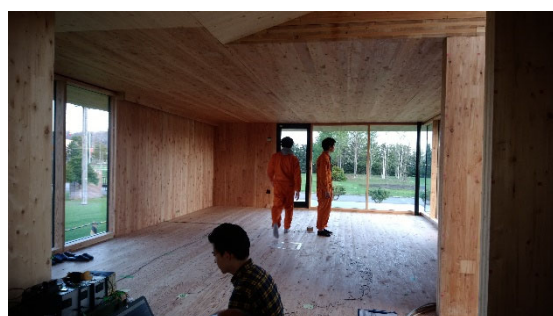
図2 床パネルの歩行振動試験

東京工業大学の横山裕教授にご協力いただき、床パネル（6.2mスパン）の歩行振動試験や歩行官能検査（被験者12名）を実施しました（図2）。床パネルどうしの側面をビス留め接合によって一体化するほうがパネル単体よりも歩行感が向上すること、CLTパネルに床仕上げ（根太＋合板＋床材）を施すことで剛性と固有振動数が増加して歩行感が大幅に改善し、既往の木造建築物と同程度にまで歩行感が向上することが明らかとなりました<sup>1)</sup>。

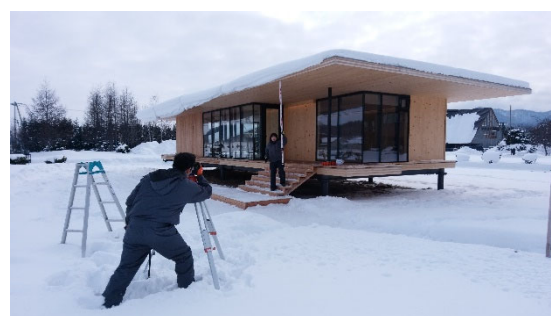
図4 屋根パネルの変形測定

測量器を用いて屋根パネルの変形挙動を定期的に計測しています（図4）。建物短辺側の大ききはね出した庇では積雪時に変形が増大しましたが、設計想定内の変形量に収まりました。そして、積雪がなくなると変形はほぼなくなり元に戻りました。建物長尺側のはね出した庇では積雪時でもほとんど変形が増大せず、屋根上の逆梁パネルが有効に機能していることが明らかとなりました<sup>3)</sup>。

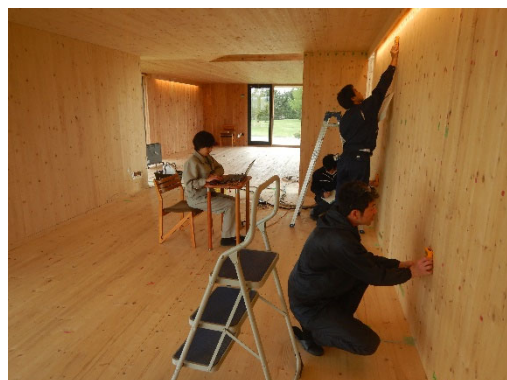
図5 壁パネルの表面形状測定

壁パネルの屋内面で、表層ラミナの目地部の目隙きや干割れの発生状況を観測しています(図5)。目隙きや干割れは冬季の低湿度環境下で増大し、夏季に減少すること、幅はぎ接着しないパネルでは目隙きが生じやすく、幅はぎ接着したパネルでは木表側で干割れが生じやすいことが観測されています<sup>4)</sup>。

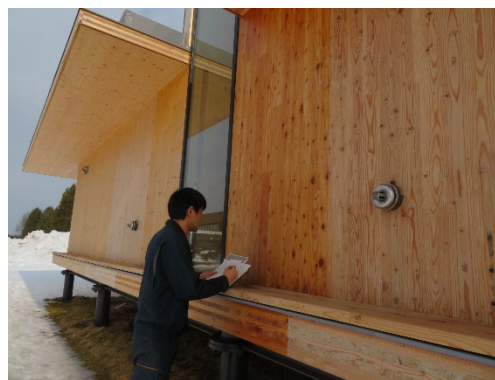
図6 壁パネルの耐候性評価

現し仕上げで施工された壁パネルにおいて、経年変化(色調、割れ、腐朽被害度など)を定期的に観察・測定を行っています(図6)。現時点では、室内側で木材の色差変化に塗装種類間の明瞭な差は観察されていませんが、カラマツはトドマツと比較して色差変化が大きい傾向が示されています。また、屋外側では木部や塗膜の割れが観察され、その部位からの変色が観察され始めています。
