Q&A 先月の技術相談から

Q：解体した住宅から出た柱や梁を挽きなおして有効利用したいのですが、中に残った釘がこのを傷めるので困っています。簡単に取り除く方法がありますか。

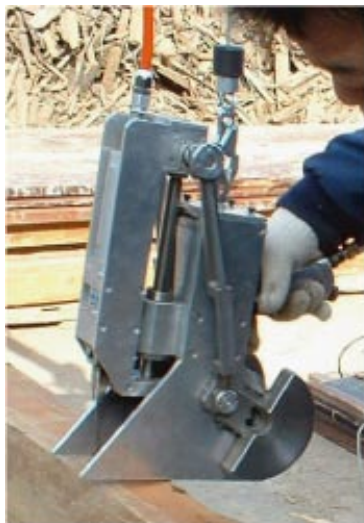
写真1 開発した釘抜き装置

これらを踏まえ、林産試験場では、住友林業（株）と共同で、頭が取れたり、沈み込んでいたりしているような釘についてもできるだけ取り除けるような装置を開発し、製品化する企業を探しています（写真1）。

この装置は、市販のエアニッパーをベースにして、釘をつかむと同時に引き抜く機構を加えたものです。太い釘でも楽に引き抜けるよう、強い力が出るように設計しました。

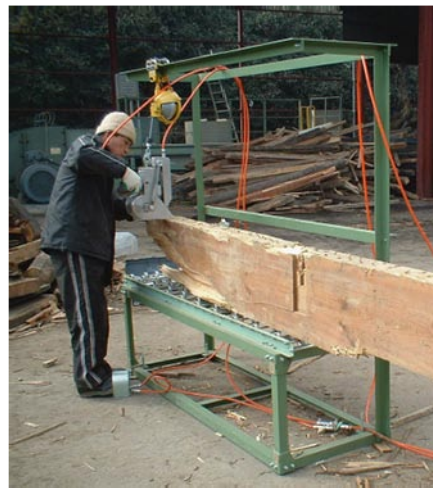
写真2 釘抜き作業

釘抜き作業にかかる時間を人手による作業と比較したところ、釘一本あたりにかかる時間が人手による作業では23秒であったのに対し、約14秒で行うことができ、作業者からも負担が軽減できたとの感想がありました（写真2）。

この装置を用いても極端にさびて解体材の奥深くに残った釘までは取り除くことができませんが、解体直後など釘があまりさびてないうちであれば、ほぼ完全に引き抜くことができると考えています。
